# Asbestinventarisatetest

Vuurkruisenlei 17/2001, 2930 Brasschaat

Attestnummer : 20230510-000327.000

Uitgegeven op : 10.05.2023

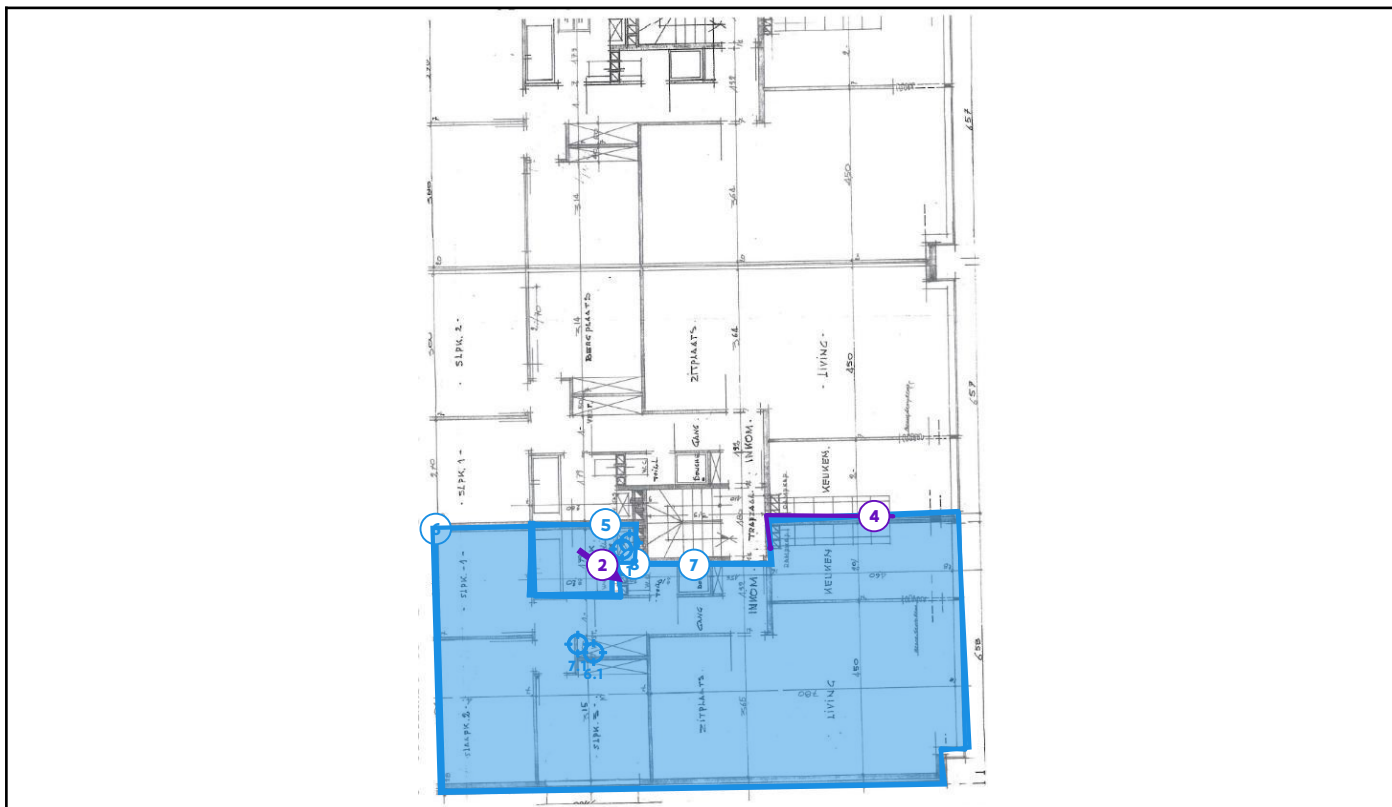
# Plan 1.1: plannen app Vuurkruisenlei appartement

Beschrijving	Type	Actie
2. Verluchtungskoker wc en badkamer	Advies	-
4. Omkasting dampkap	Advies	-
5. Pleisterwerk plafond badkamer	Geen asbest	-
5.1 Code: 2023/ADI041-4	Puntmonster	-
6. Pleisterwerk muren leefruimte	Geen asbest	-
6.1 Code: 2023/ADI041-1	Puntmonster	-
7. Pleisterwerk plafond leefruimte	Geen asbest	-
7.1 Code: 2023/ADI041-2	Puntmonster	-
8. Tegellijm muren badkamer	Geen asbest	-

8.1 Code: 2023/ADI041-3	Puntmonster	-
-------------------------	-------------	---

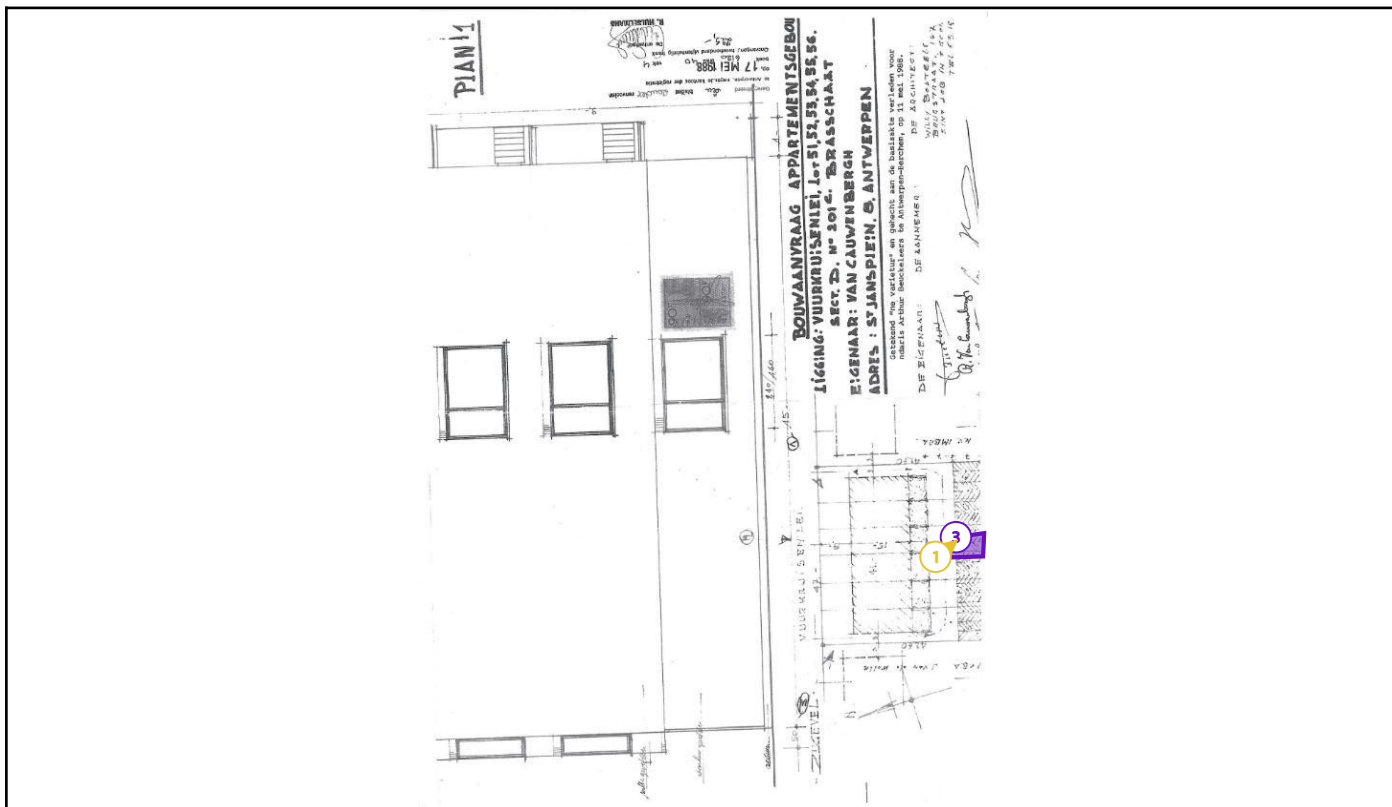
## Plan 1.2: plannen app Vuurkruisenlei overzicht

Beschrijving	Type	Actie
1. Bakeliet electriciteitskast	Asbestmateriaal	Zorgvuldig beheren
3. Roofing garage	Advies	-

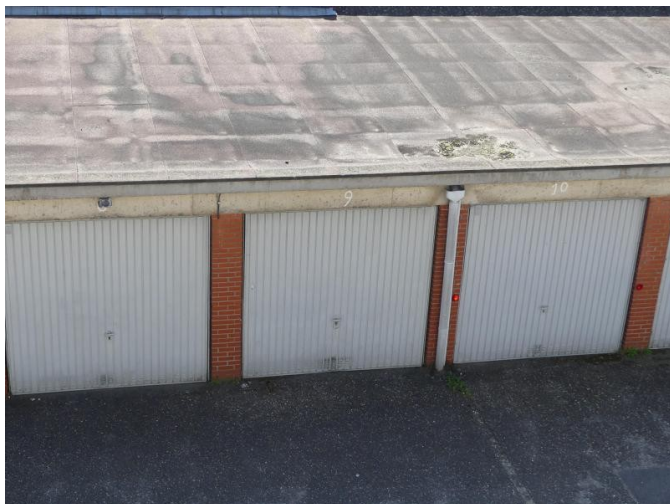
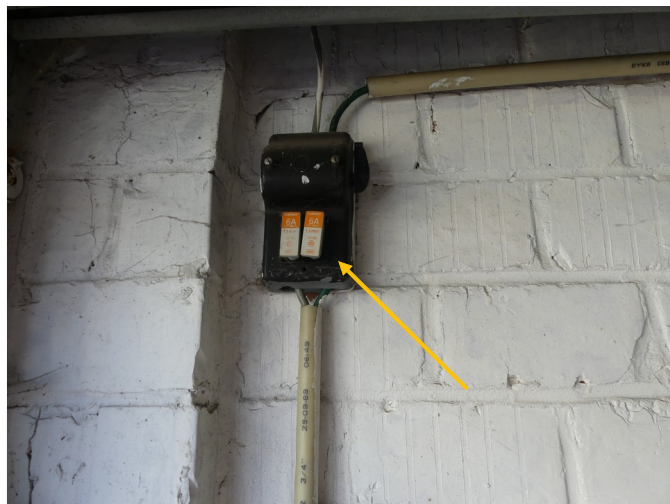
Het asbestmateriaal valt onder de mijlpaal van 2034.

Zorgvuldig beheren

Eindbeoordeling materiaalrisico	Laag materiaalrisico en/of verlaagde kans op vezelvrijgave
---------------------------------	--

Gebondenheid	Categorie 1: hechtgebonden in oorsprong
Asbestsoort (vezeltype)	Crocidoliet aanwezig
Asbestconcentratie	Laag (< 50%)
Afschermingsgraad van het gehele materiaal	Geheel of deels vrij aan de buitenlucht
Toestand van het materiaal	Onbeschadigd, niet verweerd

Beschrijving	Bakeliet electriciteitskast
Omgeving	Buiten
Primaire drager	Communicatie en elektrische infrastructuur en uitrusting
Asbestmateriaal	Bakeliet electriciteitskast
Bindmiddel van asbestmateriaal	Kunststof of -hars
Gebondenheid op basis van bindmiddel	Hecht
Hoeveelheid (gewicht - aantal)	<ul style="list-style-type: none"><li>• 1,00 kg - 1 stuk</li></ul>
Totaal gewicht	1,00 kg
Eenvoudig bereikbaar	Ja
Bevestigingswijze	<ul style="list-style-type: none"><li>• Geschroefd</li></ul>
Identificatiemethode	Vaststelling zonder monsternamen

- Zorg voor een veilig beheer en verwijder dit asbestmateriaal wanneer het bij werken eenvoudig bereikbaar wordt. Controleer de toestand jaarlijks op wijzigingen.

- Eenvoudige handelingen: mag via doe-het-zelf of door werknemer(s) met opleidingsattest eenvoudige handelingen  
Gezien de toepassing kan dit enkel door iemand met de nodige kennis en opleiding.

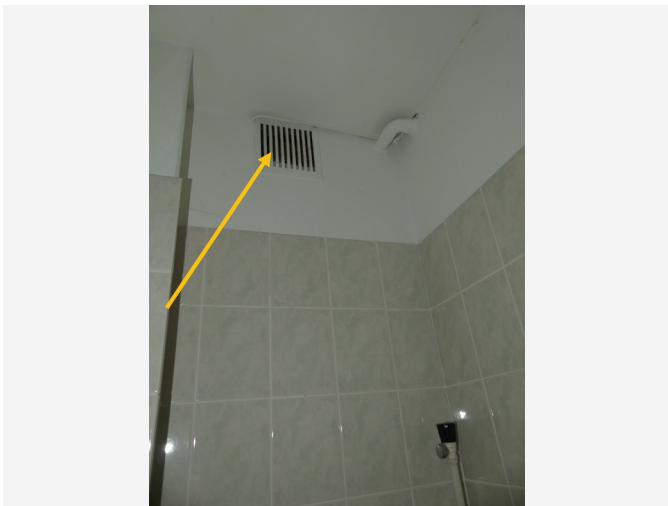
Verluchtungskoker is uitgevoerd in baksteen metselwerk

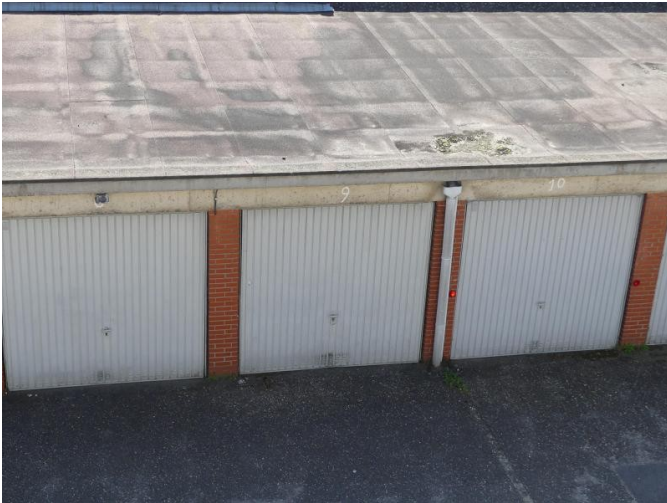
Roofing op het dak van de garagebox bevat mogelijks asbest. Laat bij verwijdering van de roofing eerst stalen analyseren zodat de afvalstroom correct afgevoerd kan worden.

Identificatiemethode	Redelijk vermoeden
Primaire drager	Plat dak
(Asbest)materiaal	Dak- en gevelbekleding - Roofing
Bindmiddel	Bitumen (roofing, teer, asfalt)
Gebondenheid bindmiddel	Hecht

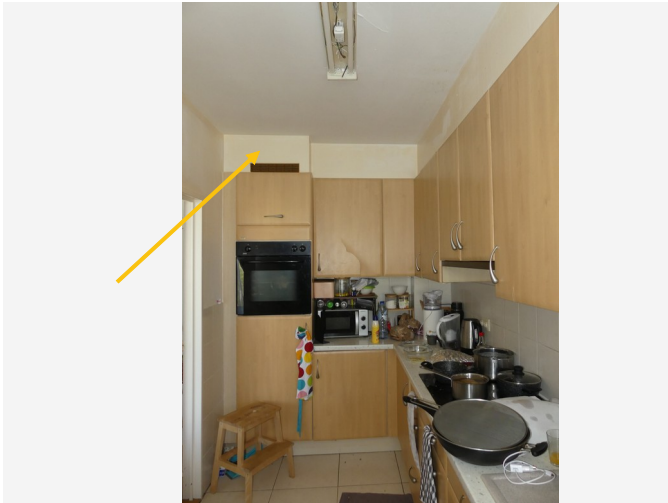
Boven het keukenmeubel is een holle ruimte van een omkasting. Mogelijks kan deze omkasting asbest bevatten, let op bij verwijdering of werken dat deze niet beschadigd wordt. Laat indien er twijfel is eerst een staal nemen.

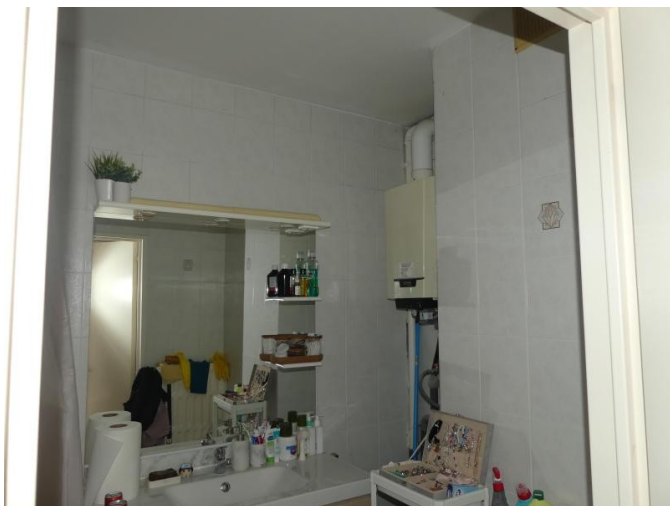
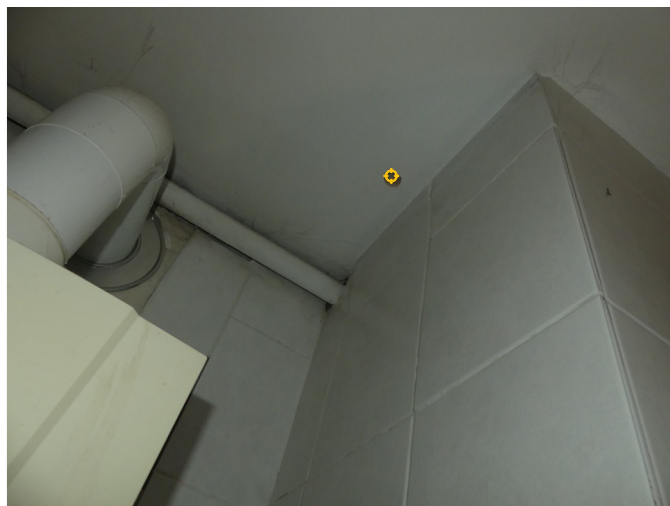
Geen asbest

#	Type	Referentie	Resultaat
5.1	Puntmonster	2023/ADI041-4	Geen asbest

Beschrijving	Pleisterwerk plafond badkamer
Omgeving	Binnen
Primaire drager	Plafond
Bindmiddel van materiaal	Gips - kalk

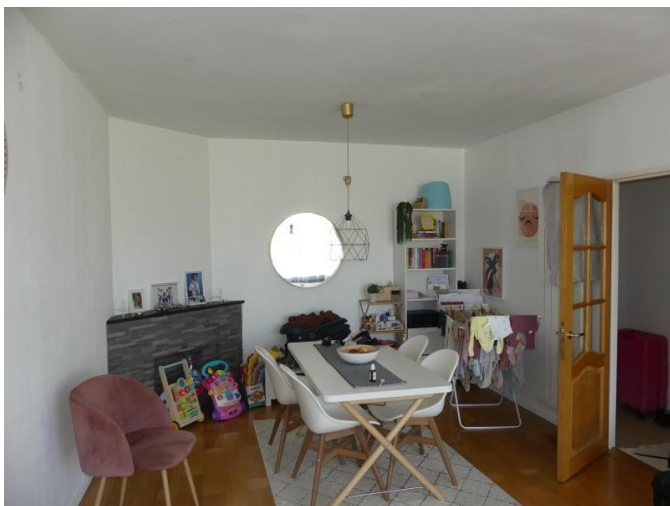
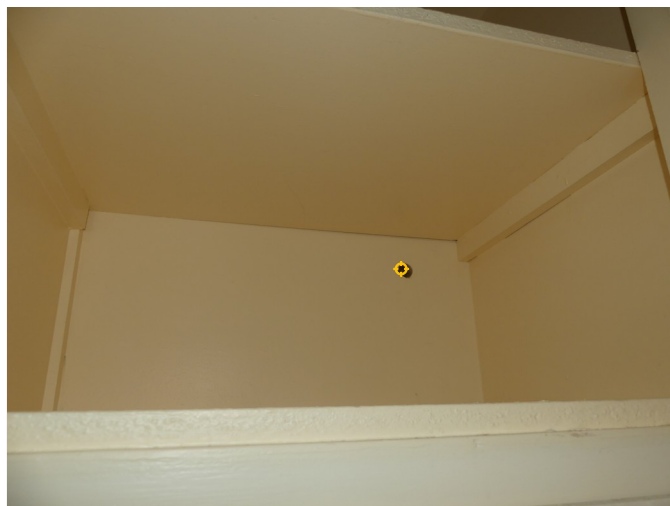
Geen asbest

#	Type	Referentie	Resultaat
6.1	Puntmonster	2023/ADI041-1	Geen asbest

Beschrijving	Pleisterwerk muren leefruimte
Omgeving	Binnen
Primaire drager	Binnenwand
Bindmiddel van materiaal	Gips - kalk

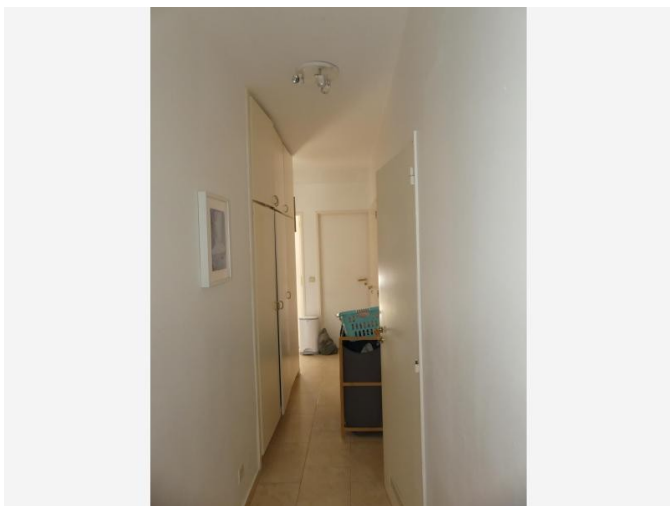
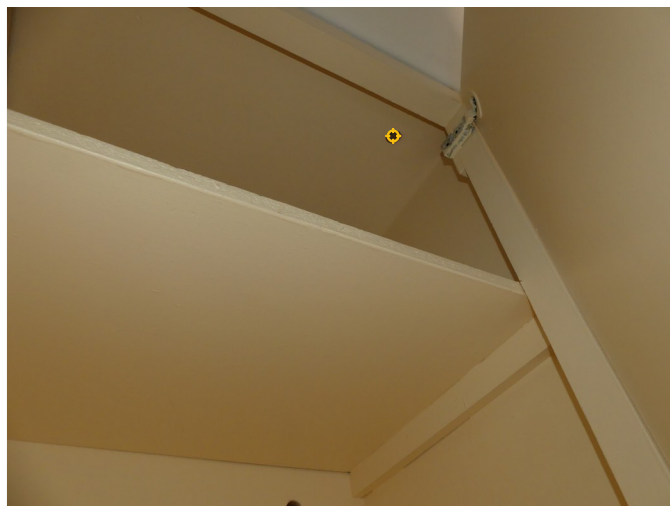
Geen asbest

#	Type	Referentie	Resultaat
7.1	Puntmonster	2023/ADI041-2	Geen asbest

Beschrijving	Pleisterwerk plafond leefruimte
Omgeving	Binnen
Primaire drager	Plafond
Bindmiddel van materiaal	Gips - kalk

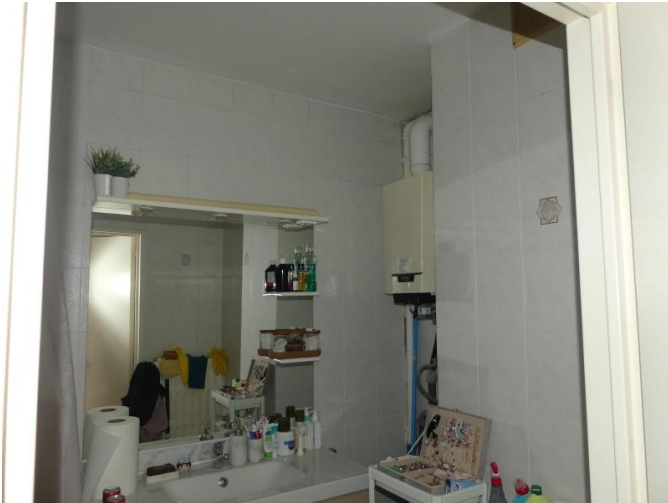
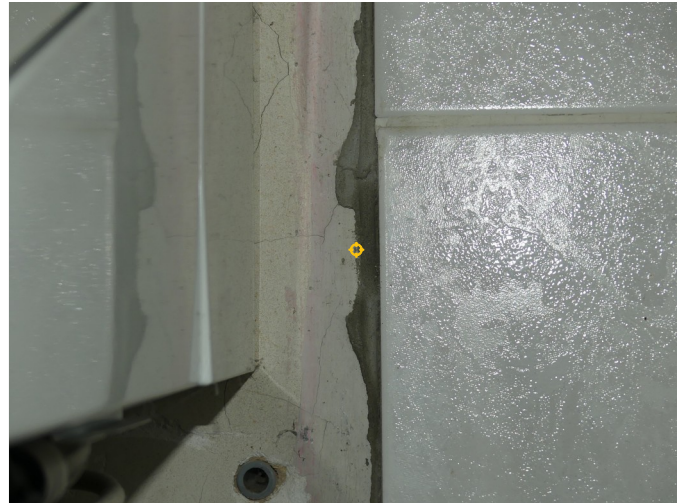
## Fiche 8: Tegellijm muren badkamer

Geen asbest

#	Type	Referentie	Resultaat
8.1	Puntmonster	2023/ADI041-3	Geen asbest

Beschrijving	Tegellijm muren badkamer
Omgeving	Binnen
Primaire drager	Binnenwand
Bindmiddel van materiaal	Cement
