Asbestinventarisatetest

Verhoevenlei 85, 2930 Brasschaat

Attestnummer : 20231227-000141.000

Uitgegeven op : 27.12.2023

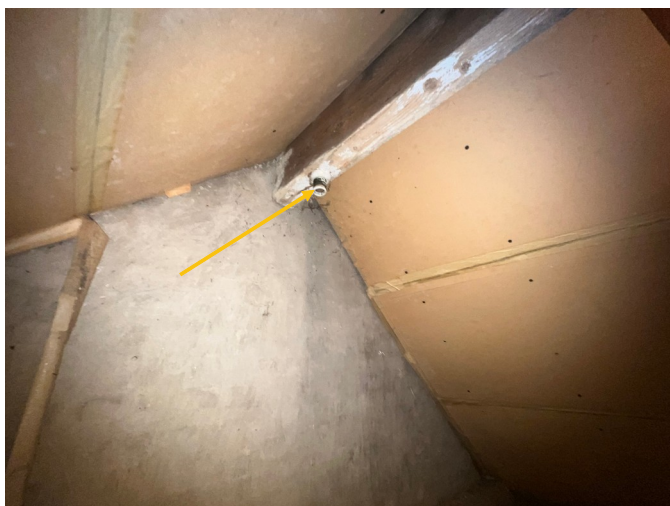
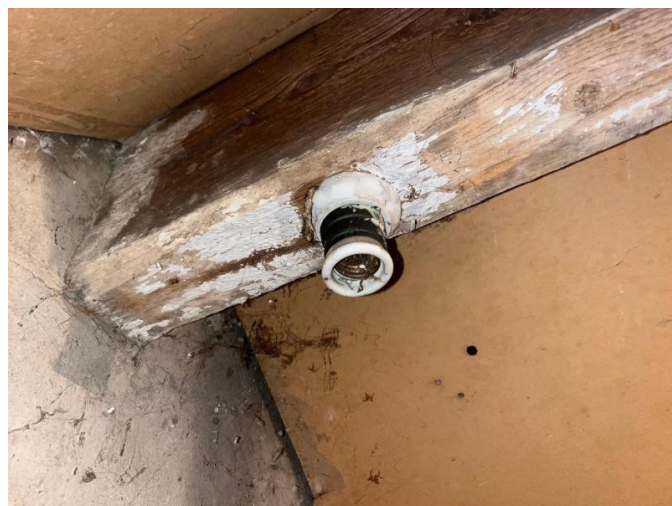
Het asbestmateriaal valt onder de mijlpaal van 2040.

Eindbeoordeling materiaalrisico	Zeer laag materiaalrisico en/of zeer lage kans op vezelvrijgave
---------------------------------	---

Gebondenheid	Categorie 1: hechtgebonden in oorsprong
Asbestsoort (vezeltype)	Crocidoliet aanwezig
Asbestconcentratie	Laag (< 50%)
Afschermingsgraad van het gehele materiaal	Stootvaste afscherming of omkasting
Toestand van het materiaal	Onbeschadigd, niet verweerd

Identificatiemethode	Vaststelling zonder monstername
Destructieve handeling voor identificatie	Nee
Opmerking	Gewicht is een inschatting. Het gaat om een schakelaar en lichtsocket en schakelaar op zolder en 2 lichtsocketten in de kelder.

- Zorg voor een veilig beheer. Vermijd het beschadigen van het asbestmateriaal. Controleer de toestand jaarlijks op wijzigingen.

- Eenvoudige handelingen: mag via doe-het-zelf of door werknemer(s) met opleidingsattest eenvoudige handelingen
Hechtgebonden intacte binnentoepassing: mag via doe-het-zelf aangezien het materiaal volledig intact is. Opgelet: het materiaal moet intact blijven bij verwijdering! Indien dit niet het geval is mag het enkel verwijderd worden door werknemers met opleidingsattest 'eenvoudige handelingen' of door erkend asbestverwijderaar. Verwijdering dient te gebeuren volgens de geldende wetgeving en met de nodige beschermingsmaatregelen. Het asbesthoudend afval dient correct verpakt afgevoerd te worden (volgens de geldende wetgeving) naar een erkende stortplaats.

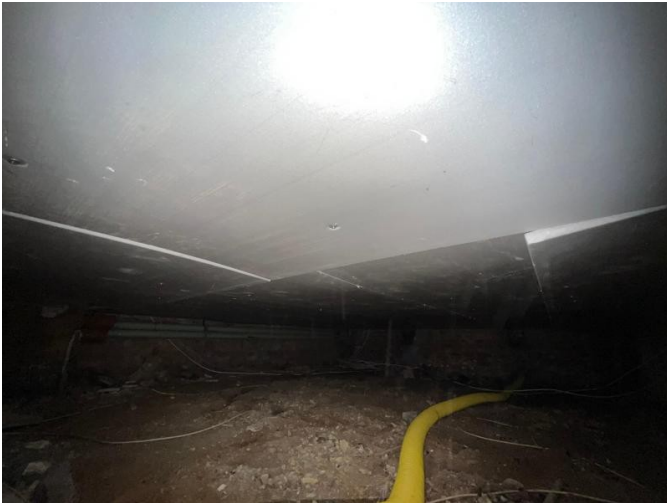
Situeringfoto

Permanente beperking

Reden: Het onderzoek kan niet uitgevoerd worden binnen de bepalingen van de Welzijnswet

Uitleg van de asbestdeskundige: De kruipkelder is lager dan 1,5m. Het is daarom niet mogelijk om deze te onderzoeken binnen de bepalingen van de Welzijnswet.

Bij een eerste visuele inspectie via de toegangsopening zijn er geen asbestverdachte materialen waar te nemen.

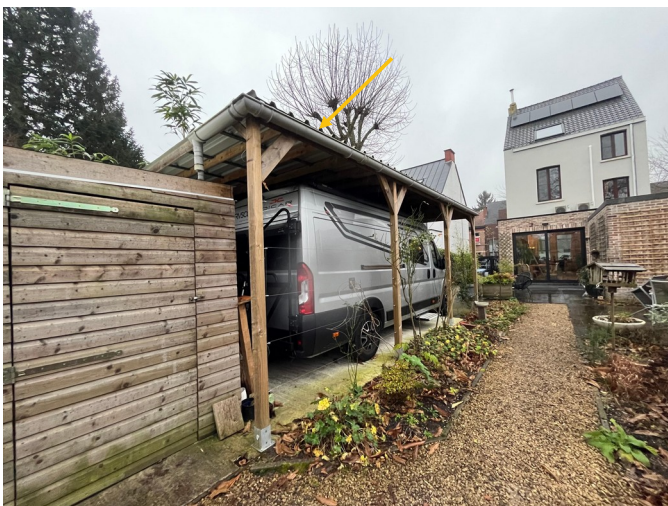
Het dak van de carport en fietsenberging bestaat uit geprofileerde metaalplaten, deze zijn niet-asbestverdacht.

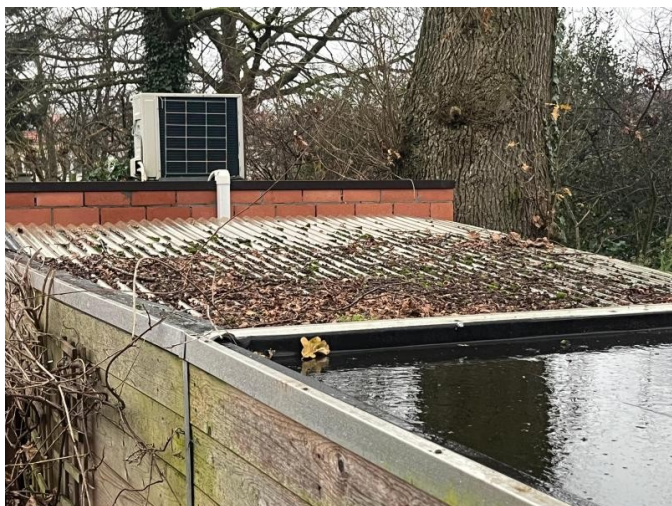
Het betreffen plastic golfplaten, deze zijn niet-asbestverdacht.

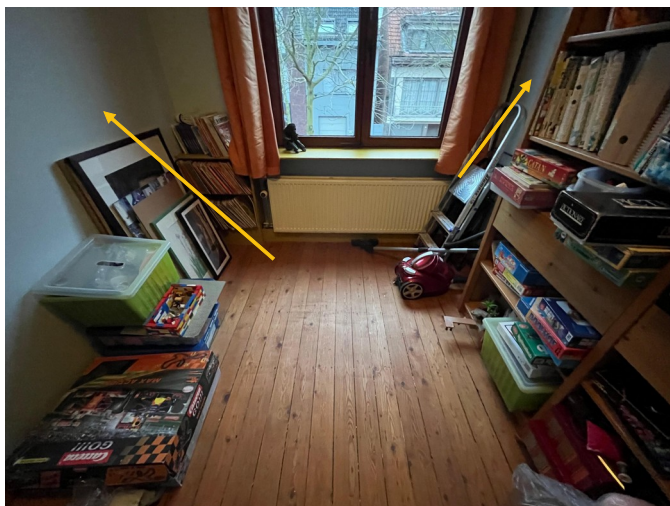
De valse wanden bestaan uit gyproc, deze zijn niet-asbestverdacht.

Het is echter niet mogelijk om te controleren welke materialen er zich nog achter de valse wanden bevinden.

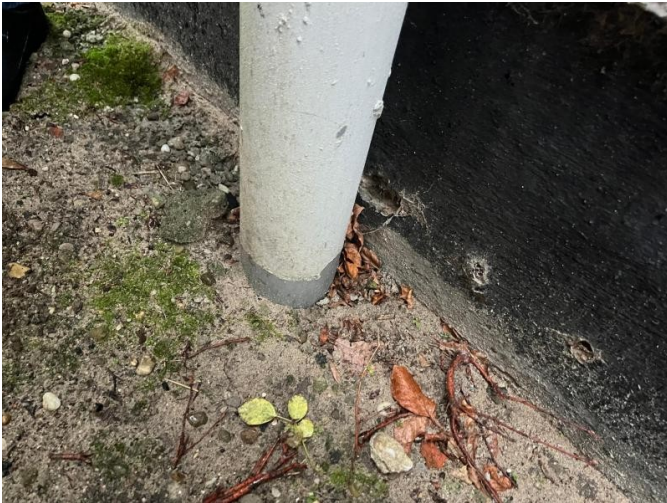
De riolering bestaat uit PVC en dus niet-asbestverdacht. De eigenaar geeft aan dat er vroeger wel asbestcementen rioleringsbuizen aanwezig waren, maar deze zouden allemaal verwijderd zijn en vervangen zijn door PVC. Te controleren bij eventuele lateren werken.

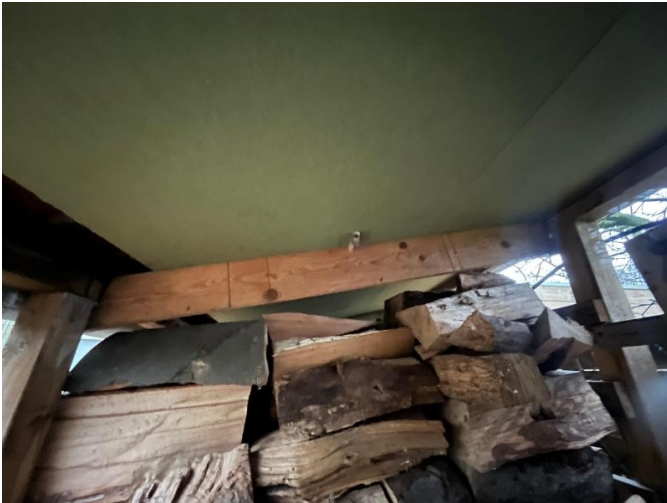
Het betreft een houten onderdak, dit is niet-asbestverdacht.

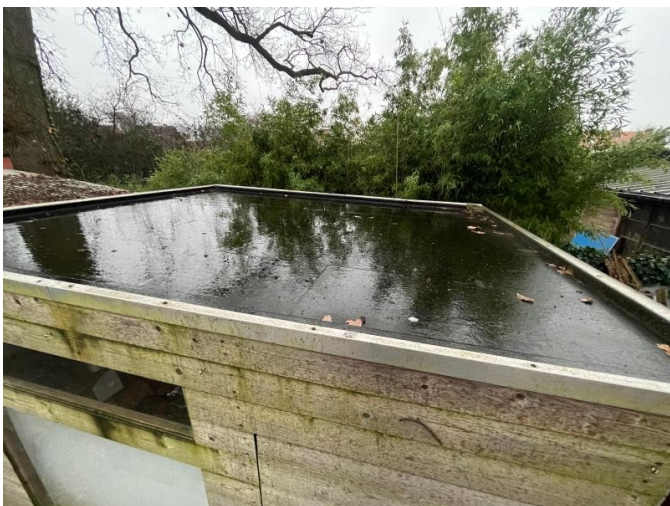
Het betreft een EPDM dakbedekking, deze is niet-asbestverdacht.

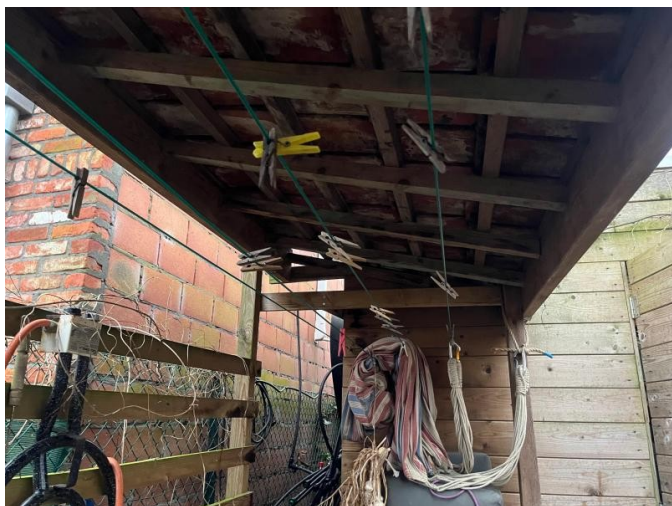
Er is geen onderdak onder de pannen, er zijn hier dus geen asbestverdachte materialen aangetroffen.

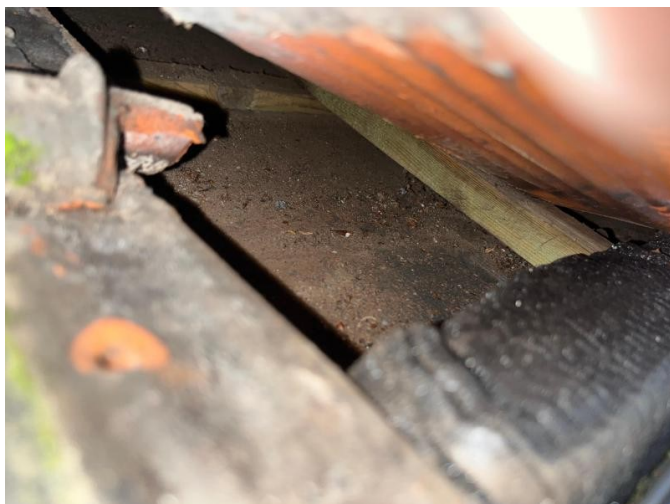
Het onderdak bestaat uit een doek, dit is te controleren door het optillen van een dakpan via het veluxdakvenster. Het onderdak is dus niet-asbestverdacht.

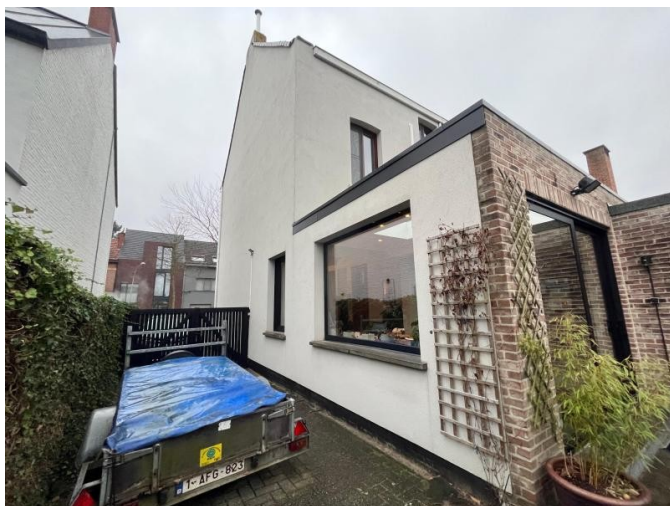
De buitenpleister werd na 2001 aangebracht (2015), hier is een factuur van en dit is ook te zien op oudere beelden (2009) op Google streetview.

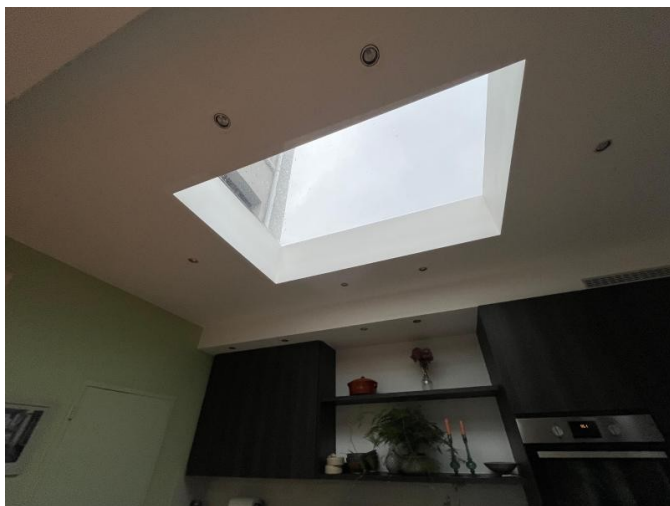
Overall valse plafonds.

De valse plafonds bestaan uit gyproc, deze zijn dus niet-asbestverdacht.

Het is echter niet mogelijk om te controleren welke materialen er zich nog boven de valse plafonds bevinden.

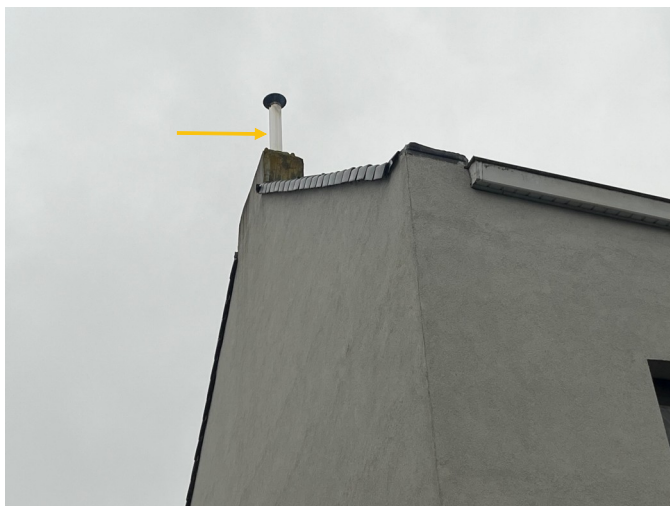
Zowel via de schouwschuif op zolder, als bovendaks is een inox-schouwpijp zichtbaar. Deze is niet-asbestverdacht.

Mogelijks is er nog een oude rookgasafvoer aanwezig in de schouw, dit kan niet uitgesloten worden bij niet-destructief onderzoek. hier is rekening mee te houden bij eventuele latere werken.

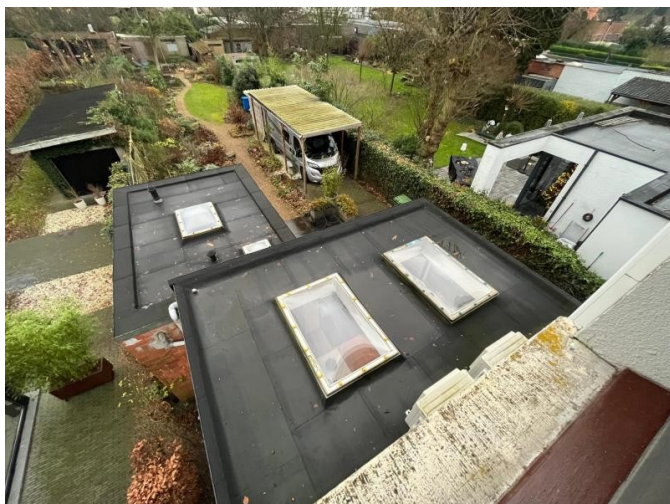
De roofing van de platte daken werd recent vernieuwd, zie foto's en bewijsdocumenten. Deze is dus niet-asbestverdacht.

Volgens de bewijsdocumenten facturen + enkele foto's werden de oude roofinglagen weggehaald.

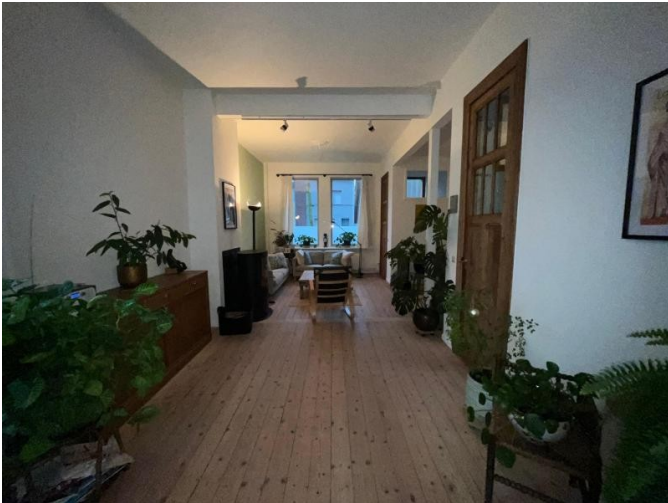
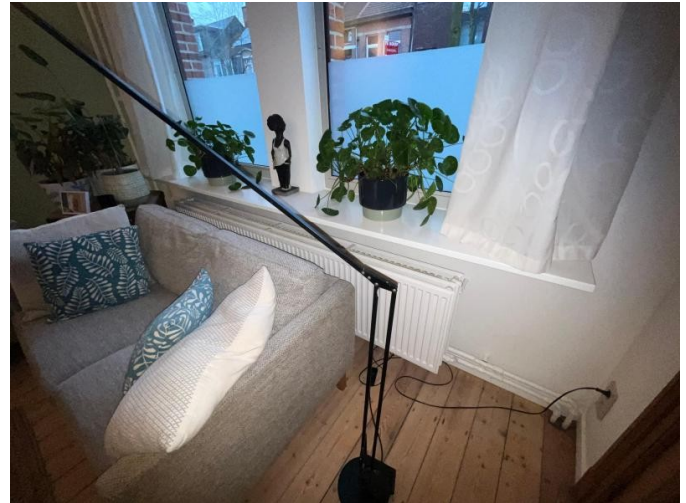
Fiche 15: Wandpleister

Geen asbest

#	Type	Referentie	Resultaat
15.1	Mengmonster	176-01	Geen asbest
