# Asbestinventarisatetest

Mollei 112, 2930 Brasschaat

Attestnummer : **20240614-000796.000**

Uitgegeven op : **14.06.2024**

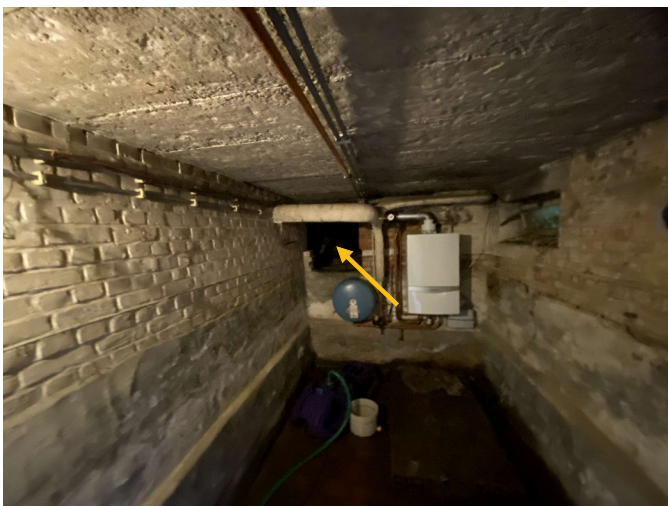
*Situeringfoto*

**Reden:** Er is geen volledige risicobeoordeling mogelijk

**Uitleg van de asbestdeskundige:** Ruimte lager dan 1,5m

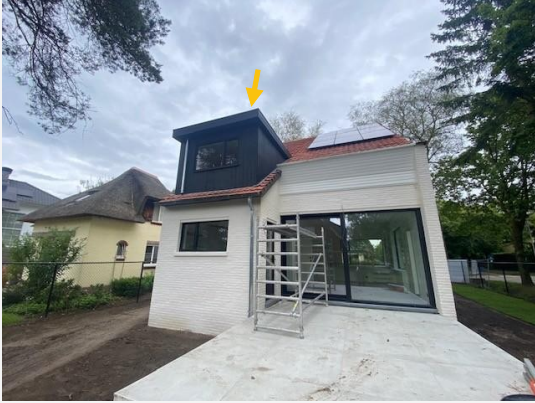
Situeringfoto

**Reden:** Het te onderzoeken materiaal situeert zich hoger dan 3,50 m te rekenen vanaf een veilige ondergrond

**Uitleg van de asbestdeskundige:** Het te onderzoeken plat dak ligt hoger dan 3,5m tov een veilige ondergrond.  
( volgens het renovatiebedrijf is dit ook volledig vernieuwd)

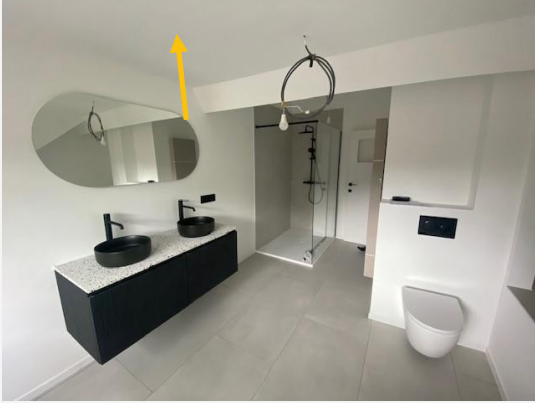
Vrije foto

Alle plafonds zijn vernieuwd (oud pleisterwerk werd overal vervangen). Ook het oude pleisterwerk dat werd vervangen bevatte geen asbest. ( zie bewijsdocument in bijlage)

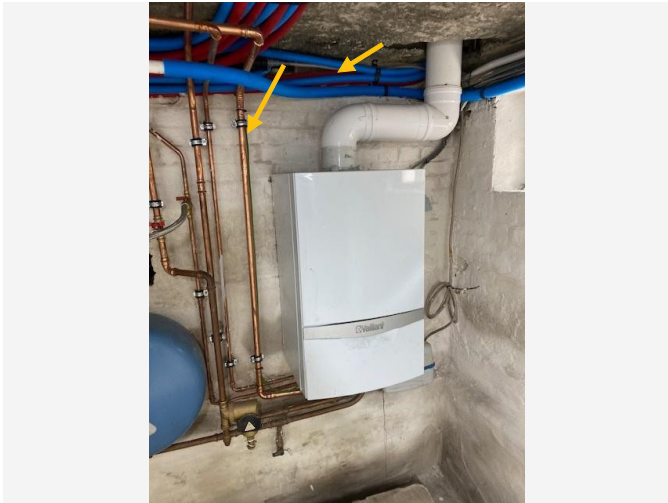
Vrije foto

De verwarmingsketel is recent vernieuwd alsook alle isolatieleidingen. De oude leidingen die geïsoleerd waren zijn verwijderd en vervangen door nieuwe. (bewijs kentekenplaatje met serienummer beginnende met 21204700... --> bouwjaar 2020)

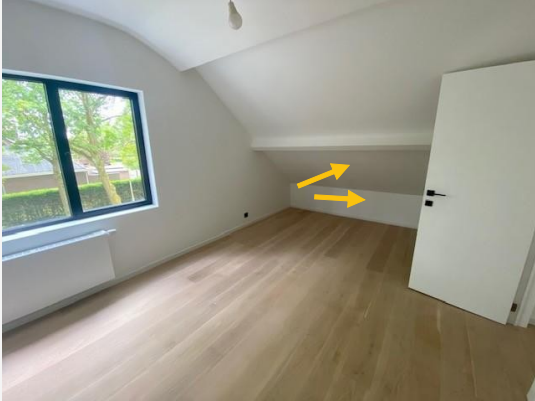
Vrije foto

Het schuine dak is volledig vernieuwd, de onderdakplaat werd verwijderd ( resultaat was ook negatief van het onderdakplaat).

Bewijsdocument zie document staalnames.

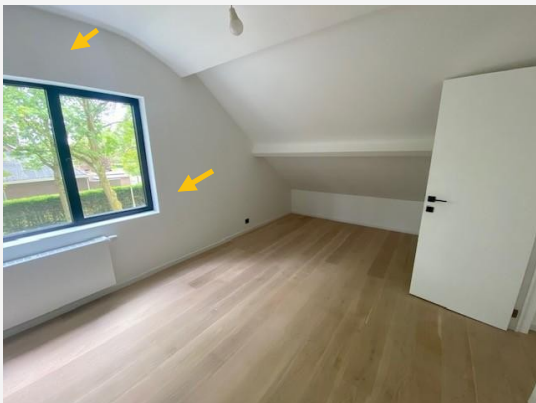
Vrije foto

Het pleisterwerk werd volledig vernieuwd in elke plaats van de woning. In een eerder asbestattest werd het pleisterwerk getest op asbest en het resultaat was ook negatief. (zie bewijsdocument)

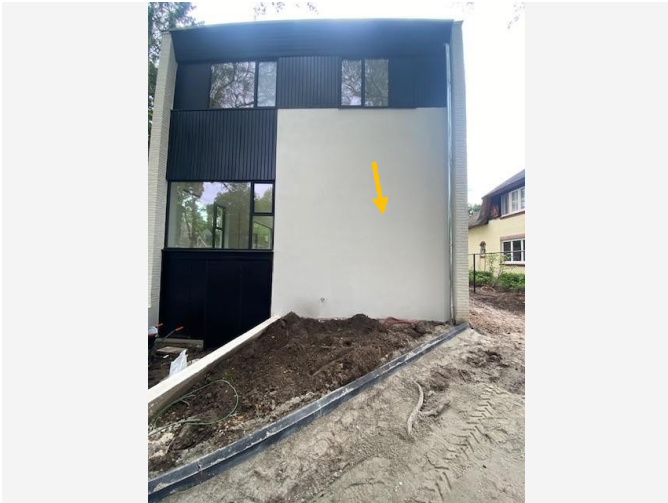
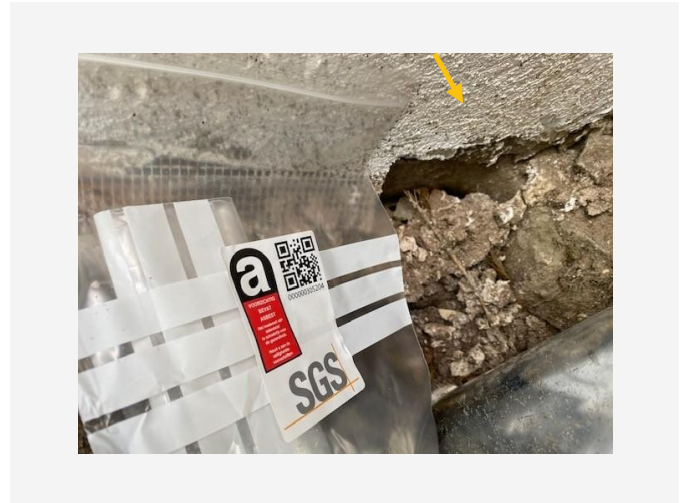
## Fiche 7: Crepi buitenwand

Geen asbest

#	Type	Referentie	Resultaat
7.1	Puntmonster	000000305204	Geen asbest
