Asbestinventarisatetest

Koerspleindreef 91, 2950 Kapellen

Attestnummer : 20240604-000249.000

Uitgegeven op : 04.06.2024

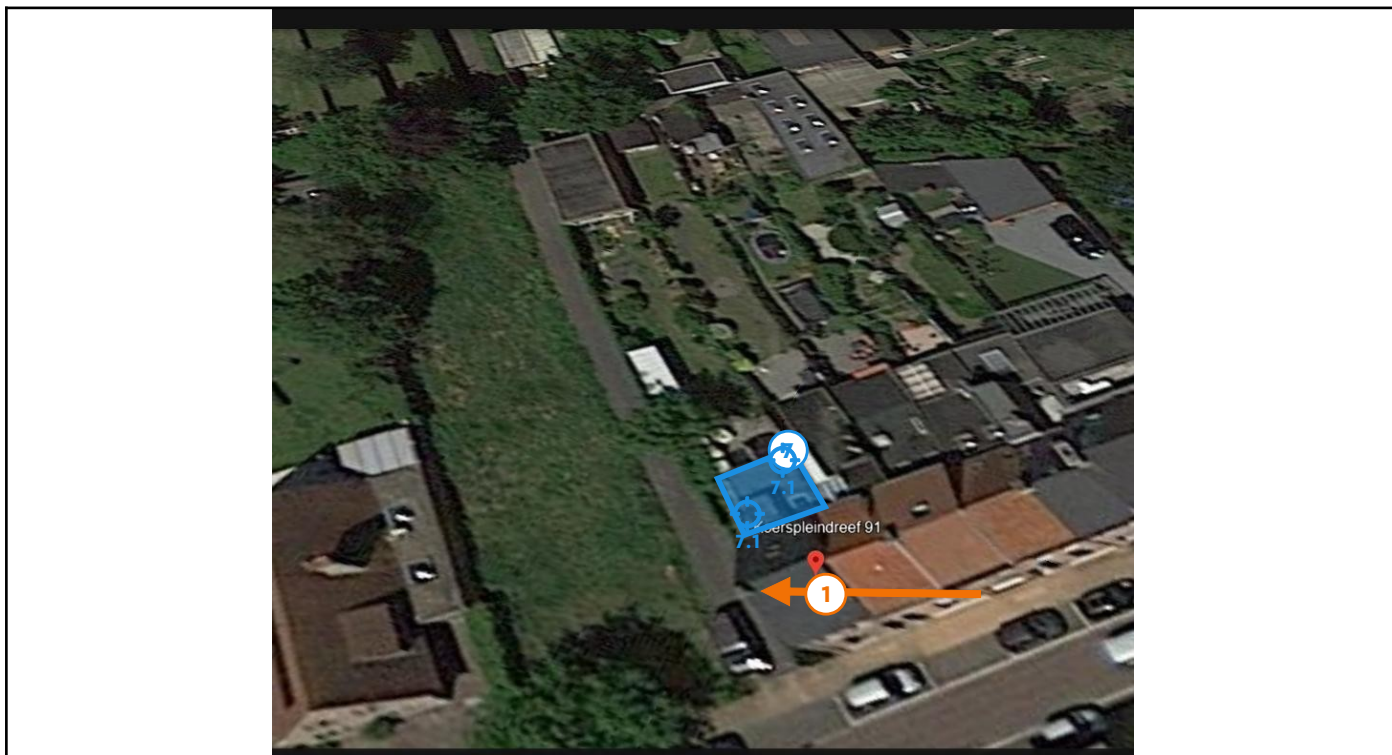
Plan 1.7: Daken

Beschrijving	Type	Actie
1. Schouwhoed	Asbestmateriaal	Verwijderen
7. Roofing Platte Daken	Geen asbest	-
7.1 Code: 8145 - 2	Mengmonster	-

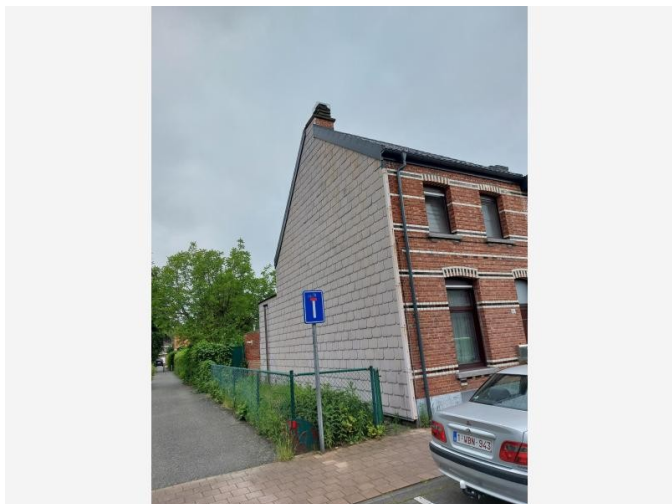
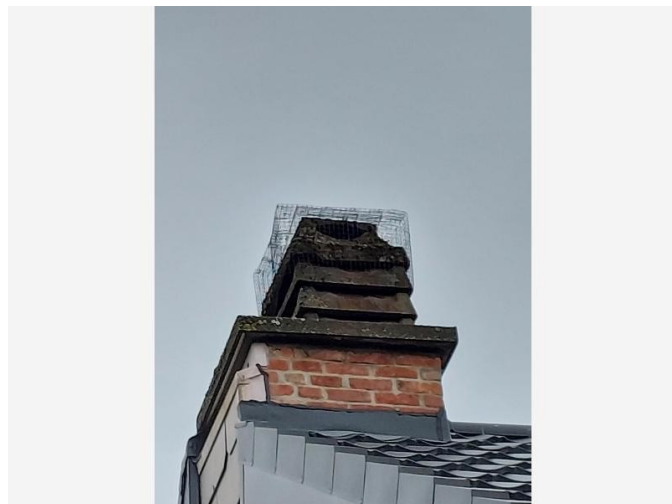
Het asbestmateriaal valt onder de mijlpaal van 2034.

Eindbeoordeling materiaalrisico	Verhoogd materiaalrisico en/of verhoogde kans op vezelvrijgave
---------------------------------	--

Gebondenheid	Categorie 1: hechtgebonden in oorsprong
Asbestsoort (vezeltype)	Crocidoliet aanwezig
Asbestconcentratie	Laag (< 50%)
Afschermingsgraad van het gehele materiaal	Geheel of deels vrij aan de buitenlucht
Toestand van het materiaal	Matig beschadigd, matig verweerd

Beschrijving	Schouwhoed
Omgeving	Buiten
Primaire drager	Fundering-draagstructuur (horizontaal, verticaal)
Asbestmateriaal	Schouwhoed, ventilatiekap (anti-windval)
Bindmiddel van asbestmateriaal	Cement
Gebondenheid op basis van bindmiddel	Hecht
Hoeveelheid (gewicht - aantal)	• 100,00 kg - 1 stuk
Totaal gewicht	100,00 kg
Eenvoudig bereikbaar	Ja

Bevestigingswijze	• Verlijmd, ingegoten, versmeerd
Identificatiemethode	Vaststelling zonder monstername
Destructieve handeling voor identificatie	Nee
Opmerking	Deze hoeveelheid is een inschatting.

Verwijderen

- Zorg voor een veilig beheer. Vermijd het beschadigen van het asbestmateriaal. Controleer de toestand jaarlijks op wijzigingen.
- Zorg voor een veilig beheer en verwijder dit asbestmateriaal wanneer het bij werken eenvoudig bereikbaar wordt. Controleer de toestand jaarlijks op wijzigingen.

- Eenvoudige handelingen: mag via doe-het-zelf of door werknemer(s) met opleidingsattest eenvoudige handelingen
Deze toepassing kan verwijderd worden aan de hand van een eenvoudige handeling, echter dient er wel rekening gehouden te worden met de PBM's en een correct afvalbeheer. Vergeet de toepassing zeker ook niet te fixeren.
- Eenvoudige handelingen: enkel door erkend asbestverwijderaer
Deze toepassing kan verwijderd worden aan de hand van een eenvoudige handeling, echter dient er wel rekening gehouden te worden met de PBM's en een correct afvalbeheer. Vergeet de toepassing zeker ook niet te fixeren.

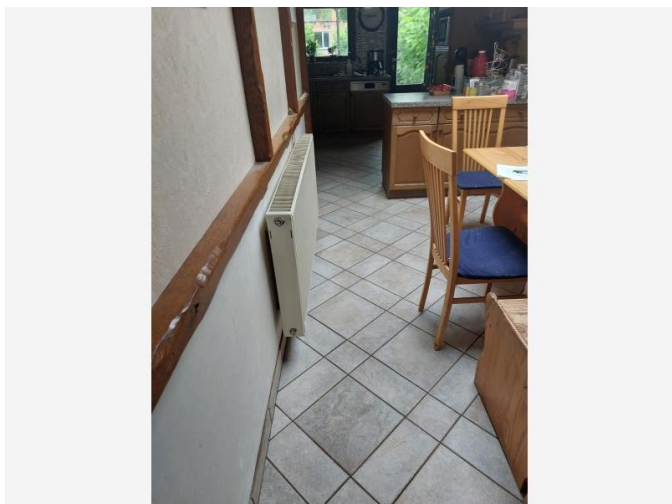
Met een niet-destructief onderzoek is het niet vast te stellen wat er zich in of achter de vloer bevindt. Het gaat hier specifiek over de vloer van de keuken, eetplaats, badkamer en het stooklokaal.

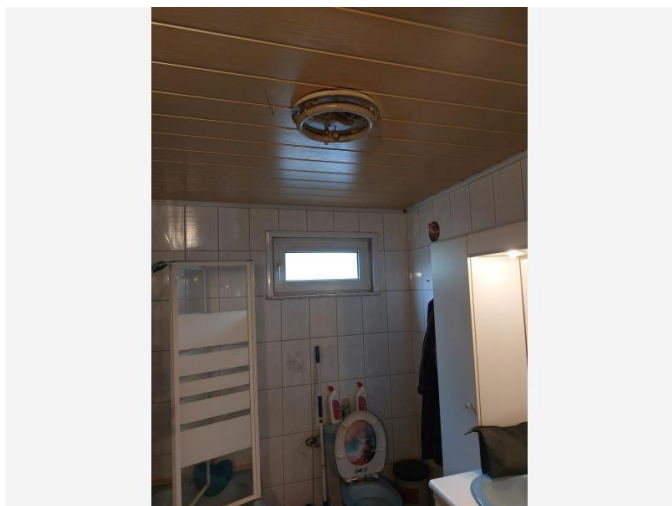
De wandtegels zelf zijn niet asbestverdacht. Het is echter niet mogelijk om via een niet-destructief onderzoek vast te stellen wat er zich achter de wandtegels bevindt.

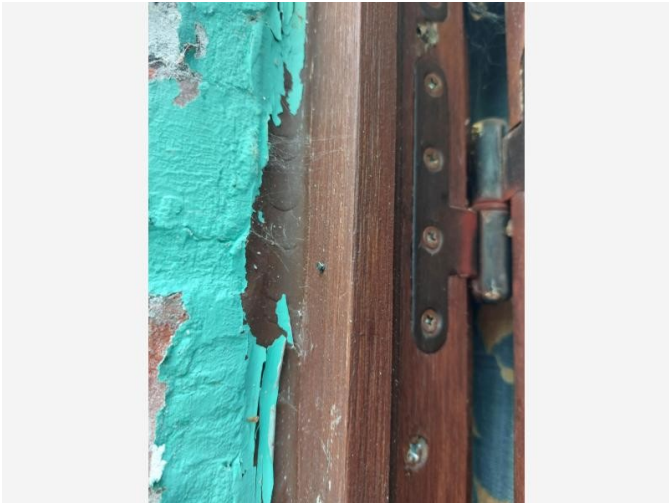
De dichting rond de ramen is voorzien van siliconen, dit is geen asbestverdacht materiaal.

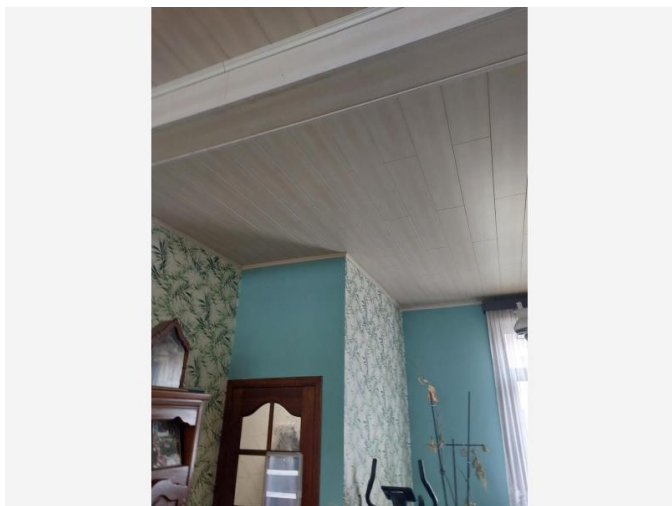
De plafonds zijn ofwel voorzien van gyproc, ofwel voorzien van planchetten. Deze materialen zijn niet asbestverdacht. het is echter niet mogelijk om vast te stellen wat er zich achter deze materialen bevindt met een niet-destructief onderzoek.

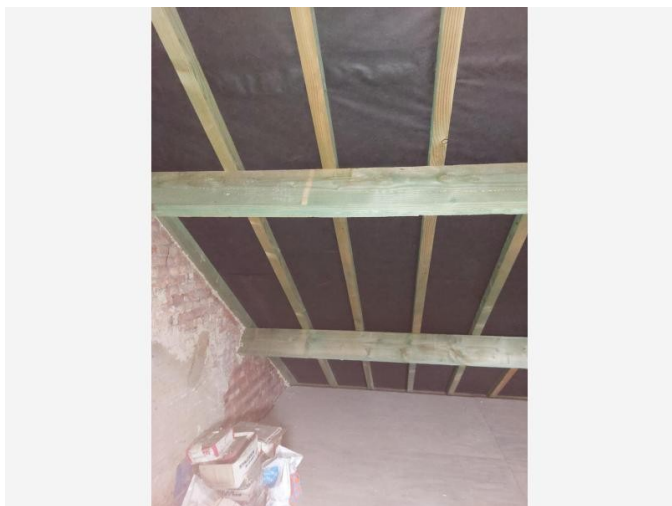
Er is geen onderdak in asbestcement aanwezig.

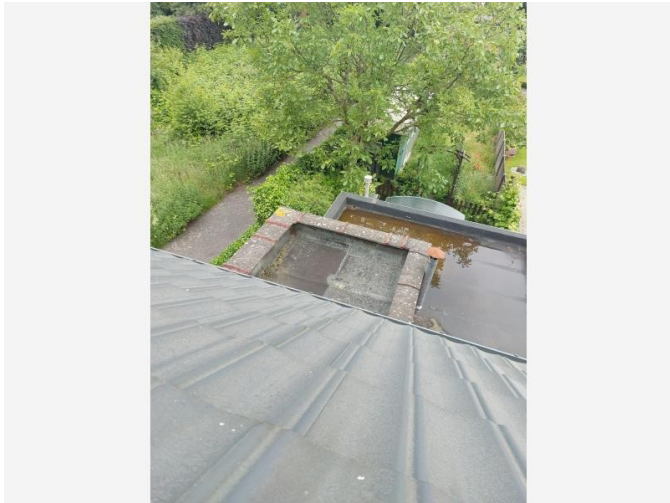
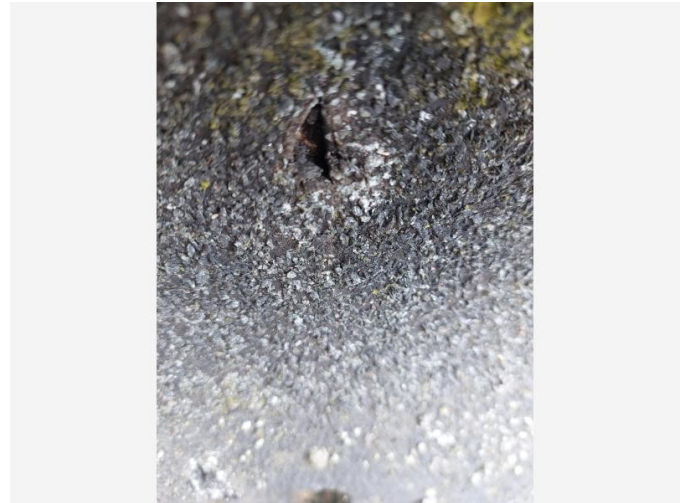
Fiche 7: Roofing Platte Daken

Geen asbest

#	Type	Referentie	Resultaat
7.1	Mengmonster	8145 - 2	Geen asbest

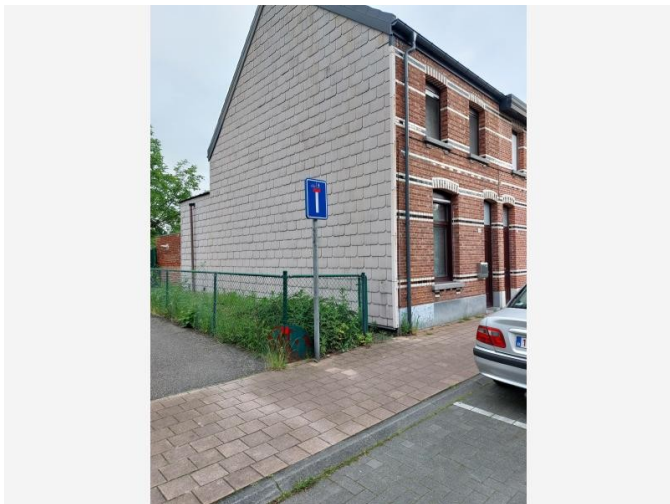
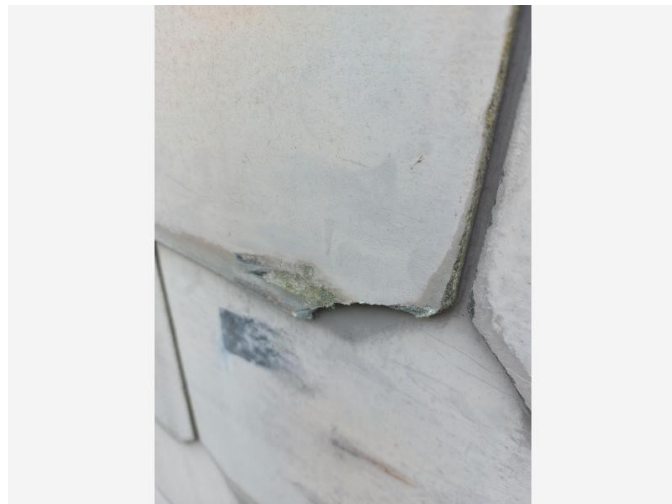
Fiche 8: Leien Linkergevel

Geen asbest

#	Type	Referentie	Resultaat
8.1	Puntmonster	8145 - 3	Geen asbest

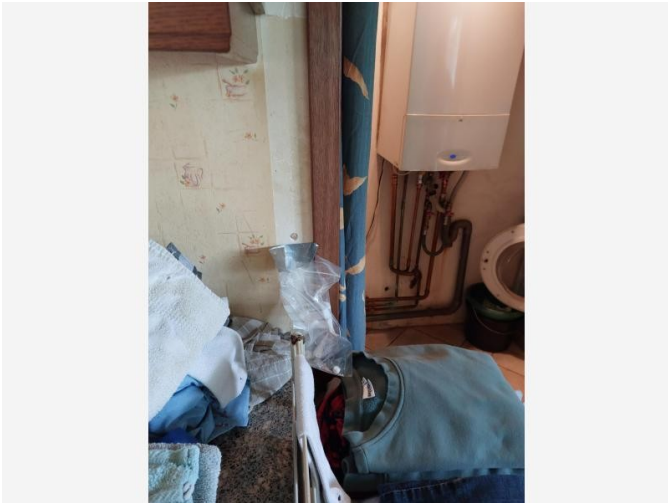
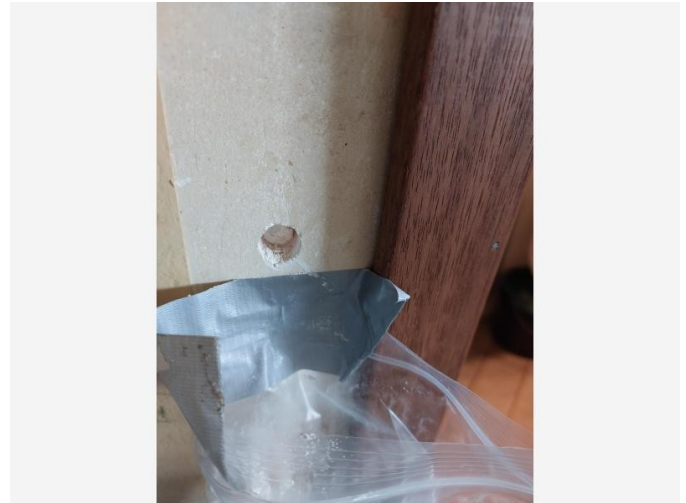
Geen asbest

#	Type	Referentie	Resultaat
9.1	Mengmonster	8145 - 1	Geen asbest
