Asbestinventarisatetest

Hoogboomsteenweg 127, 2950 Kapellen

Attestnummer : 20240724-000043.000

Uitgegeven op : 24.07.2024

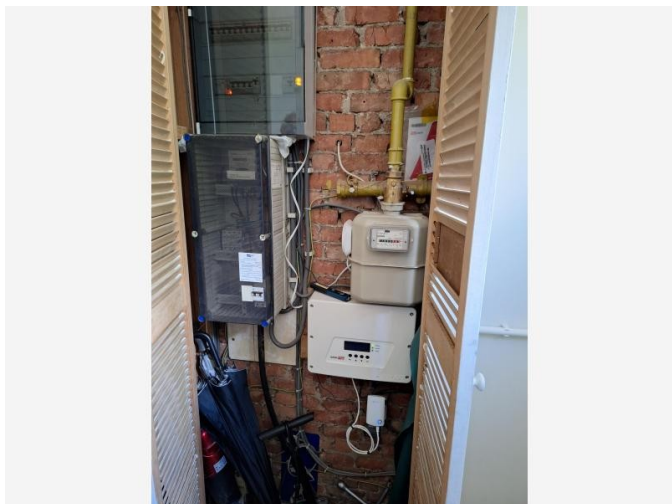
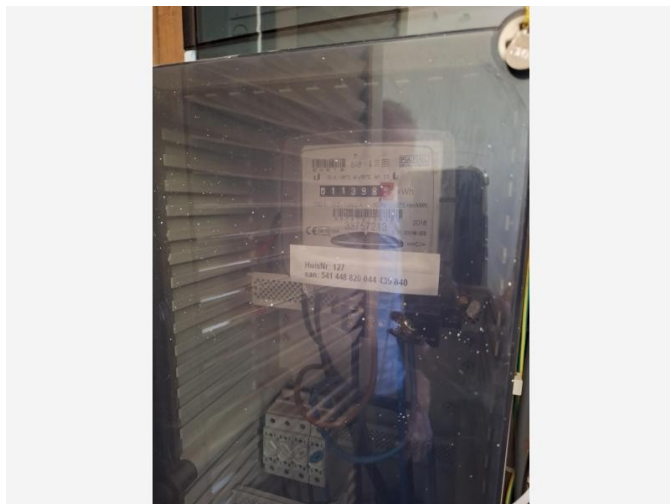
Het asbestmateriaal valt onder de mijlpaal van 2040.

Eindbeoordeling materiaalrisico	Zeer laag materiaalrisico en/of zeer lage kans op vezelvrijgave
---------------------------------	---

Gebondenheid	Categorie 1: hechtgebonden in oorsprong
Asbestsoort (vezeltype)	Crocidoliet aanwezig
Asbestconcentratie	Laag (< 50%)
Afschermingsgraad van het gehele materiaal	Stootvaste afscherming of omkasting
Toestand van het materiaal	Onbeschadigd, niet verweerd

Beschrijving	Bakeliet meterteller
Omgeving	Binnen
Primaire drager	Communicatie en elektrische infrastructuur en uitrusting
Asbestmateriaal	Plaat, paneel, tablet - Type Bakeliet
Bindmiddel van asbestmateriaal	Kunststof of -hars
Gebondenheid op basis van bindmiddel	Hecht
Hoeveelheid (oppervlakte - dikte - aantal)	• 0,15 m ² - 0,50 cm - 1 stuk
Totaal volume	< 0,001 m ³
Eenvoudig bereikbaar	Ja
Bevestigingswijze	• Geschroefd
Identificatiemethode	Vaststelling zonder monstername
Destructieve handeling voor identificatie	Nee
Opmerking	In de inkomhal bevindt zich een bakeliet meterteller, welke asbestverdacht is totdat een staalname het tegendeel zou kunnen aantonen. Staalname is niet mogelijk binnen het kader van het niet-destructief onderzoek. De meterteller zit in een stootvaste tellerkast, waardoor de meter niet beschadigd kan worden en de vrijgave van schadelijke asbestvezels minimaal is. Op termijn zal de netbeheerder de meter dienen te vervangen.

- Zorg voor een veilig beheer. Vermijd het beschadigen van het asbestmateriaal. Controleer de toestand jaarlijks op wijzigingen.
- Zorg voor een veilig beheer en verwijder dit asbestmateriaal wanneer het bij werken eenvoudig bereikbaar wordt. Controleer de toestand jaarlijks op wijzigingen.

- Eenvoudige handelingen: mag via doe-het-zelf of door werknemer(s) met opleidingsattest eenvoudige handelingen
In principe mag deze meter door een doe-het-zelver verwijderd worden zonder het beschadigen van het materiaal. In de praktijk zal deze meter enkel vervangen kunnen worden door de netbeheerder.

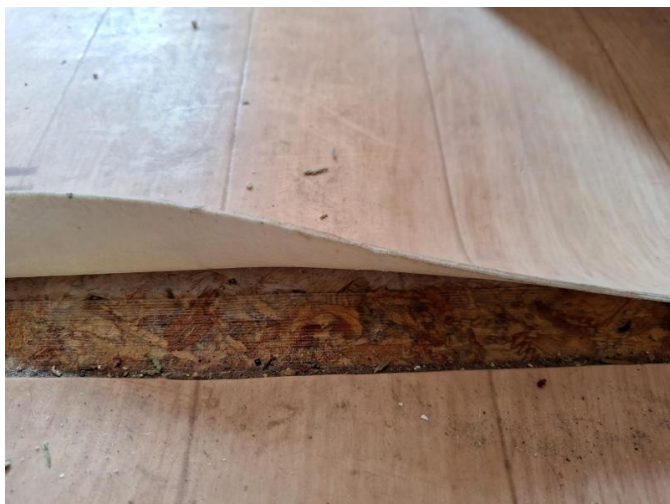
Op de zolder ligt een vinyl vloerzeil. Dit vloerzeil is niet-asbestverdacht.

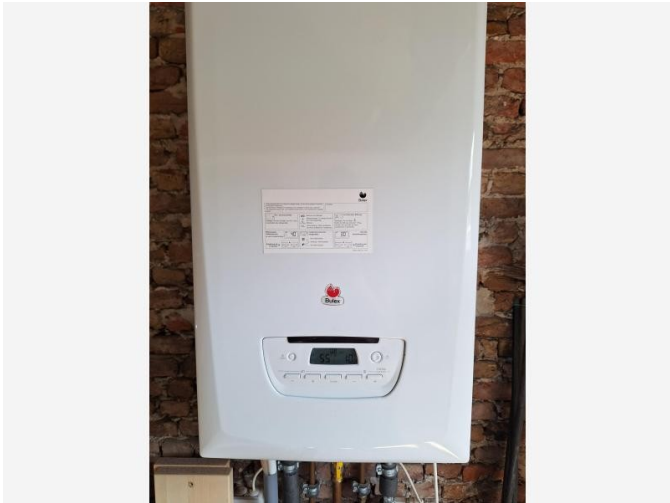
Op de zolder hangt een combi-ketel van Bulex. Deze ketel is recent (2021) en bevat geen asbestverdachte materialen.

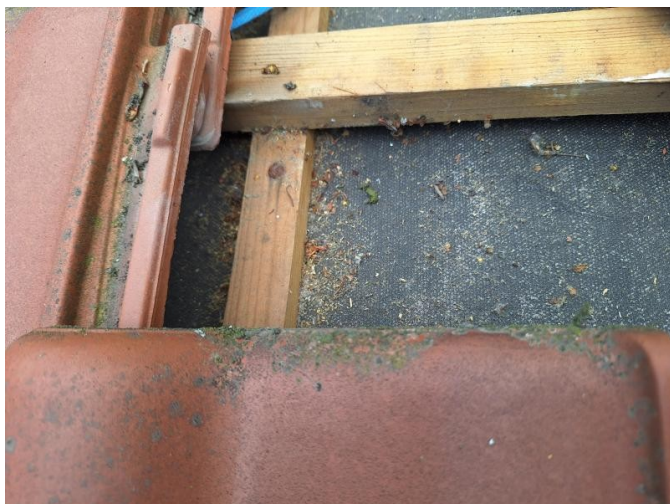
Het dak werd gerenoveerd in 2012. Zie facturen in bijlage. Er werden geen asbestverdachte materialen aangetroffen.

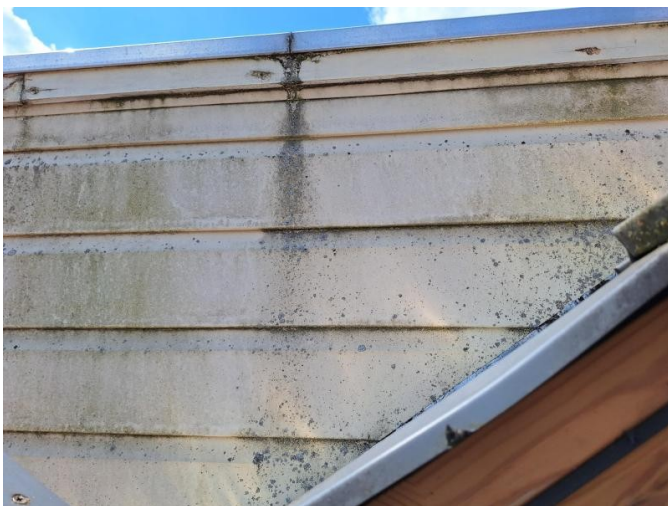
De zijkant van de dakkapel werd afgewerkt met niet-asbestverdachte sidings.

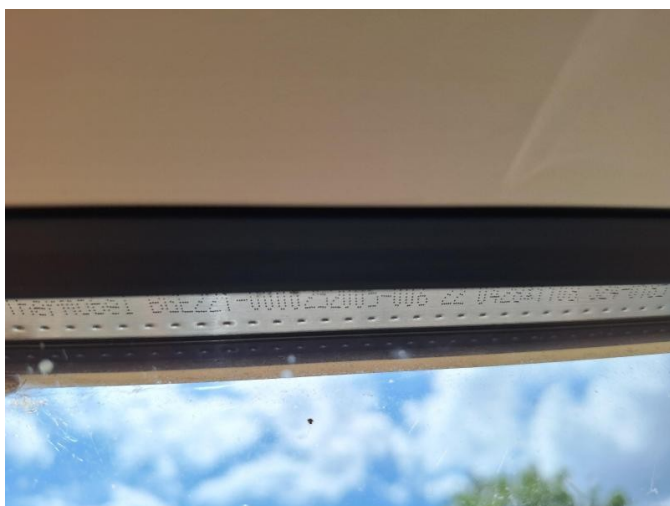
De ramen en deuren werden vernieuwd in 2012. Zie factuur in bijlage. Er werd geen achtergebleven asbesthoudende mastiek aangetroffen.

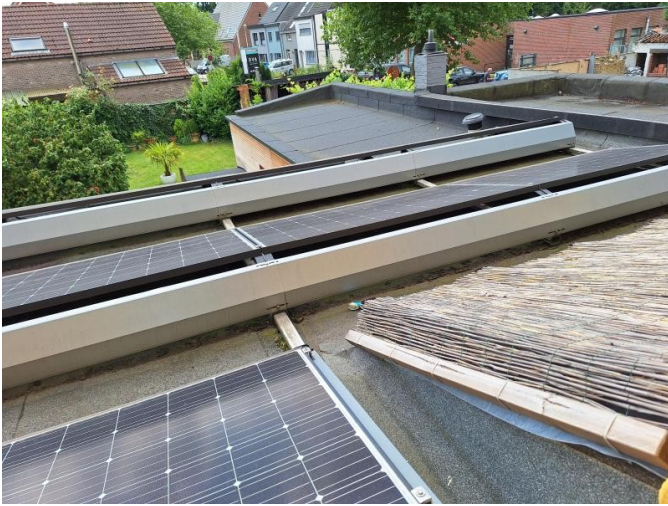
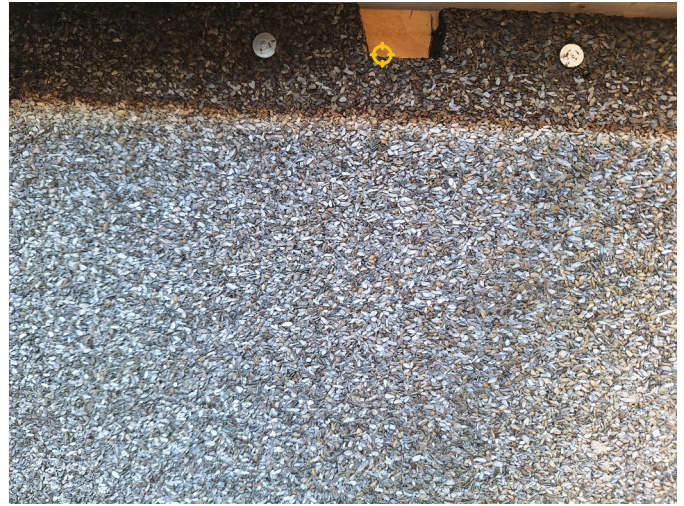
Fiche 7: Roofing plat dak

Geen asbest

#	Type	Referentie	Resultaat
7.1	Puntmonster	MM-02	Geen asbest

Beschrijving	Roofing plat dak
Omgeving	Buiten
Primaire drager	Plat dak
Bindmiddel van materiaal	Bitumen (roofing, teer, asfalt)
Gebondenheid op basis van bindmiddel	Hecht
Hoeveelheid (oppervlakte - aantal)	• 35,00 m ² - 1 stuk
Totale oppervlakte	35,00 m ²
Identificatiemethode	Vaststelling met monstername
Destructieve handeling voor identificatie	Nee

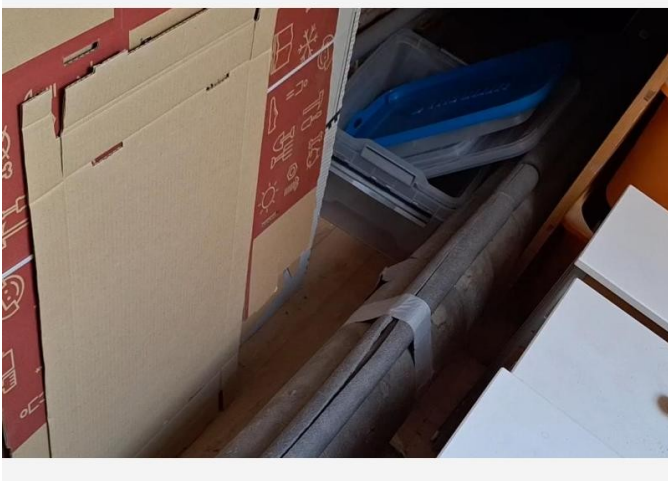
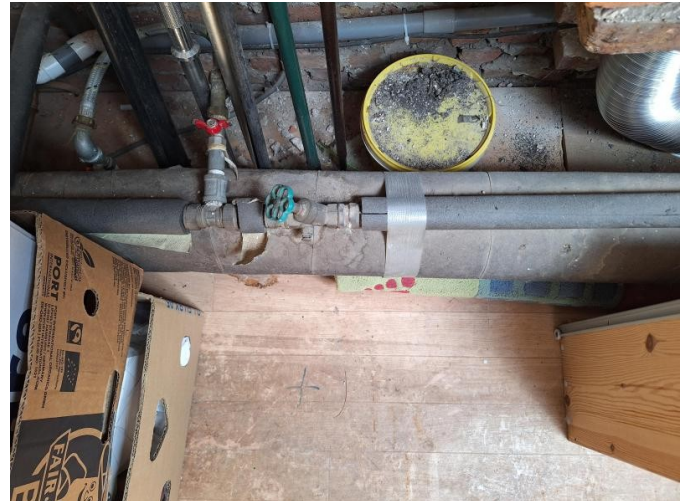
Fiche 8: Leidingisolatie

Geen asbest

#	Type	Referentie	Resultaat
8.1	Mengmonster	MM-04	Geen asbest

Beschrijving	Leidingisolatie
Omgeving	Binnen
Primaire drager	HVAC infrastructuur en uitrusting
Bindmiddel van materiaal	bitumen, isolatie, karton
Gebondenheid op basis van bindmiddel	Niet-hechtgebonden
Hoeveelheid (gewicht - aantal)	<ul style="list-style-type: none">• 5,00 kg - 1 stuk
Totaal gewicht	5,00 kg
Identificatiemethode	Vaststelling met monstername
Destructieve handeling voor identificatie	Nee
Opmerking	De hoeveelheid werd berekend bij benadering. Het betreft 8 meter leidingisolatie rond een buis met een diameter van 20 cm.

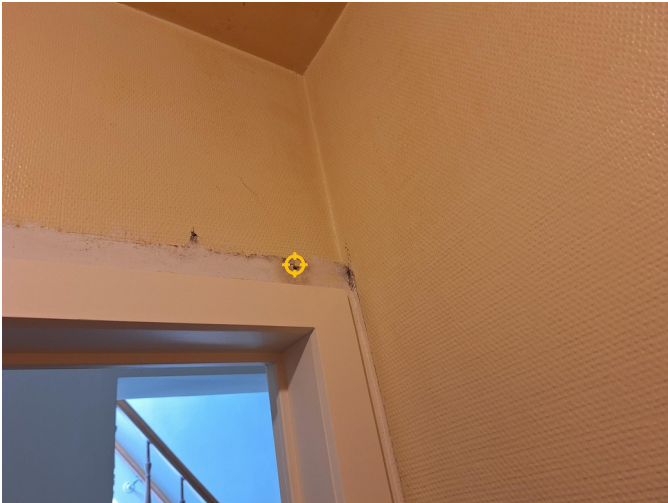
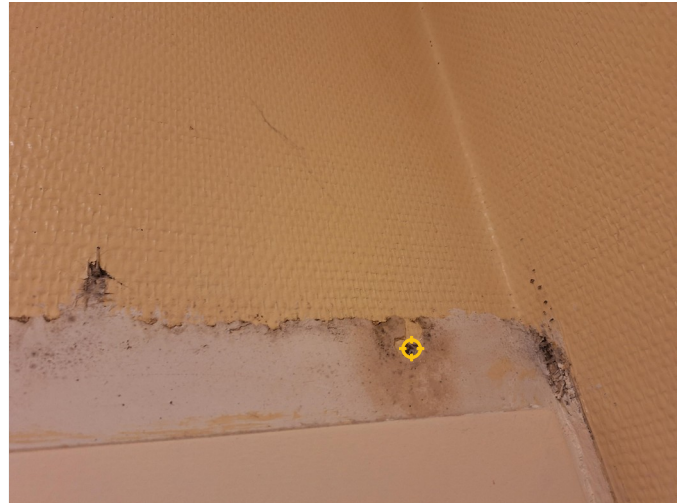
Geen asbest

#	Type	Referentie	Resultaat
9.1	Mengmonster	MM-01	Geen asbest

Beschrijving	Pleisterwerk muren
Omgeving	Binnen
Primaire drager	Binnenwand
Bindmiddel van materiaal	Gips - kalk
Gebondenheid op basis van bindmiddel	Niet-hechtgebonden
Hoeveelheid (oppervlakte - dikte - aantal)	• 400,00 m ² - 1,00 cm - 1 stuk
Totaal volume	4,00 m ³
Identificatiemethode	Vaststelling met monstername
Destructieve handeling voor identificatie	Nee
Opmerking	De hoeveelheid pleisterwerk werd berekend bij benadering. Enkele muren en ook alle plafonds zijn afgewerkt met gipskartonplaten. Deze zijn niet-asbestverdacht.

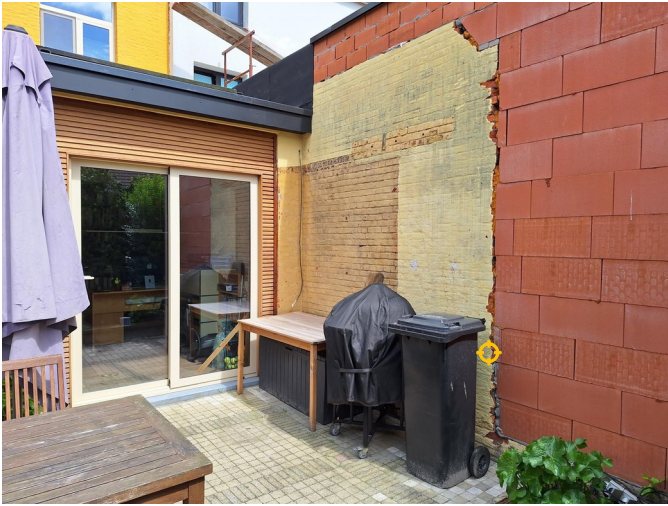
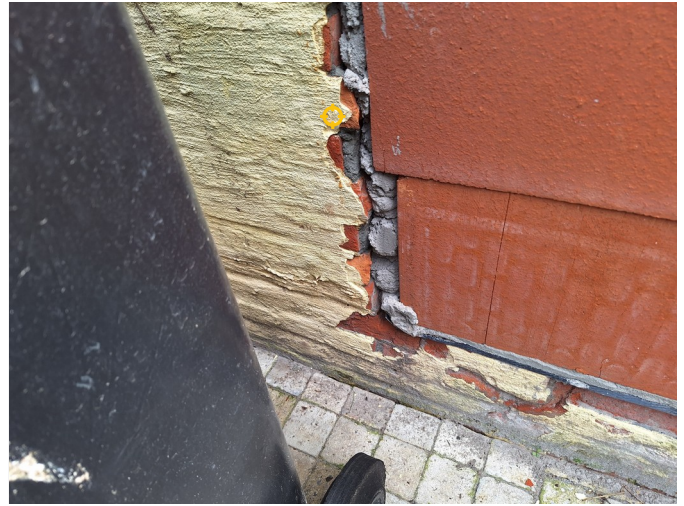
Geen asbest

#	Type	Referentie	Resultaat
10.1	Puntmonster	MM-03	Geen asbest

Beschrijving	Crepi
Omgeving	Buiten
Primaire drager	Wand buitenschil
Bindmiddel van materiaal	Gips - kalk
Gebondenheid op basis van bindmiddel	Niet-hechtgebonden
Hoeveelheid (oppervlakte - dikte - aantal)	• 16,00 m ² - 1,00 cm - 1 stuk
Totaal volume	0,16 m ³
Identificatiemethode	Vaststelling met monstername
Destructieve handeling voor identificatie	Nee
