Asbestinventarisatetest

Gerardus Stijnenlaan 52, 2180 Antwerpen

Attestnummer : 20231010-000261.000

Uitgegeven op : 10.10.2023

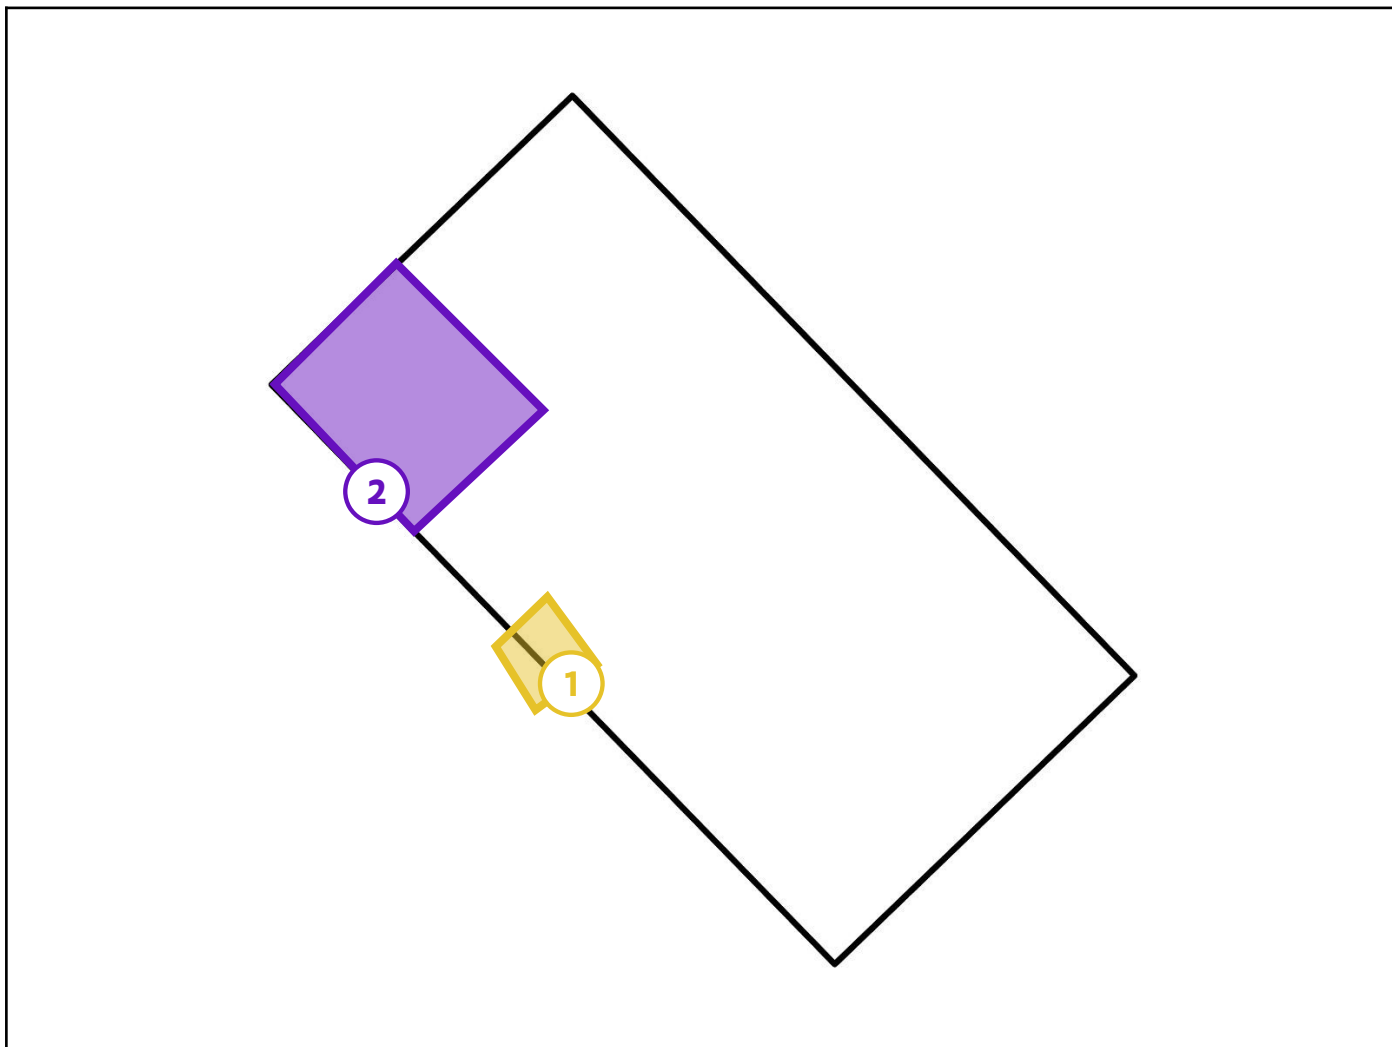
Plan 1.4: Hoofdgebouw plan

Beschrijving	Type	Actie
1. schouw in asbestcement	Asbestmateriaal	Zorgvuldig beheren
2. roofing plat dak	Advies	-

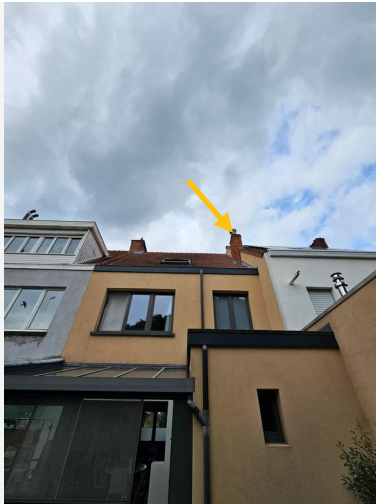
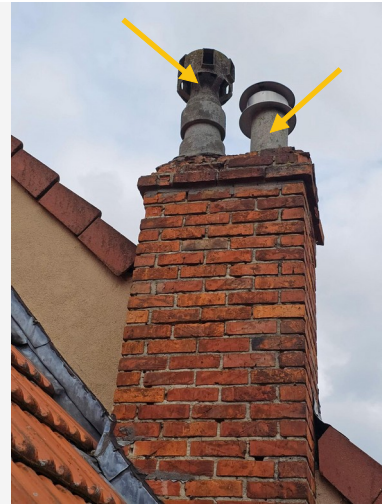
Het asbestmateriaal valt onder de mijlpaal van 2040.

Eindbeoordeling materiaalrisico	Laag materiaalrisico en/of verlaagde kans op vezelvrijgave
---------------------------------	--

Gebondenheid	Categorie 1: hechtgebonden in oorsprong
Asbestsoort (vezeltype)	Crocidoliet aanwezig
Asbestconcentratie	Laag (< 50%)
Afschermingsgraad van het gehele materiaal	Geheel of deels vrij aan de buitenlucht
Toestand van het materiaal	Licht beschadigd, licht verweerd. Intact materiaal type Pical – asbestboard of categorie III 'gebondenheid'

Beschrijving	schouw in asbestcement
Omgeving	Buiten
Primaire drager	HVAC infrastructuur en uitrusting
Asbestmateriaal	Buis, koker, leiding, pijp, doorvoer
Bindmiddel van asbestmateriaal	Cement
Gebondenheid op basis van bindmiddel	Hecht
Hoeveelheid (lengte - omtrek - dikte - aantal)	<ul style="list-style-type: none">1,00 m - 30,00 cm - 1,00 cm - 1 stuk
Totaal volume	0,003 m ³

- Zorg voor een veilig beheer. Vermijd het beschadigen van het asbestmateriaal. Controleer de toestand jaarlijks op wijzigingen.
- Zorg voor een veilig beheer en verwijder dit asbestmateriaal wanneer het bij werken eenvoudig bereikbaar wordt. Controleer de toestand jaarlijks op wijzigingen.
- Verwijder dit asbestmateriaal zo snel mogelijk. Volg de toestand goed op.

- Eenvoudige handelingen: mag via doe-het-zelf of door werknemer(s) met opleidingsattest eenvoudige handelingen hechtgebonden materiaal in goede, onbeschadigde staat, mag dmv deze methodiek worden verwijderd. Natmaken, niet beschadigen, gebruik PBM's, verwijdering en afvoer volgens richtlijnen OVAM
- Eenvoudige handelingen: enkel door erkend asbestverwijderaar indien niet verwijderbaar zonder het materiaal te beschadigen, dient dit te gebeuren door een erkend asbestverwijderaar.

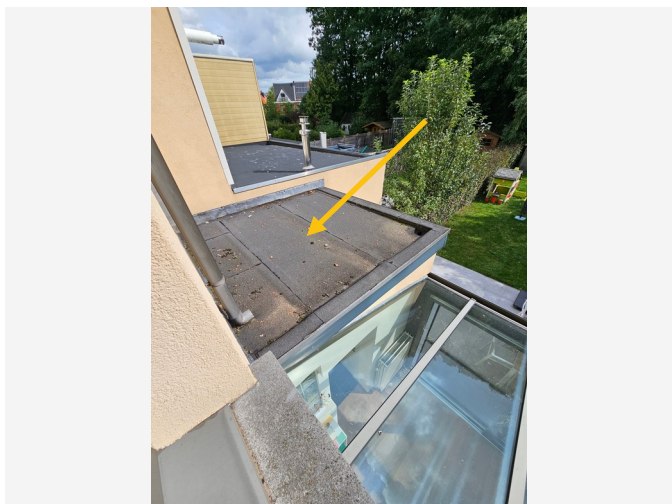
Vrije foto

keuken werd recent volledig vernieuwd. Van de roofing zijn geen facturen voorhanden, maar het is overduidelijk dat deze, samen met de totaalrenovatie van de achterbouw (nieuwe keuken, gyproc afwerking, nwe toestellen, nwe radiatoren, glazen dak, etc.) werd vervangen (afgaande op kleur, afwerking, geen vervuiling, geen verwerking...), daarom werd deze niet bemonsterd.

Identificatiemethode	Vaststelling & expertise (niet-asbestverdacht)
Primaire drager	Plat dak
(Asbest)materiaal	Dak- en gevelbekleding - Roofing
Bindmiddel	Bitumen (roofing, teer, asfalt)
Gebondenheid bindmiddel	Hecht

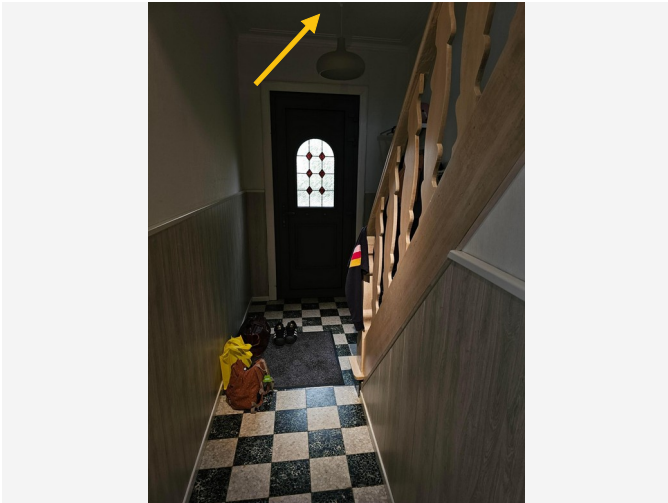
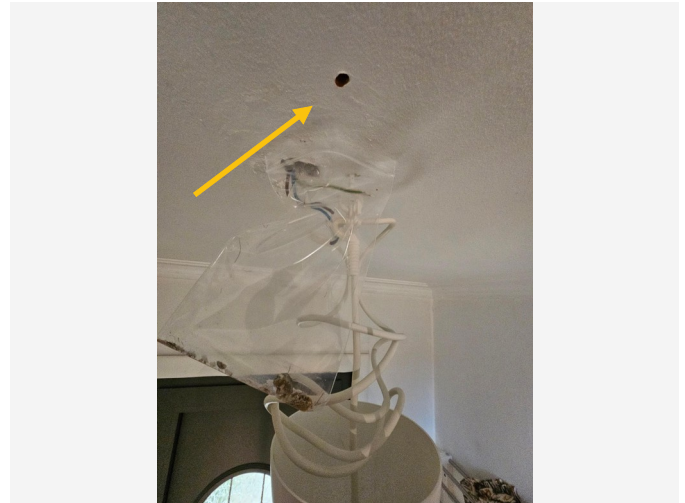
Fiche 3: pleisterwerk plafonds

Geen asbest

#	Type	Referentie	Resultaat
3.1	Mengmonster	MM002	Geen asbest

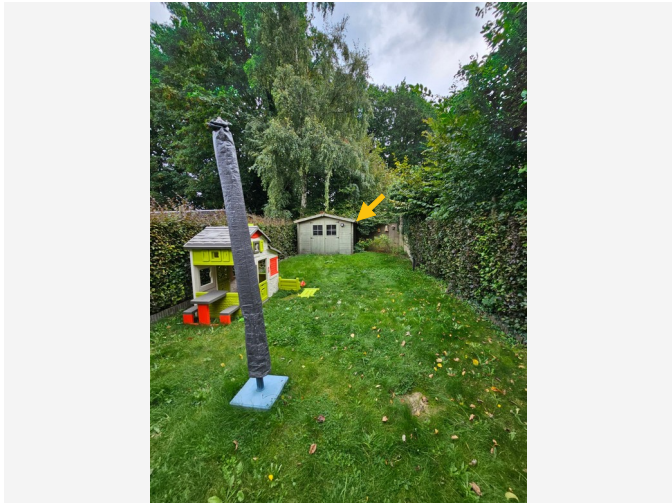
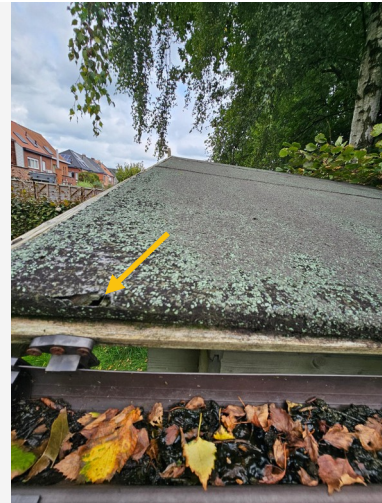
Fiche 4: roofing plat dak tuinhuis

Geen asbest

#	Type	Referentie	Resultaat
4.1	Puntmonster	MM003	Geen asbest

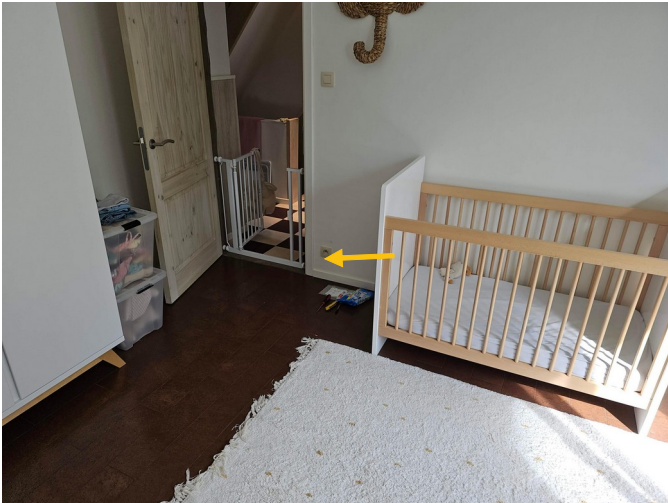
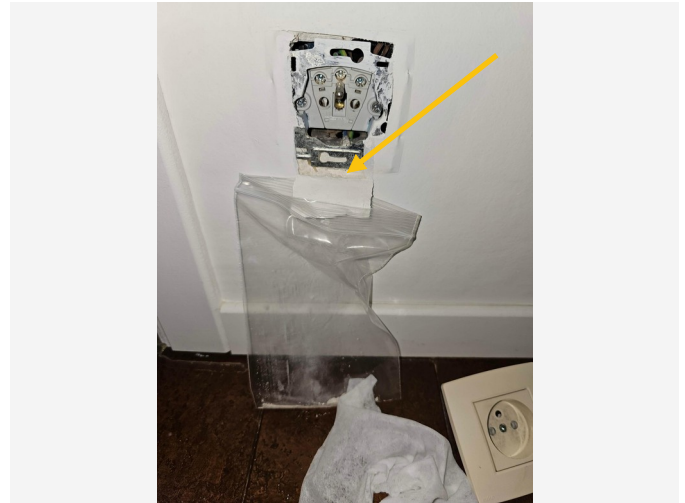
Fiche 5: pleisterwerk muren

Geen asbest

#	Type	Referentie	Resultaat
5.1	Mengmonster	MM001	Geen asbest
