Asbestinventarisatetest

Meidoornlaan 44/0003, 2950 Kapellen

Attestnummer : **20240828-000430.002**

Uitgegeven op : **02.09.2024**

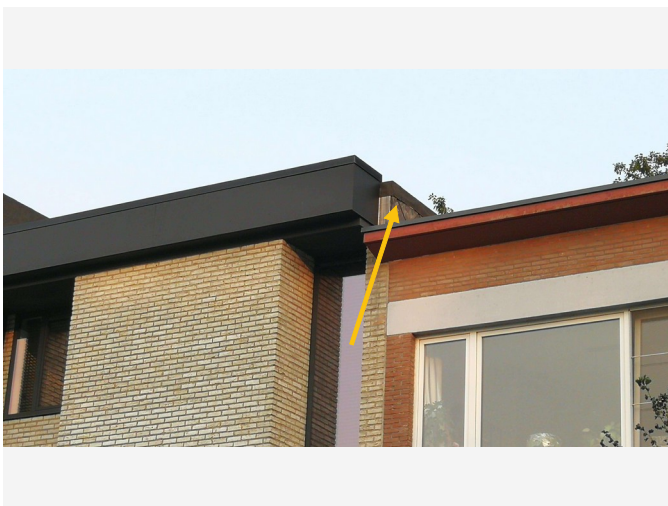
Vrije foto

Dit appartementsgebouw is circa 60 cm hoger gebouwd dan het rechts aanpalend gebouw. Het gedeelte van de hoger opgetrokken scheidingsmuur is bekleed met asbestverdachte gevelleien dewelke werden vastgesteld vanop het openbaar domein. De datum van plaatsing van deze leien is niet gekend. Deze scheidingsmuur maakt deel uit van de gemeenschappelijke delen van het appartementsgebouw en is geen onderwerp van deze inventarisatie van de privatieve delen van het appartement.

Om het asbesthoudend karakter van deze leien te onderzoeken is het aangeraden om er een staal van te laten nemen.

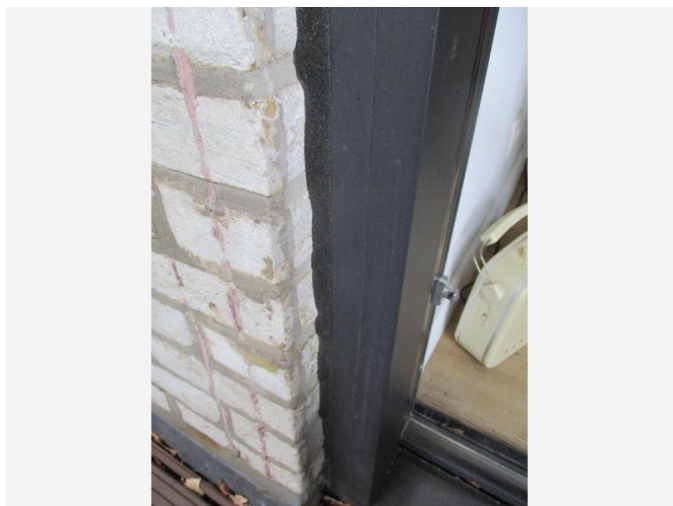
Vrije foto

Het buitenschrijnwerk werd recent vernieuwd. Er is geen asbestverdachte afdichtingslaag aanwezig.

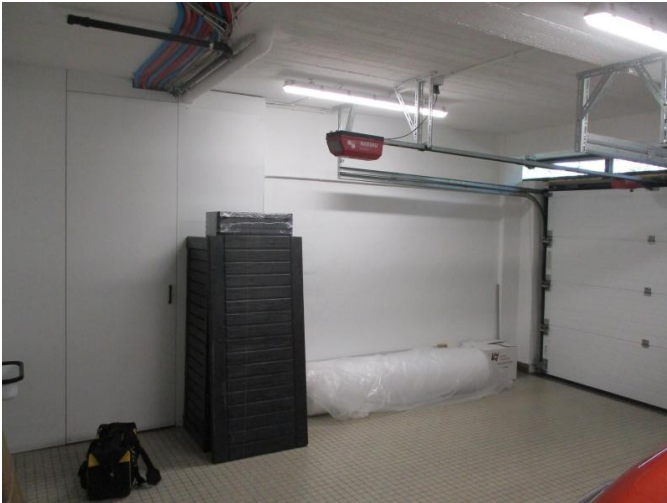
Vrije foto

Omstreeks 2020 werd het appartement volledig gerenoveerd. Volgens verkregen informatie werd de bestaande tegelvloer behouden in de woonkamer, inkomhal, ontbijthoek, keuken en bijkeuken. In de woonkamer werd een nieuwe vloer over de bestaande tegelvloer geplaatst. De lijmlaag onder deze bestaande tegelvloer kan asbesthoudende lijm bevatten.

Ook de lijmlaag van de tegelvloer van de inbandige autostaanplaats en van de kelderberging kan asbesthoudende lijm bevatten. Staalname is niet mogelijk binnen het kader van het niet-destructief onderzoek. Bij werken aan deze vloeren is het aangeraden om van de lijmlaag onder de tegelvloer een staal te laten nemen tot op de drager om het asbesthoudend karakter ervan te onderzoeken.

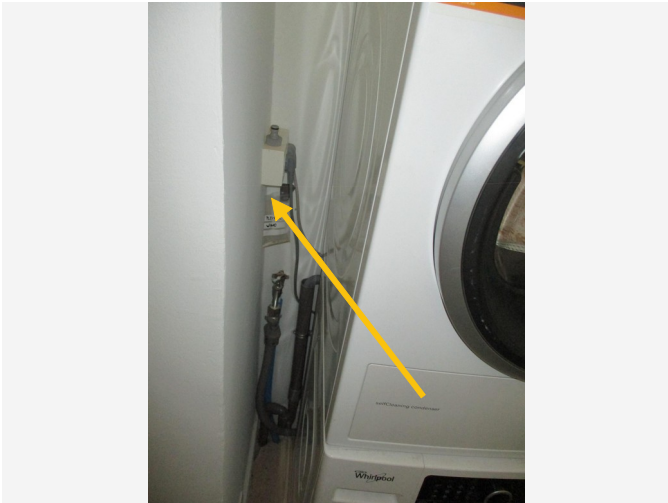
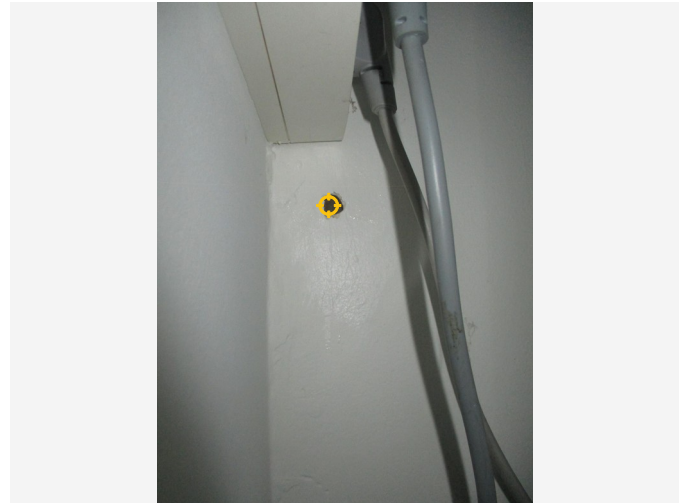
Fiche 5: Pleisterwerk wanden

Geen asbest

#	Type	Referentie	Resultaat
5.1	Mengmonster	MM001	Geen asbest

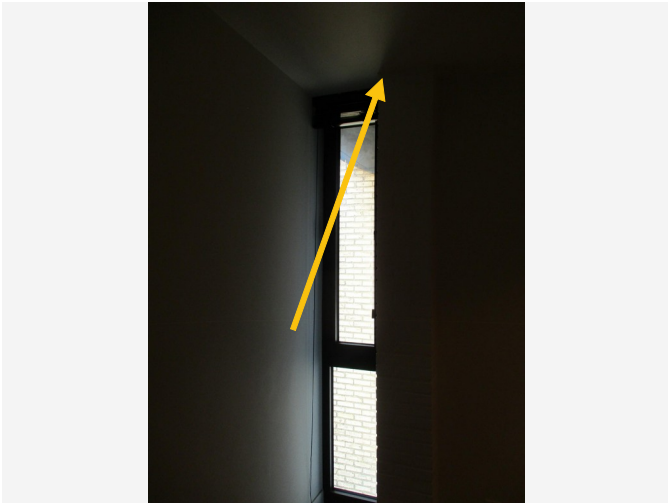
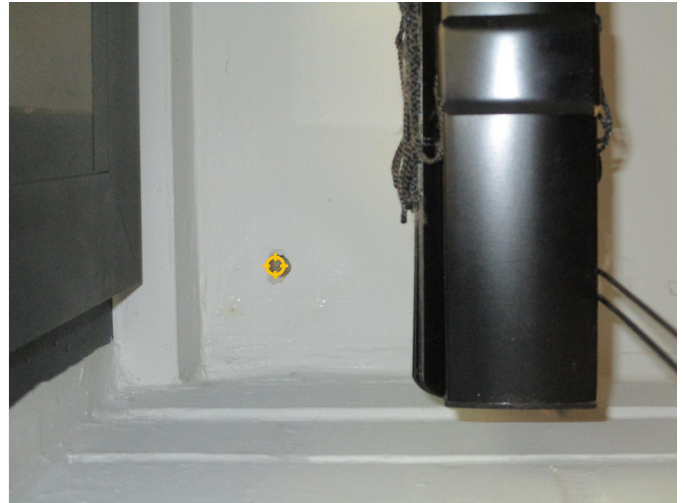
Fiche 6: Pleisterwerk plafonds

Geen asbest

#	Type	Referentie	Resultaat
6.1	Mengmonster	MM002	Geen asbest
