# Asbestinventarisatetest

Stationsstraat 41, 2950 Kapellen

Attestnummer : **20240808-000378.000**

Uitgegeven op : **08.08.2024**

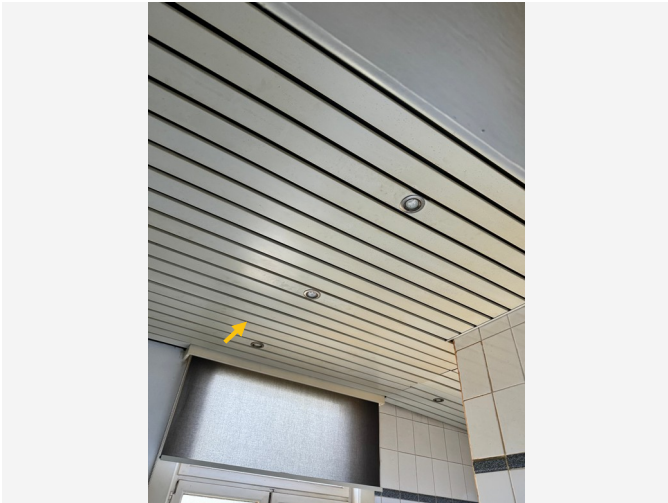
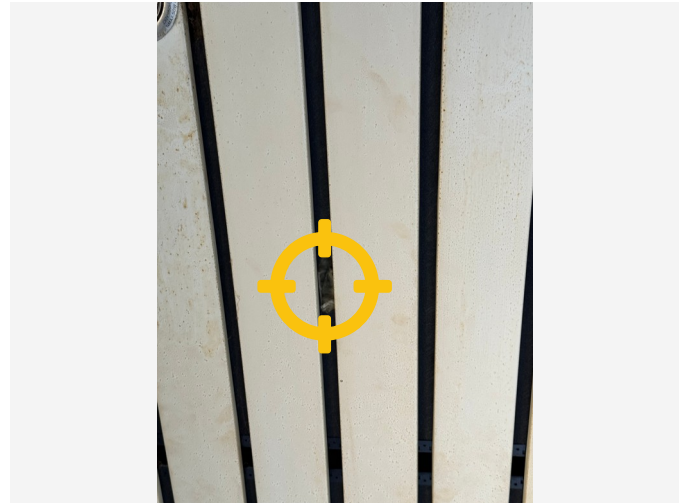
Geen asbest

| # | Type | Referentie | Resultaat |
|---|---|---|---|
| 1.1 | Puntmonster | M5 Isolatie | Geen asbest |

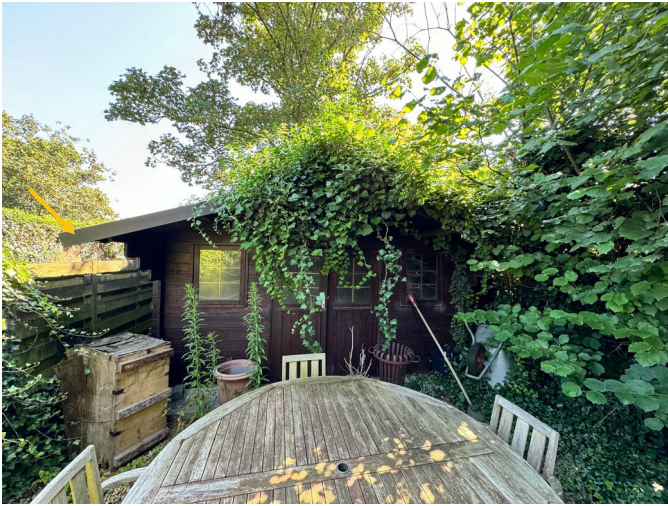
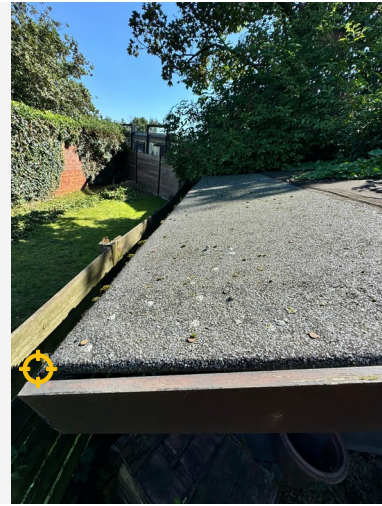
## Fiche 2: Dak tuinhuis

Geen asbest

| # | Type | Referentie | Resultaat |
|---|---|---|---|
| 2.1 | Puntmonster | M1 Roofing TH | Geen asbest |

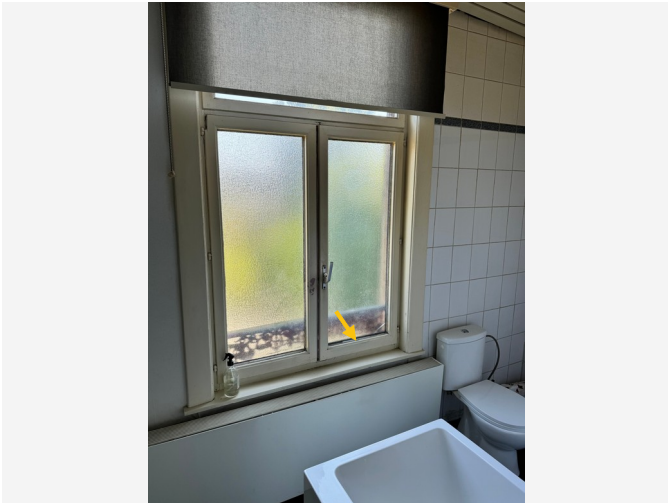
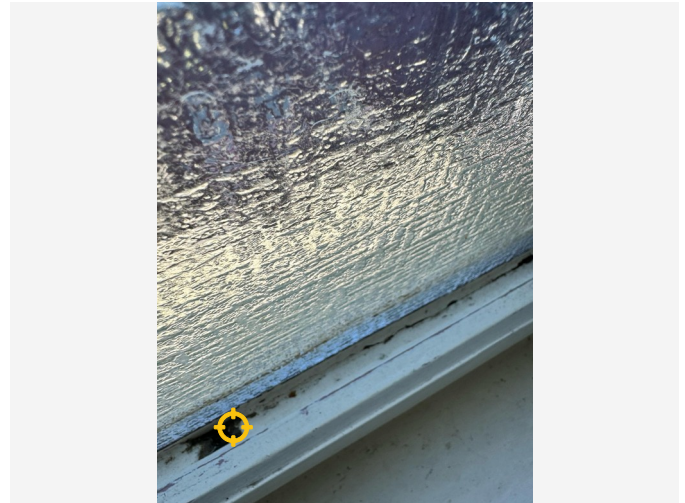
## Fiche 3: Raam badkamer

Geen asbest

| # | Type | Referentie | Resultaat |
|---|---|---|---|
| 3.1 | Puntmonster | M4 Ramen | Geen asbest |

| <b>Opmerking</b> | enkel terug te vinden thv het oudere badkamerraam |

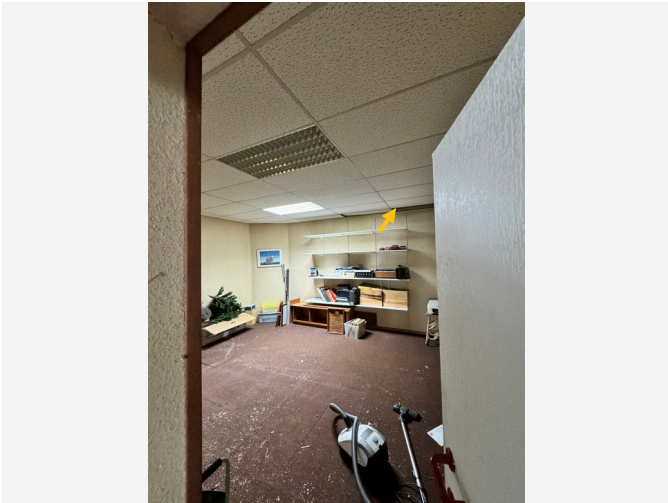
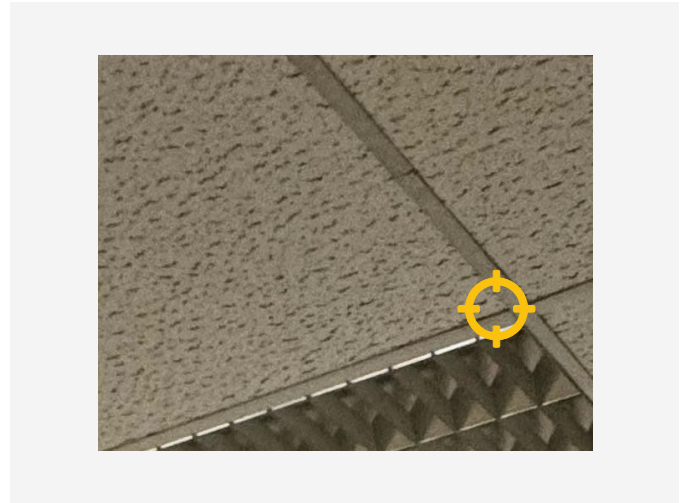
## Fiche 4: Vals Plafond

Geen asbest

| # | Type | Referentie | Resultaat |
|---|---|---|---|
| 4.1 | Mengmonster | M7 Vals Plafond | Geen asbest |

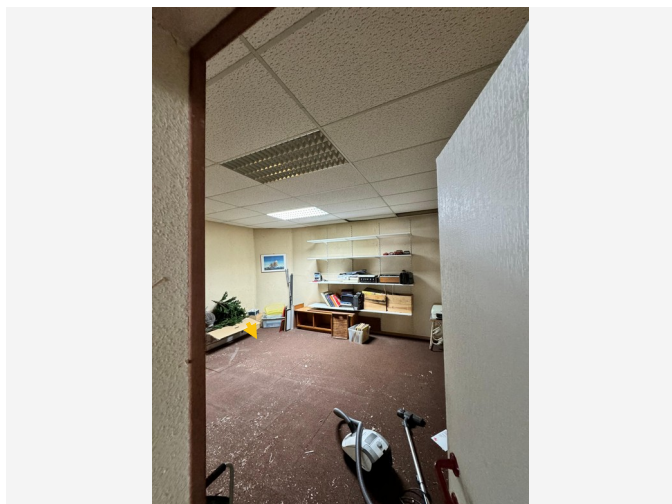
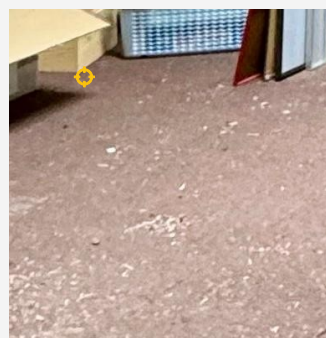
Geen asbest

| # | Type | Referentie | Resultaat |
|---|---|---|---|
| 5.1 | Mengmonster | M6 Ondervloer | Geen asbest |

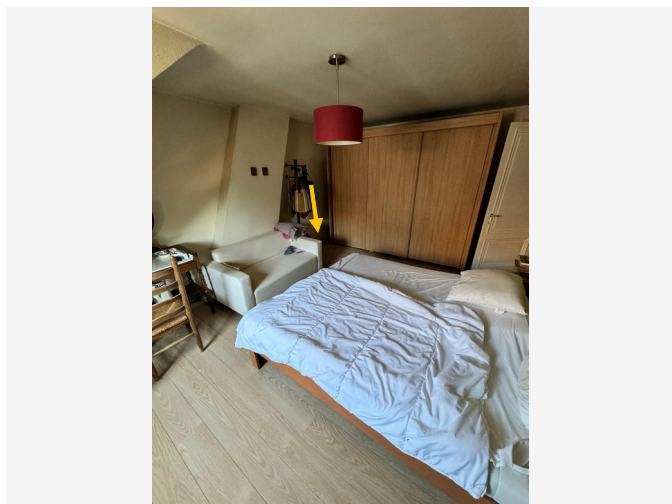
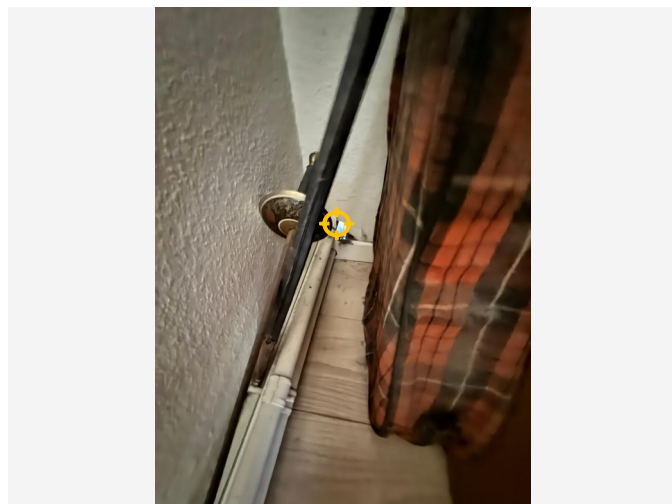
Geen asbest

| # | Type | Referentie | Resultaat |
|---|---|---|---|
| 6.1 | Mengmonster | M2 Muren | Geen asbest |

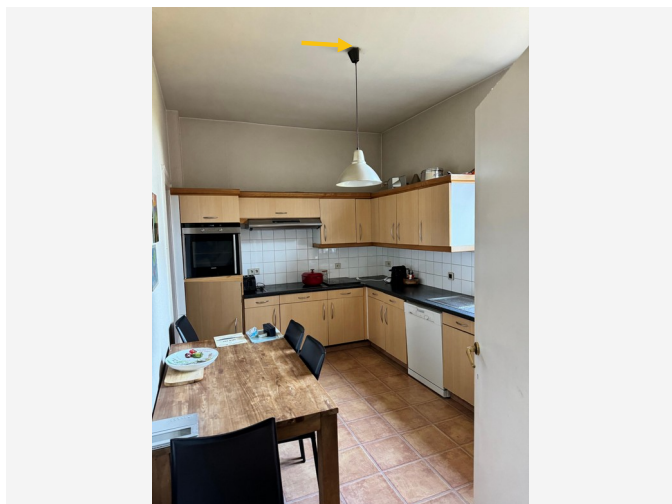
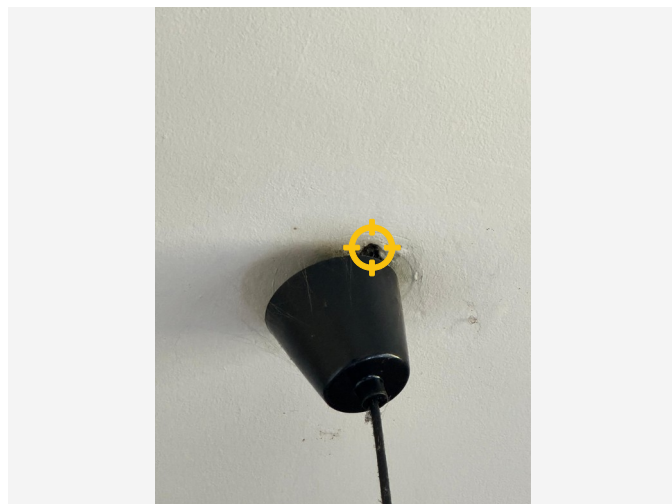
## Fiche 7: Plafond

Geen asbest

| # | Type | Referentie | Resultaat |
|---|---|---|---|
| 7.1 | Mengmonster | M3 Plafond | Geen asbest |
