Asbestinventarisatetest

Jos Claessensstraat 50, 2180 Antwerpen

Attestnummer : 20240326-000252.000

Uitgegeven op : 26.03.2024

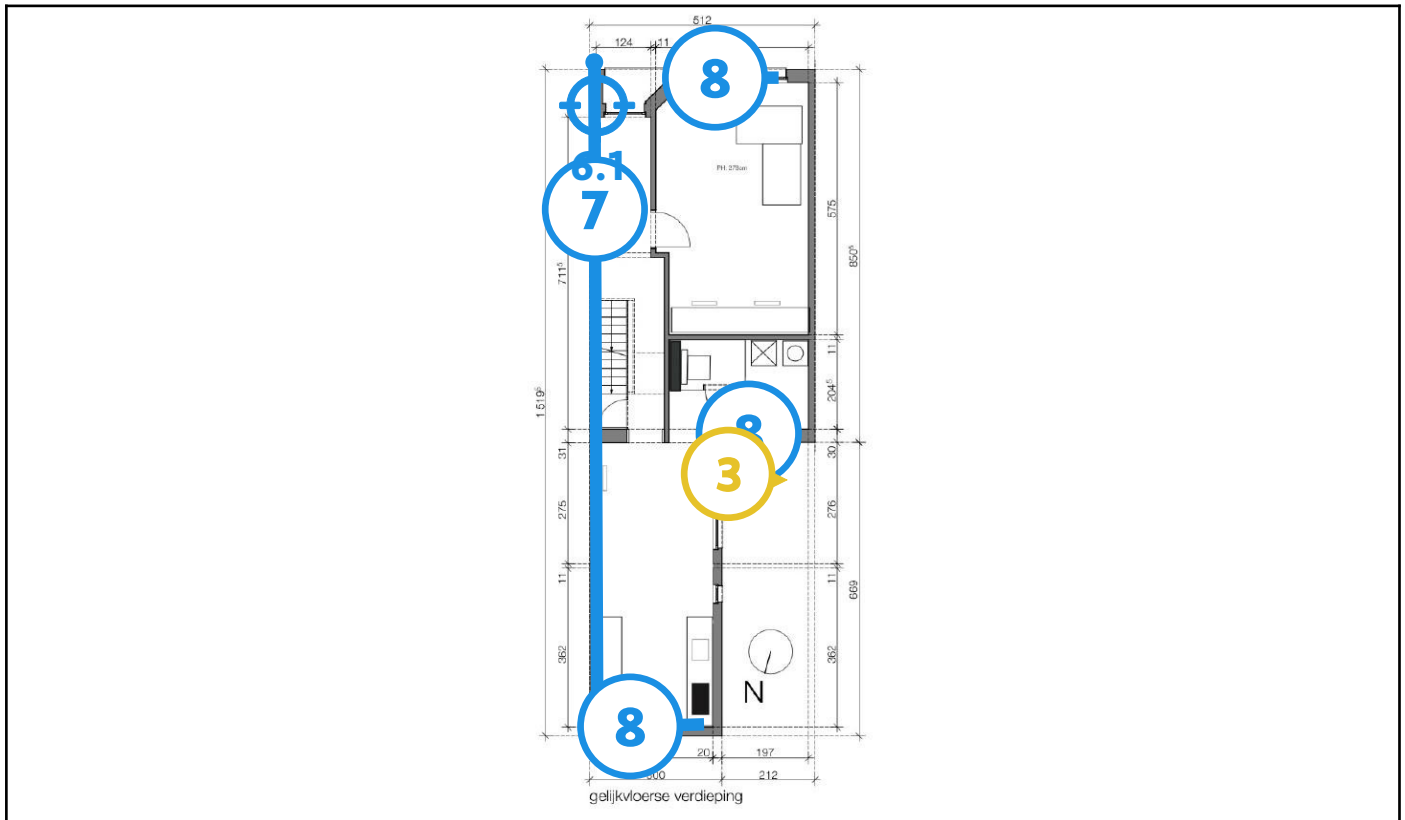
Plan 1.1: Gelijkvloers

Beschrijving	Type	Actie
3. Buizen terras	Asbestmateriaal	Zorgvuldig beheren
6. Pleisterwerk	Geen asbest	-
6.1 Code: M1	Mengmonster	-
7. Crepi gevel rechts	Geen asbest	-
8. Kit ramen	Geen asbest	-

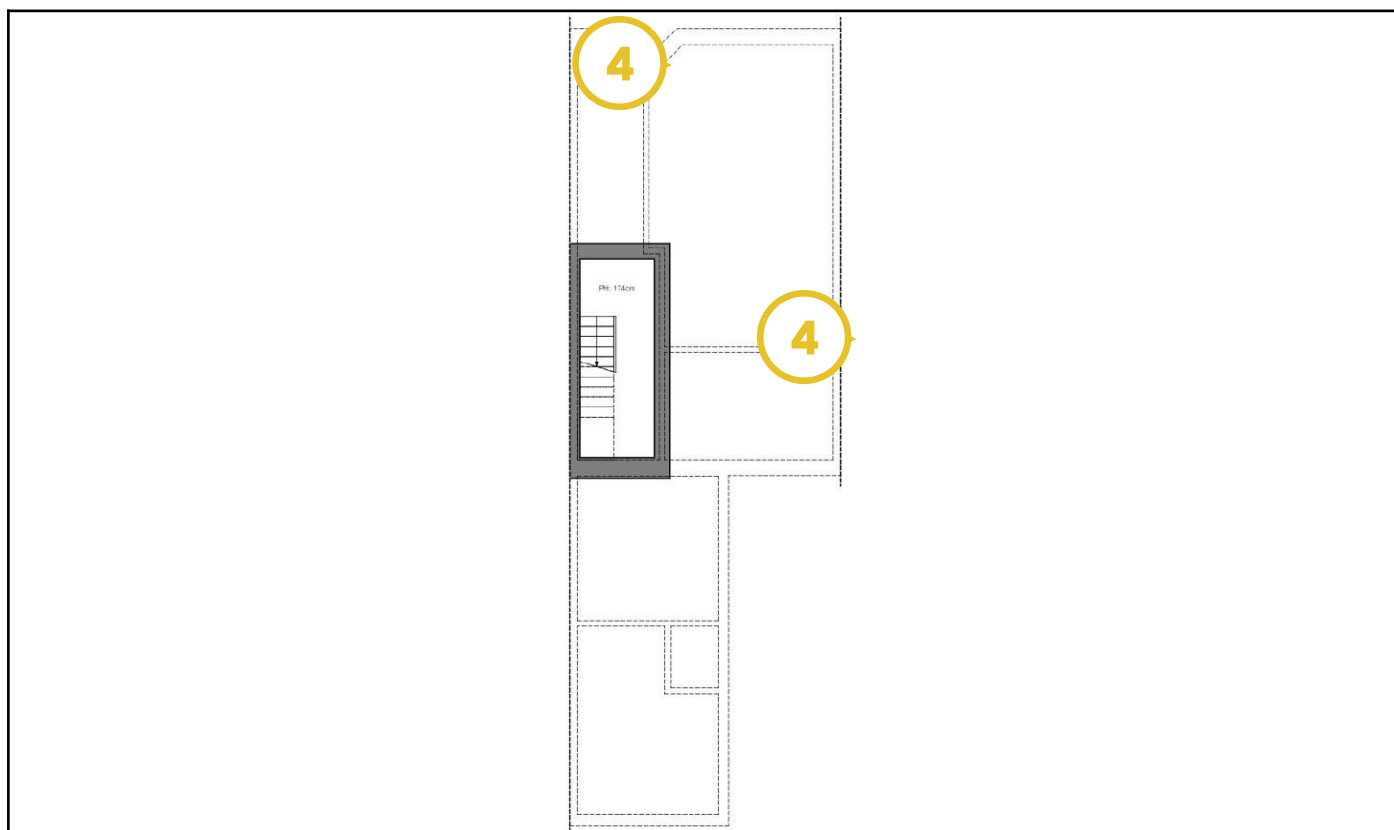
Plan 1.4: Kelder

Beschrijving	Type	Actie
4. Buizen kelder	Asbestmateriaal	Zorgvuldig beheren

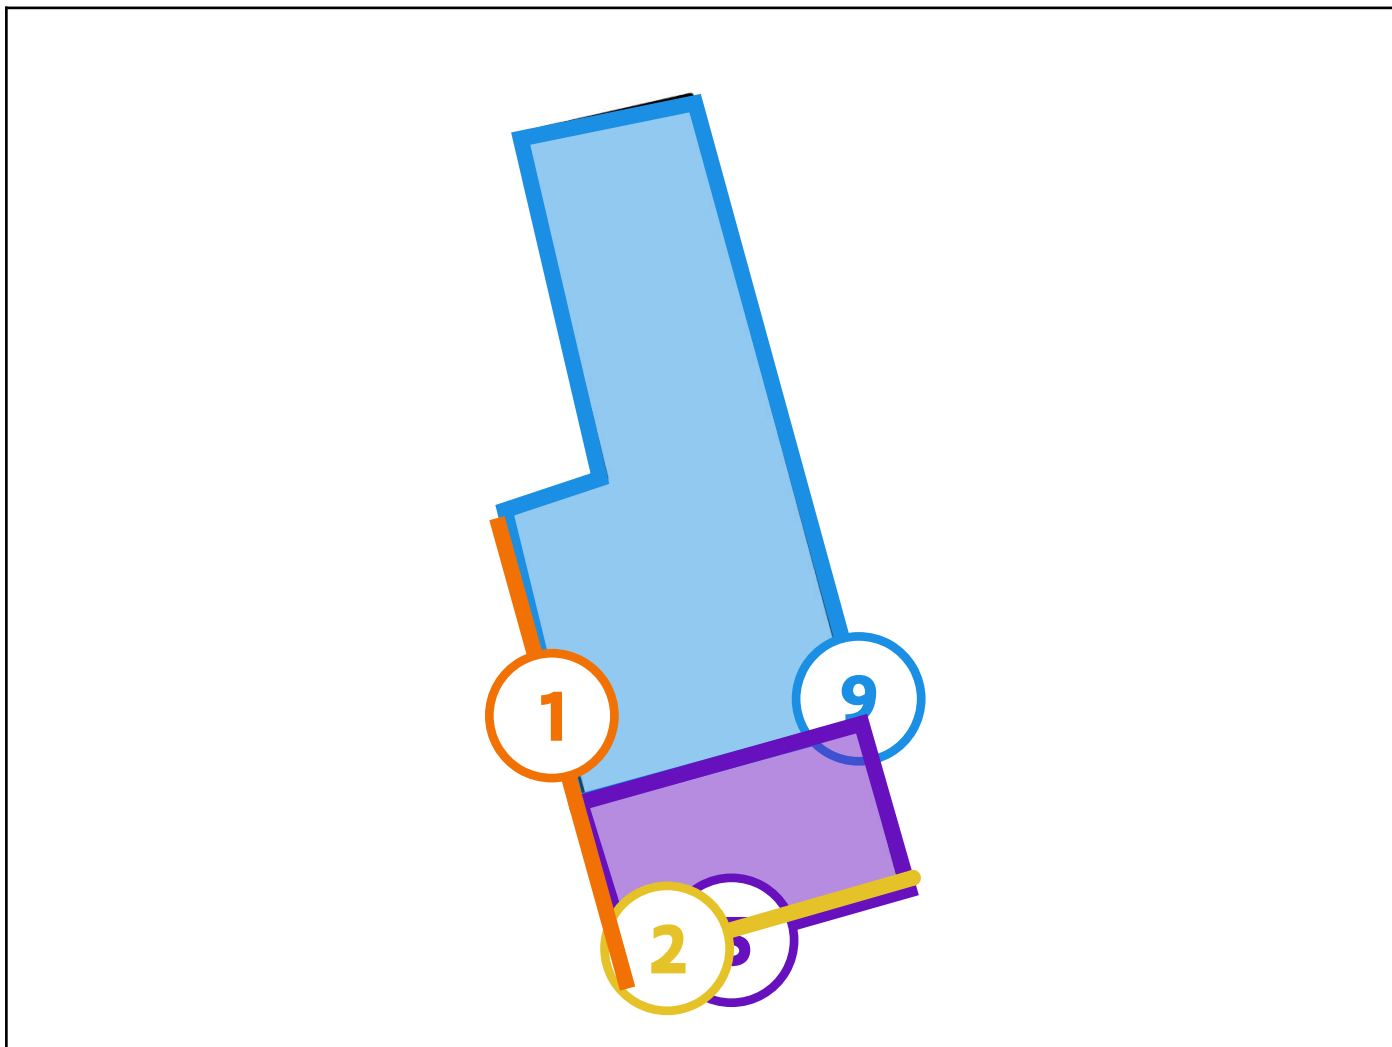
Plan 1.5: Dak

Beschrijving	Type	Actie
1. Leien linker gevel	Asbestmateriaal	Verwijderen
2. Stukje roofing schuin dak	Asbestmateriaal	Zorgvuldig beheren
5. Onderdak niet inspecteerbaar	Advies	-
9. Roofing plat dak	Geen asbest	-

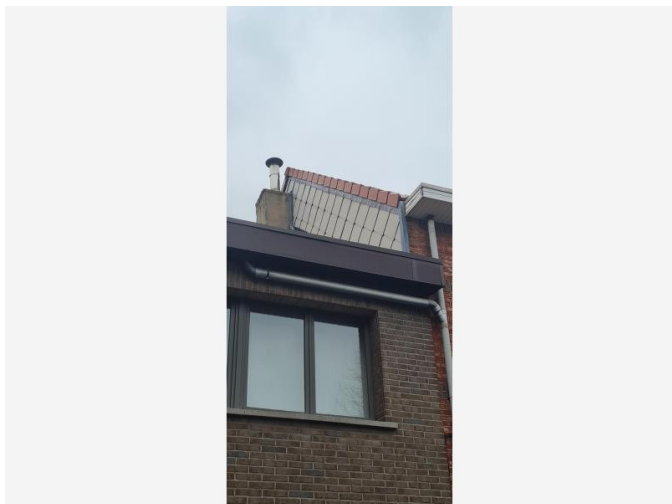
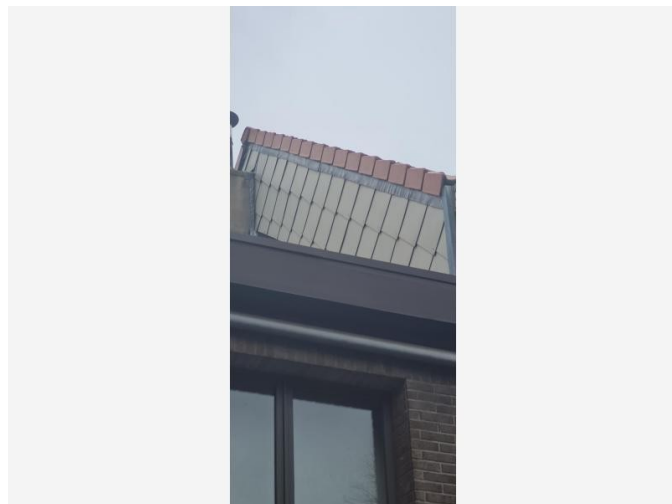
Het asbestmateriaal valt onder de mijlpaal van 2034.

Eindbeoordeling materiaalrisico	Zeer laag materiaalrisico en/of zeer lage kans op vezelvrijgave
---------------------------------	---

Gebondenheid	Categorie 1: hechtgebonden in oorsprong
Asbestsoort (vezeltype)	Alleen chrysotiel
Asbestconcentratie	Laag (< 50%)
Afschermingsgraad van het gehele materiaal	Geheel of deels vrij aan de buitenlucht
Toestand van het materiaal	Onbeschadigd, niet verweerd

Beschrijving	Leien linker gevel
Omgeving	Buiten
Primaire drager	Fundering-draagstructuur (horizontaal, verticaal)
Asbestmateriaal	Dak- en gevelbekleding - Lei, shingle
Bindmiddel van asbestmateriaal	Cement
Gebondenheid op basis van bindmiddel	Hecht
Hoeveelheid (oppervlakte - aantal)	• 3,00 m ² - 1 stuk
Totale oppervlakte	3,00 m ²
Eenvoudig bereikbaar	Ja
Bevestigingswijze	• Genageld, geniet
Identificatiemethode	Vaststelling zonder monsternamen

[Verwijderen](#)

- Zorg voor een veilig beheer. Vermijd het beschadigen van het asbestmateriaal. Controleer de toestand jaarlijks op wijzigingen.

- Eenvoudige handelingen: mag via doe-het-zelf of door werknemer(s) met opleidingsattest eenvoudige handelingen
Hechtgebonden en eenvoudig bereikbaar.

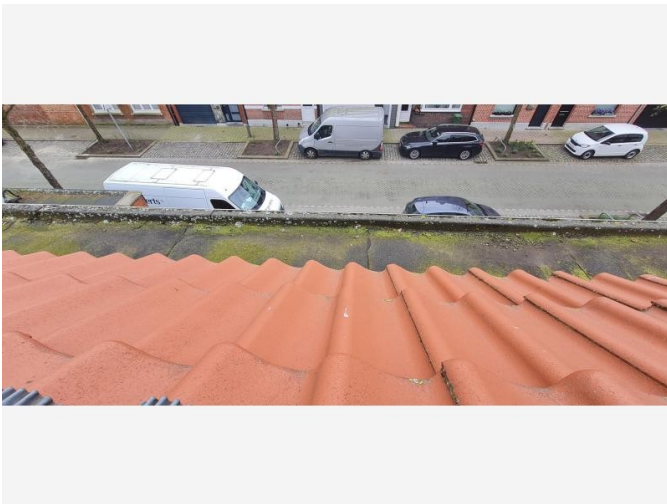
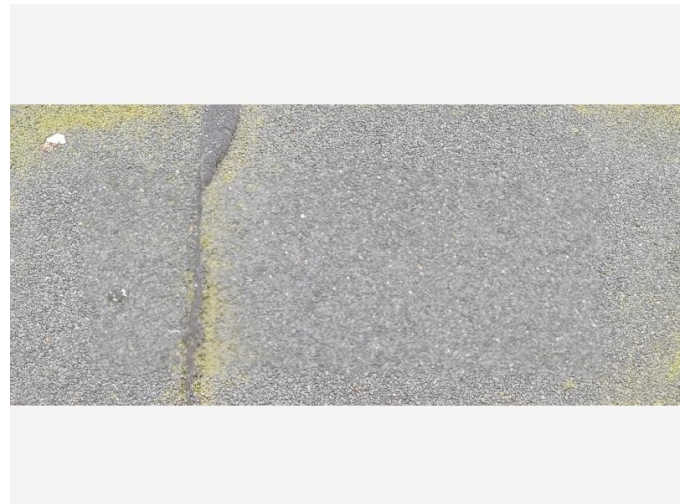
Het asbestmateriaal valt onder de mijlpaal van 2040.

Eindbeoordeling materiaalrisico	Laag materiaalrisico en/of verlaagde kans op vezelvrijgave
---------------------------------	--

Gebondenheid	Categorie 1: hechtgebonden in oorsprong
Asbestsoort (vezeltype)	Crocidoliet aanwezig
Asbestconcentratie	Laag (< 50%)
Afschermingsgraad van het gehele materiaal	Geheel of deels vrij aan de buitenlucht
Toestand van het materiaal	Onbeschadigd, niet verweerd

Beschrijving	Stukje roofing schuin dak
Omgeving	Buiten
Primaire drager	Schuin dak
Asbestmateriaal	Dak- en gevelbekleding - Roofing
Bindmiddel van asbestmateriaal	Bitumen (roofing, teer, asfalt)
Gebondenheid op basis van bindmiddel	Hecht
Hoeveelheid (oppervlakte - aantal)	<ul style="list-style-type: none">1,55 m² - 1 stuk
Totale oppervlakte	1,55 m ²
Eenvoudig bereikbaar	Ja
Bevestigingswijze	<ul style="list-style-type: none">Verlijmd, ingegoten, versmeerd

Zorgvuldig beheren

- Zorg voor een veilig beheer. Vermijd het beschadigen van het asbestmateriaal. Controleer de toestand jaarlijks op wijzigingen.

- Eenvoudige handelingen: enkel door erkend asbestverwijderaar
Roofing is verlijmd en bevindt zich aan het schuin dak.

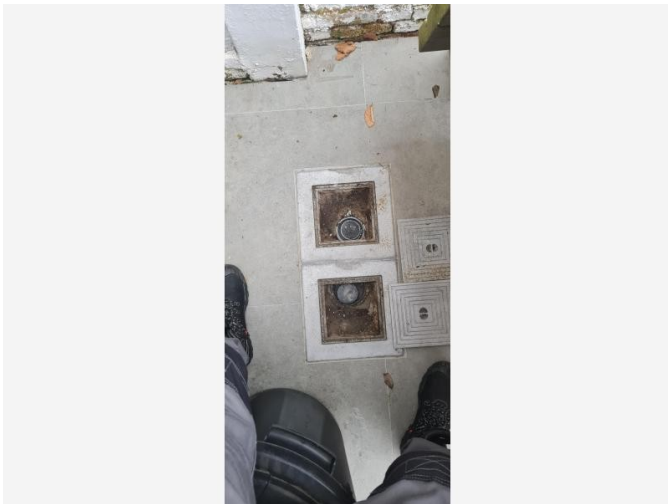
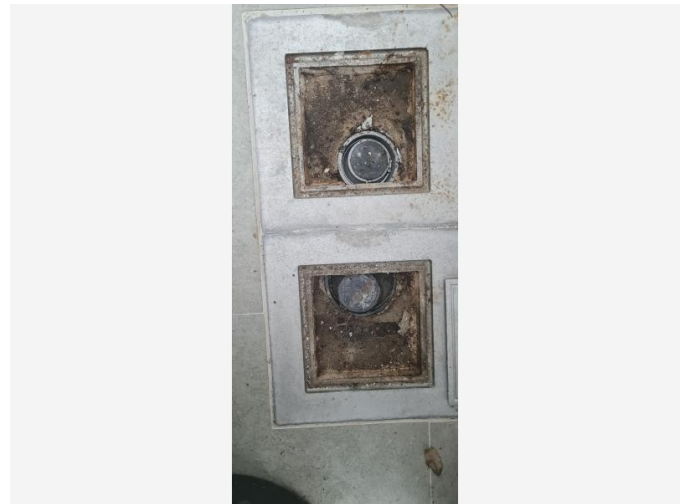
Het asbestmateriaal valt onder de mijlpaal van 2040.

Eindbeoordeling materiaalrisico	Laag materiaalrisico en/of verlaagde kans op vezelvrijgave
---------------------------------	--

Gebondenheid	Categorie 1: hechtgebonden in oorsprong
Asbestsoort (vezeltype)	Crocidoliet aanwezig
Asbestconcentratie	Laag (< 50%)
Afschermingsgraad van het gehele materiaal	Geheel of deels vrij aan de buitenlucht
Toestand van het materiaal	Onbeschadigd, niet verweerd

Beschrijving	Buizen terras
Omgeving	Buiten
Primaire drager	Vloer
Asbestmateriaal	Buis, koper, leiding, pijp, doorvoer
Bindmiddel van asbestmateriaal	Cement
Gebondenheid op basis van bindmiddel	Hecht
Hoeveelheid (lengte - omtrek - dikte - aantal)	<ul style="list-style-type: none">1,00 m - 13,00 cm - 0,20 cm - 2 stuks
Totaal volume	< 0,001 m ³
Eenvoudig bereikbaar	Nee <ul style="list-style-type: none">Het asbestmateriaal is bedekt (uitgezonderd laag verf, coating, behang, kunststof, textiel) en het wegnemen van het bedekkende materiaal kan niet zonder het bedekkende materiaal te beschadigen.

Zorgvuldig beheren

- Zorg voor een veilig beheer. Vermijd het beschadigen van het asbestmateriaal. Controleer de toestand jaarlijks op wijzigingen.

- Eenvoudige handelingen: enkel door erkend asbestverwijderaar
Hechtgebonden maar niet eenvoudig bereikbaar

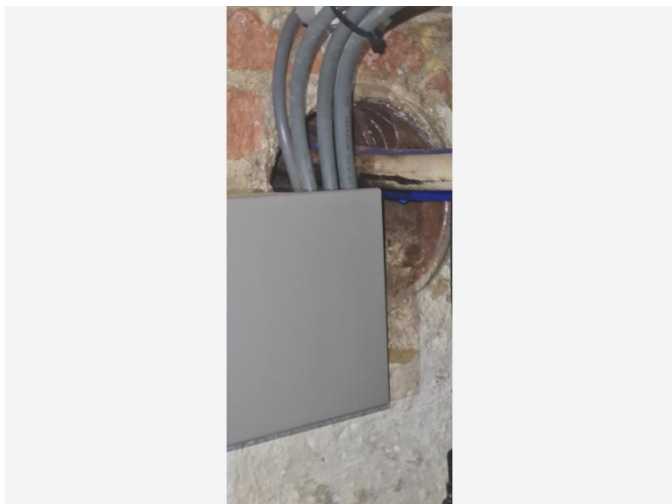
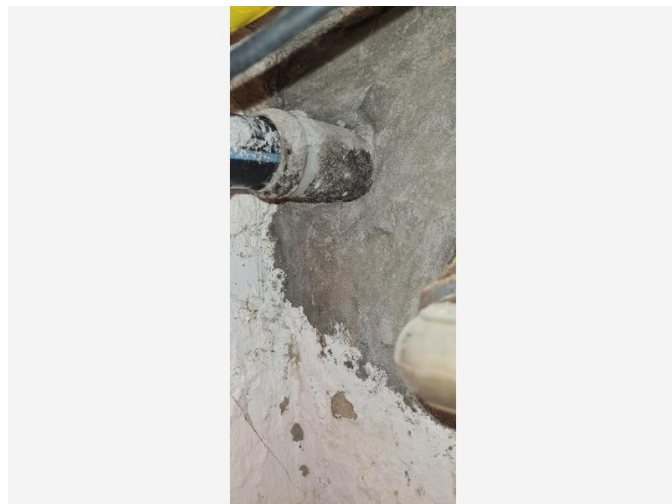
Het asbestmateriaal valt onder de mijlpaal van 2040.

Eindbeoordeling materiaalrisico	Laag materiaalrisico en/of verlaagde kans op vezelvrijgave
---------------------------------	--

Gebondenheid	Categorie 1: hechtgebonden in oorsprong
Asbestsoort (vezeltype)	Crocidoliet aanwezig
Asbestconcentratie	Laag (< 50%)
Afschermingsgraad van het gehele materiaal	Geheel of deels (ook) vrij aan de binnenlucht
Toestand van het materiaal	Onbeschadigd, niet verweerd

Beschrijving	Buizen kelder
Omgeving	Binnen
Primaire drager	Fundering-draagstructuur (horizontaal, verticaal)
Asbestmateriaal	Buis, koker, leiding, pijp, doorvoer
Bindmiddel van asbestmateriaal	Cement
Gebondenheid op basis van bindmiddel	Hecht
Hoeveelheid (lengte - omtrek - dikte - aantal)	<ul style="list-style-type: none">• 1,00 m - 15,00 cm - 0,20 cm - 2 stuks
Totaal volume	< 0,001 m ³
Eenvoudig bereikbaar	Nee <ul style="list-style-type: none">• Verwijdering tast de bouwkundige integriteit aan.

Zorgvuldig beheren

- Zorg voor een veilig beheer. Vermijd het beschadigen van het asbestmateriaal. Controleer de toestand jaarlijks op wijzigingen.

- Eenvoudige handelingen: enkel door erkend asbestverwijderaar
Hechtgebonden maar niet eenvoudig bereikbaar.

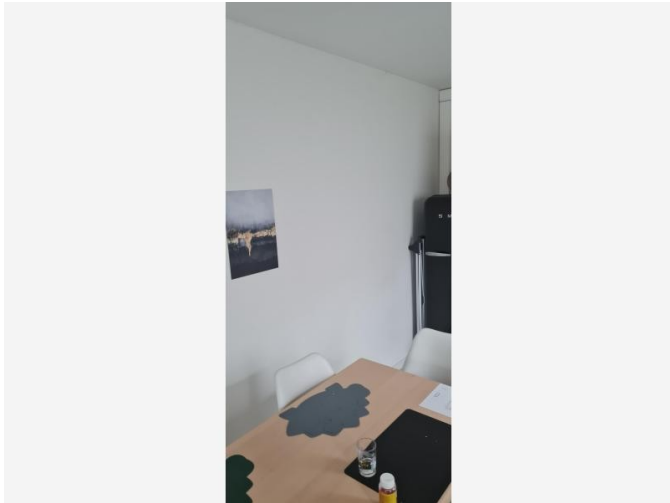
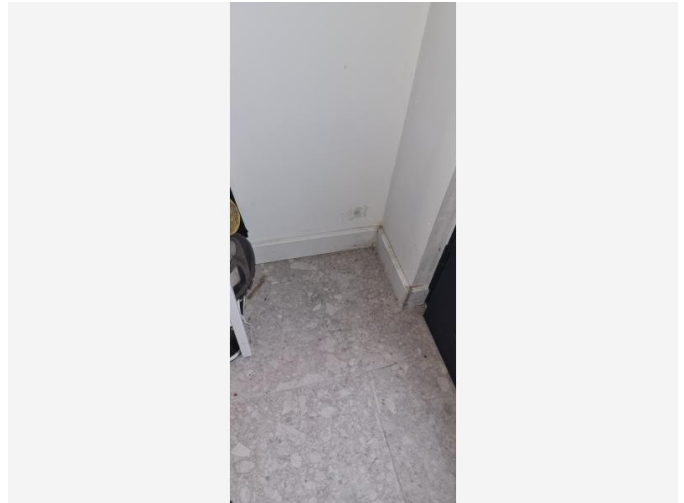
Geen asbest

#	Type	Referentie	Resultaat
6.1	Mengmonster	M1	Geen asbest

Beschrijving	Pleisterwerk
Omgeving	Binnen
Primaire drager	Binnenwand

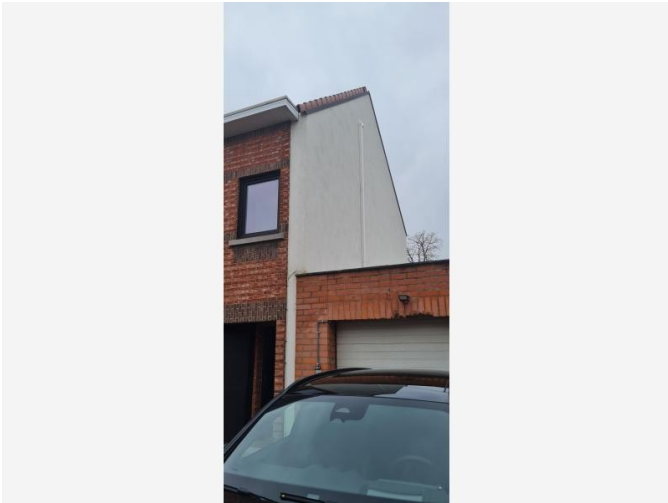
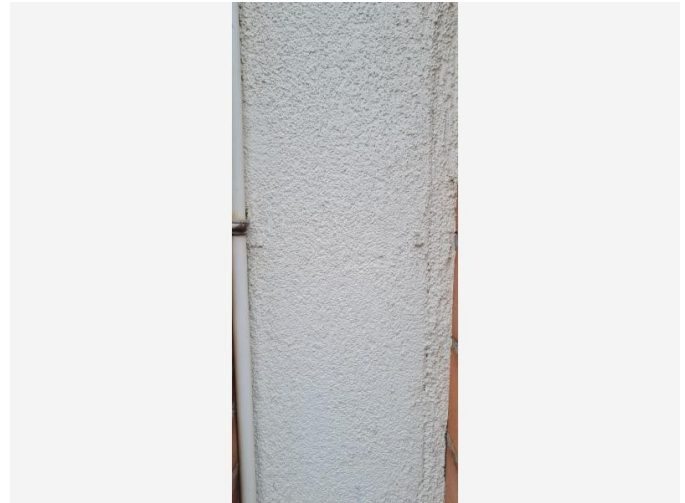
Fiche 7: Crepi gevel rechts

Geen asbest

Beschrijving	Crepi gevel rechts
Omgeving	Buiten
Identificatiemethode	Vaststelling met bewijsdocument, zonder monstername
Destructieve handeling voor identificatie	Nee

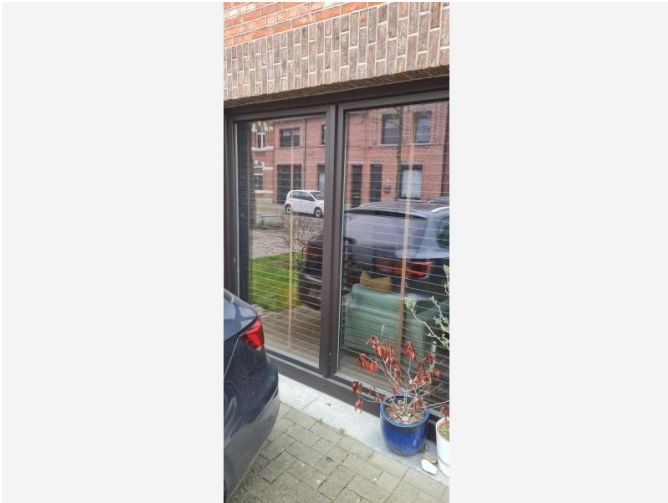
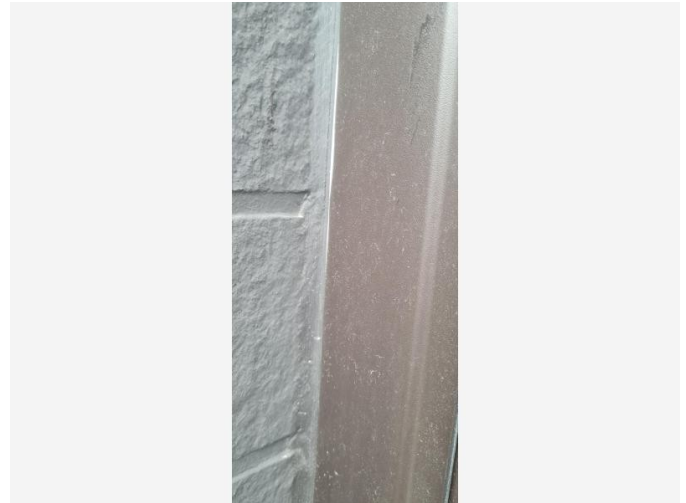
Geen asbest

Beschrijving	Kit ramen
Omgeving	Buiten
Identificatiemethode	Vaststelling met bewijsdocument, zonder monstername
Destructieve handeling voor identificatie	Nee

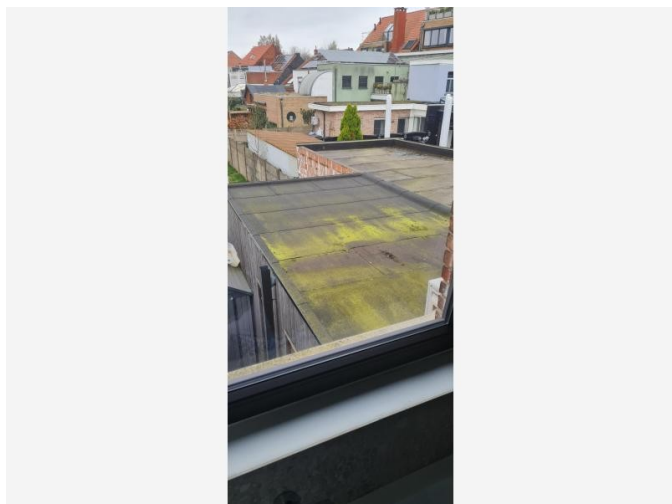
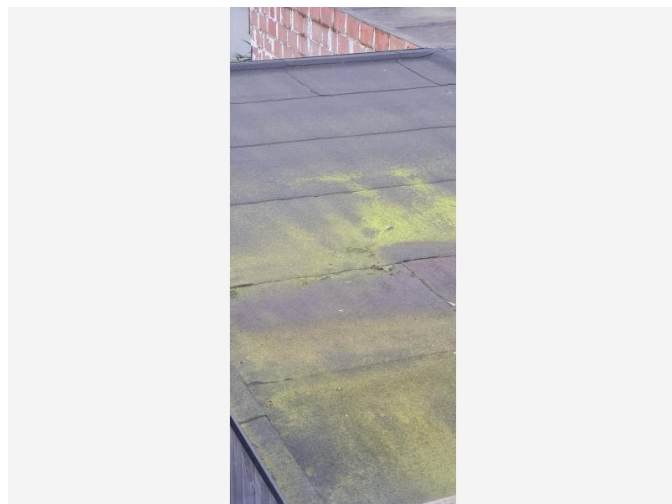
Fiche 9: Roofing plat dak

Geen asbest

Beschrijving	Roofing plat dak
Omgeving	Buiten
Identificatiemethode	Vaststelling met bewijsdocument, zonder monstername
Destructieve handeling voor identificatie	Nee
