Asbestinventarisatetest

Weerstandersstraat 64/101, 2180 Antwerpen

Attestnummer : **20240704-000141.000**

Uitgegeven op : **04.07.2024**

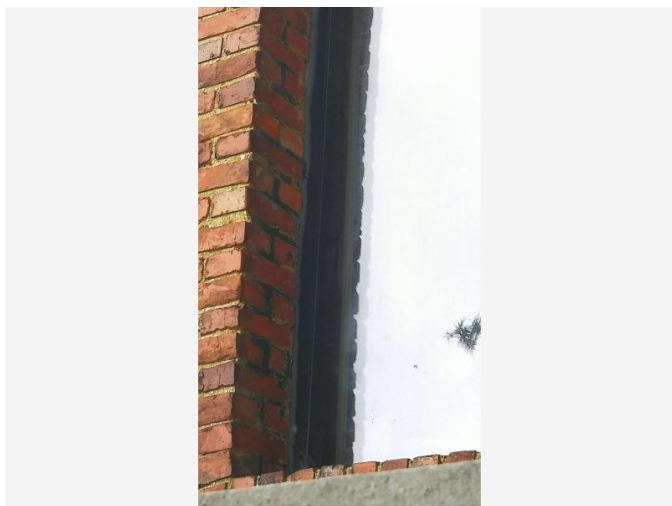
Vrije foto

Het buitenschrijnwerk werd geplaatst in 2009. De afdichting van het buitenschrijnwerk is elastisch en niet-asbestverdacht.

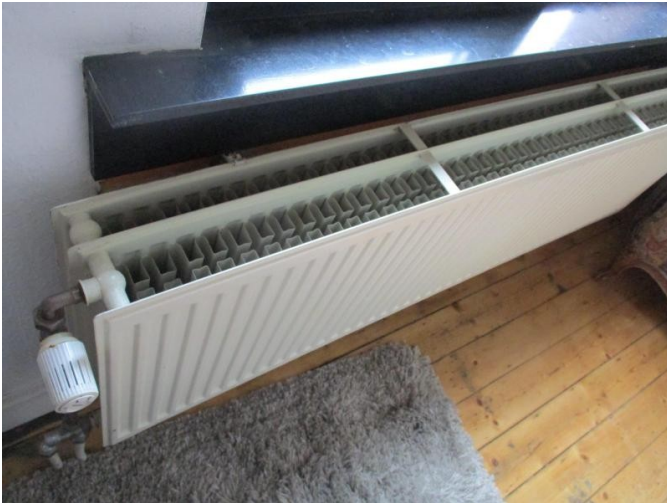
Vrije foto

Dit type radiatoren bevat geen asbesthoudende pakkingen.

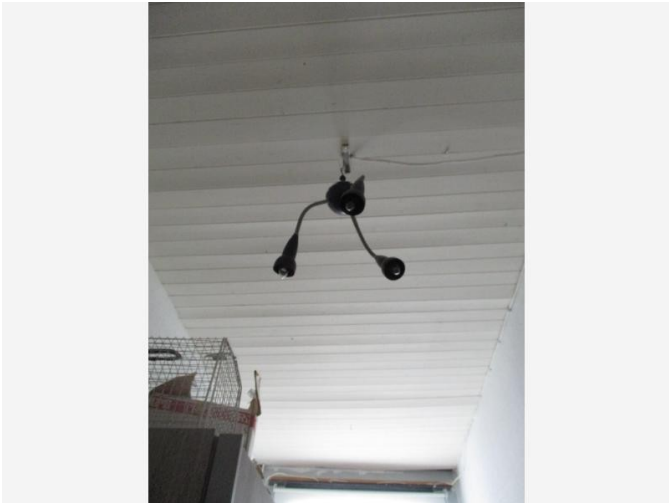
Vrije foto

De plafonds zijn niet uitgevoerd in pleisterwerk. Het plafond van de dressing is uitgevoerd in hout, het plafond van de slaapkamer, de woonkamer en de keuken zijn uitgevoerd in softboard, het plafond van de sanitaire ruimte is uitgevoerd in pvc. Deze plafondafwerkingen zijn niet-asbestverdacht.

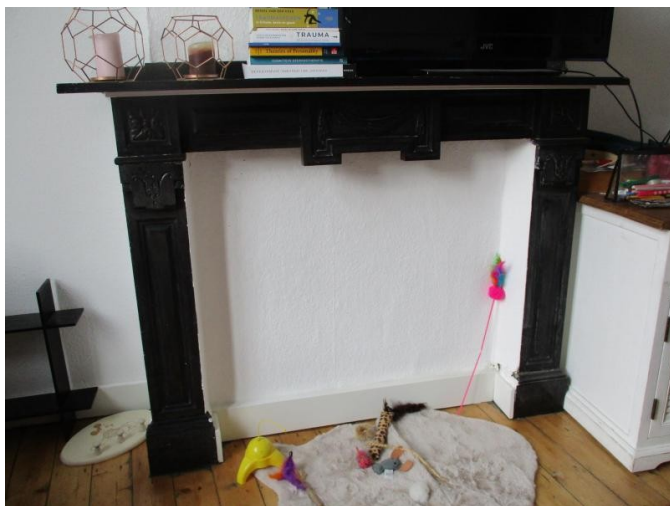
Vrije foto

De schouwmantel in de slaakamer bestaat uit natuursteen, de schouwmantel in de woonkamer is uitgevoerd in hout. Beide zijn niet-asbestverdacht.

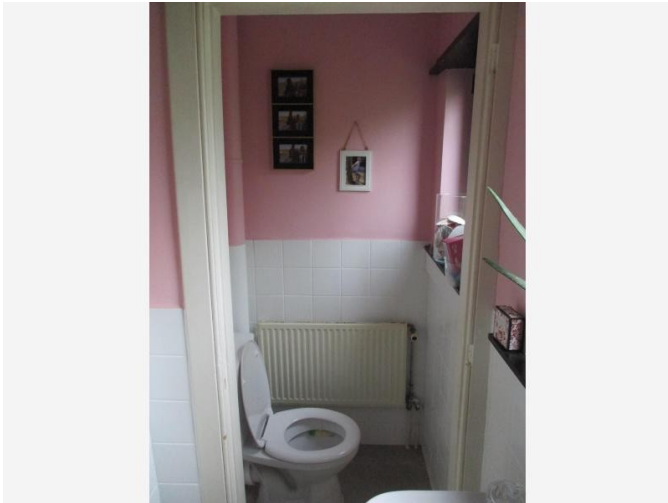
Vrije foto

De lijm achter de wandtegels in de badkamer kan asbesthoudend zijn. Bij een recente renovatie werden de tegels beschilderd, doch de datum van plaatsing van de tegels is onbekend. Staalname is niet mogelijk binnen het kader van het niet-destructief onderzoek.

Bij een toekomstige renovatie is het aangeraden om eerst een staalname te laten uitvoeren van deze lijmlaag.

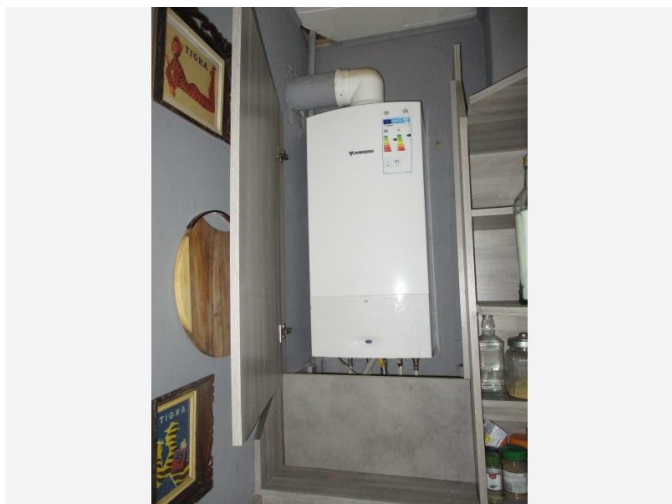
Vrije foto

Het bouwjaar van de cv-ketel is 2018 waardoor kan worden uitgesloten dat deze asbesthoudende toepassingen bevat.

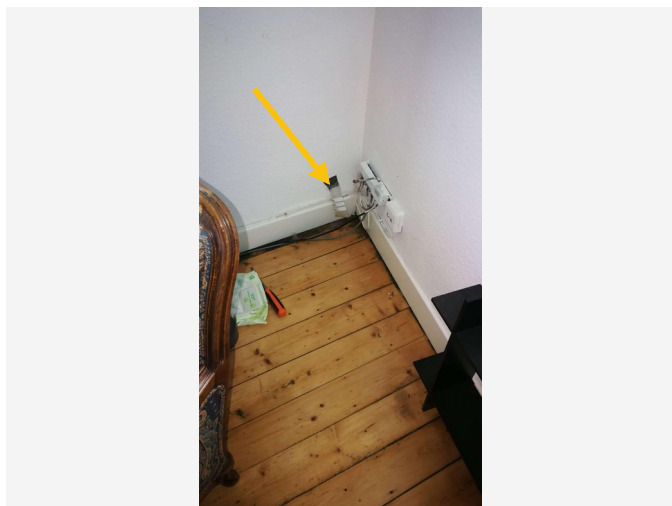
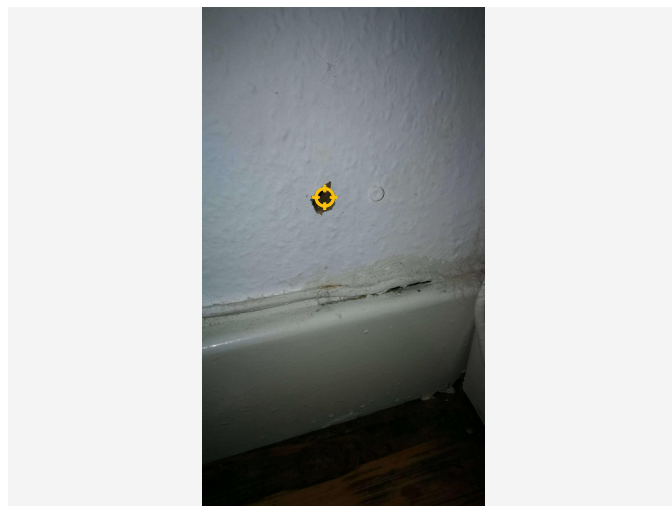
Geen asbest

#	Type	Referentie	Resultaat
7.1	Mengmonster	MM001	Geen asbest

Beschrijving	Pleisterwerk wanden
Omgeving	Binnen
Primaire drager	Binnenwand
Bindmiddel van materiaal	Gips - kalk
Gebondenheid op basis van bindmiddel	Niet-hechtgebonden
Hoeveelheid (oppervlakte - dikte - aantal)	• 203,89 m ² - 1,20 cm - 1 stuk
Totaal volume	2,447 m ³
Identificatiemethode	Vaststelling met monsternamen
Destructieve handeling voor identificatie	Nee
Opmerking	De hoeveelheid is een inschatting.
