Asbestinventarisatetest

Meidoornlaan 44/0001, 2950 Kapellen

Attestnummer : **20240828-000243.001**

Uitgegeven op : **28.08.2024**

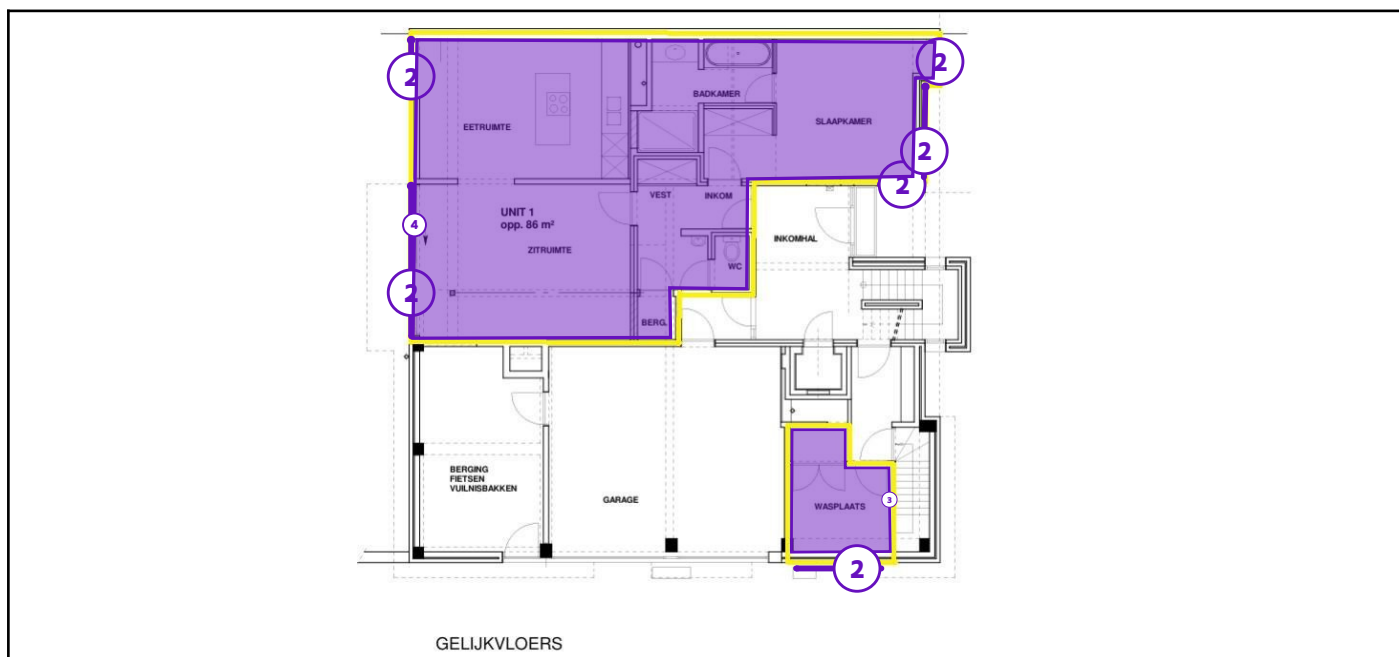
Plan 1.3: gelijkvloers

Beschrijving	Type	Actie
2. Afdichting buitenschrijnwerk	Advies	-
3. Tegellijm wasplaats	Advies	-
4. Tegellijm	Advies	-

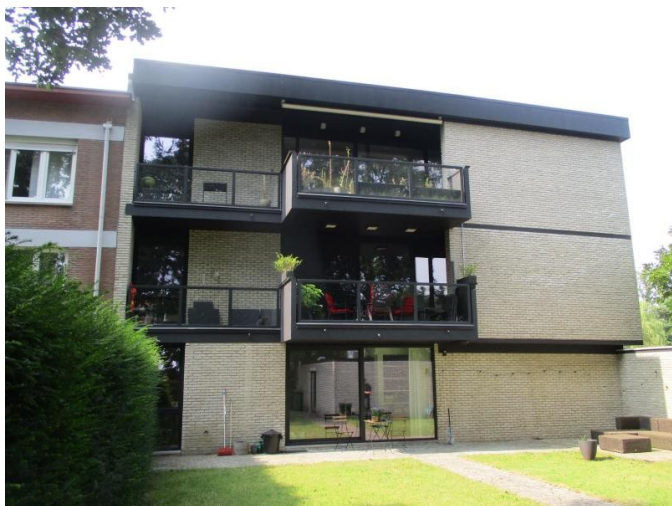
In de tuin werden geen asbestverdachte materialen vastgesteld.

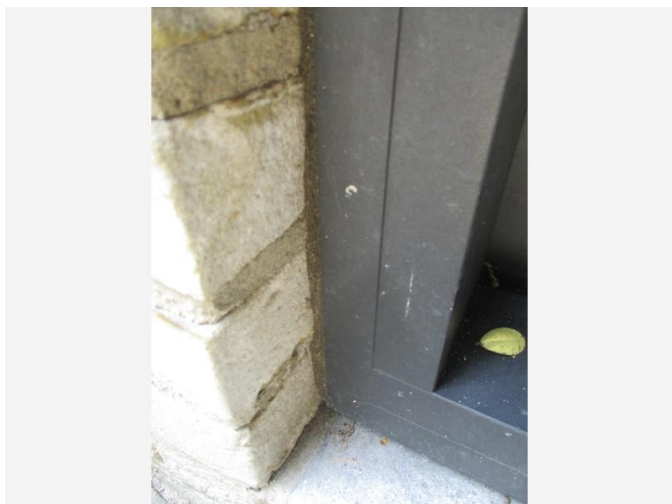
Het buitenschrijnwerk werd recent vernieuwd. Er is geen asbestverdachte afdichtingslaag aanwezig.

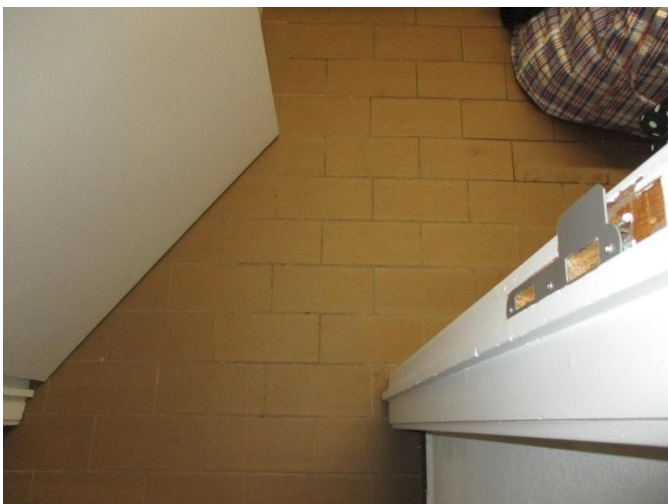
De lijmlaag onder de tegelvloer in de wasplaats bevat mogelijk asbesthoudende lijm. Staalname is niet mogelijk binnen het kader van het niet-destructief onderzoek. Bij een verbouwing van deze vloer is het aangeraden om de lijmlaag onder de tegelvloer te bemonsteren om het asbesthoudend karakter ervan te onderzoeken.

Identificatiemethode	Redelijk vermoeden
Primaire drager	Vloer
(Asbest)materiaal	In-situ afwerkingslagen - Lijmlaag
Bindmiddel	Lijm
Gebondenheid bindmiddel	Hecht

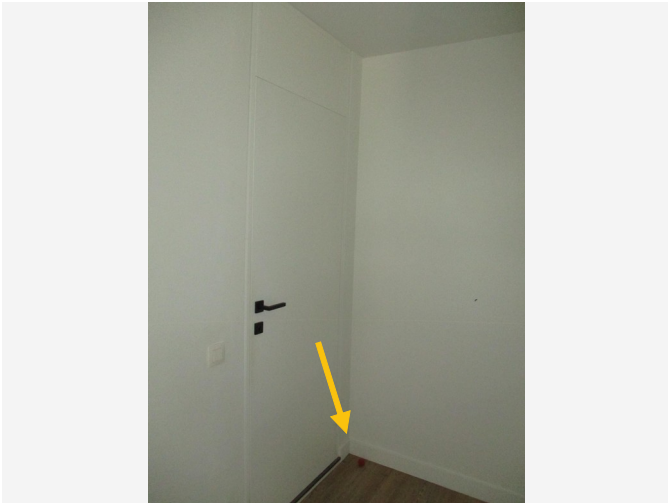
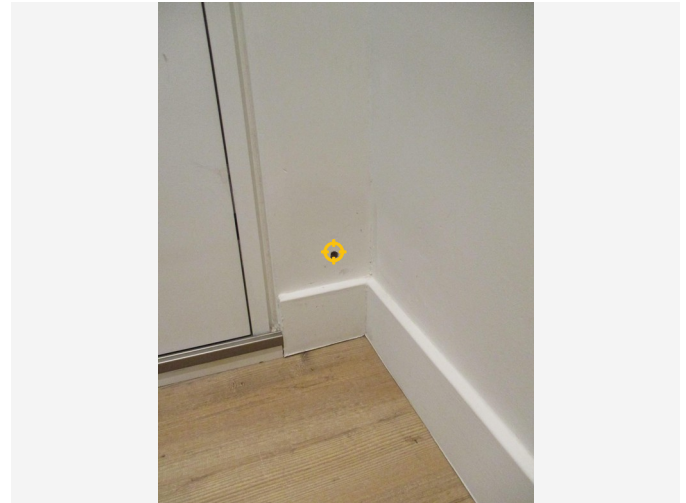
Fiche 5: Pleisterwerk wanden

Geen asbest

#	Type	Referentie	Resultaat
5.1	Mengmonster	MM001	Geen asbest

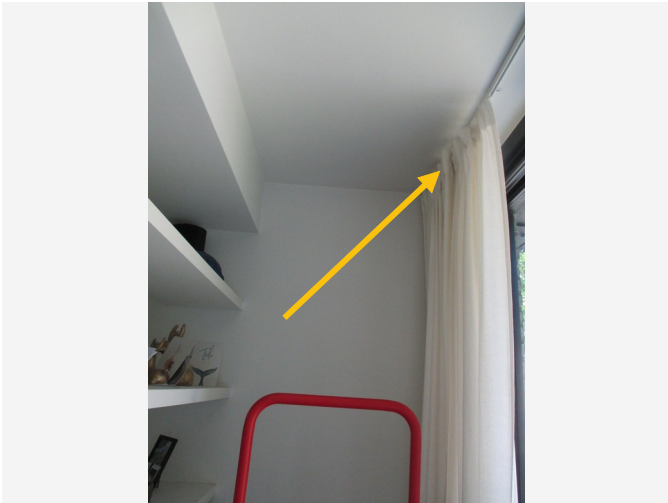
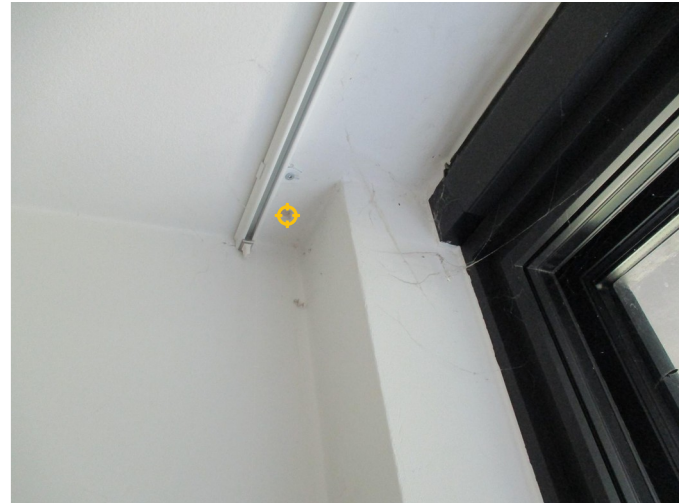
Fiche 6: Pleisterwerk plafonds

Geen asbest

#	Type	Referentie	Resultaat
6.1	Mengmonster	MM002	Geen asbest
