Asbestinventarisatetest

Weerstandersstraat 64/201, 2180 Antwerpen

Attestnummer : **20240704-000193.000**

Uitgegeven op : **04.07.2024**

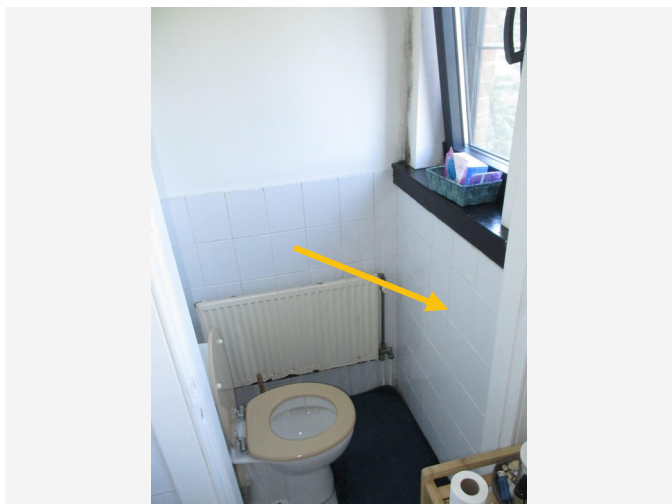
In de douchekamer en in het toilet werden wandtegels voorzien tot een hoogte van circa 1 meter. De spatwand aan het keukenaanrecht werd voorzien van gelijkaardige witte wandtegels. De vloer in de badkamer is voorzien van een tegel. De datum van plaatsing van deze tegels is niet gekend. De lijmlaag achter de wand- en vloertegels bevat mogelijk asbesthoudende lijm. Staalname is niet mogelijk binnen het kader van het niet-destructief onderzoek.

Om het asbesthoudend karakter van de lijmlaag achter deze tegels te onderzoeken is het aangeraden om bij toekomstige werkzaamheden staalname tot op de drager te laten uitvoeren.

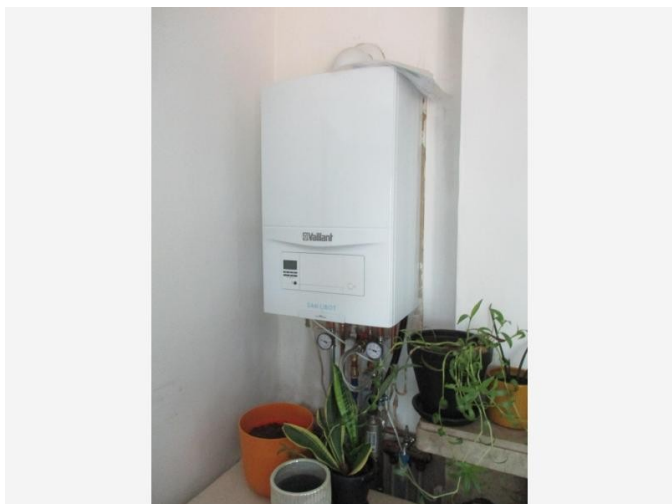
Het bouwjaar van de cv-ketel is 2022 waardoor kan worden uitgesloten dat deze asbesthoudende toepassingen bevat.

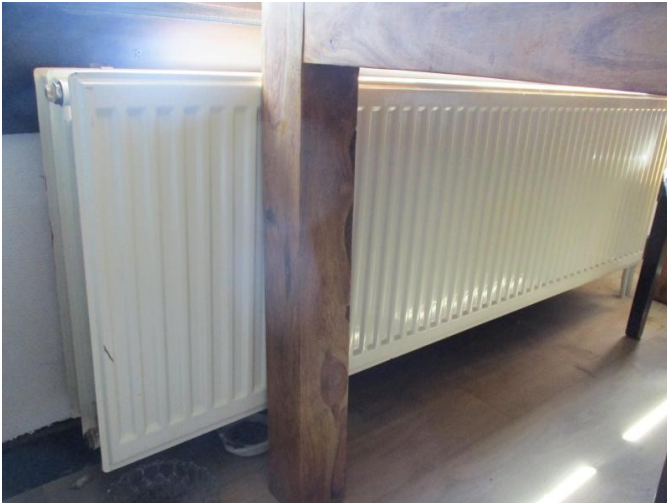
Dit type radiatoren bevat geen asbesthoudende pakkingen.

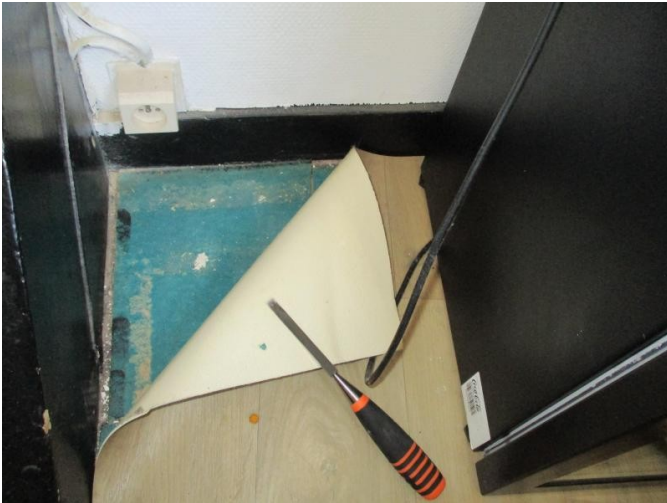
De vloeren zijn niet-asbestverdacht.

De vloer in slaapkamer, woonkamer en keuken zijn uitgevoerd in niet-asbestverdacht vinylzeil met niet-asbestverdachte ondervloeren op de originele houten plankenvloer.

De douchekamer met toilet is voorzien van een tegel.

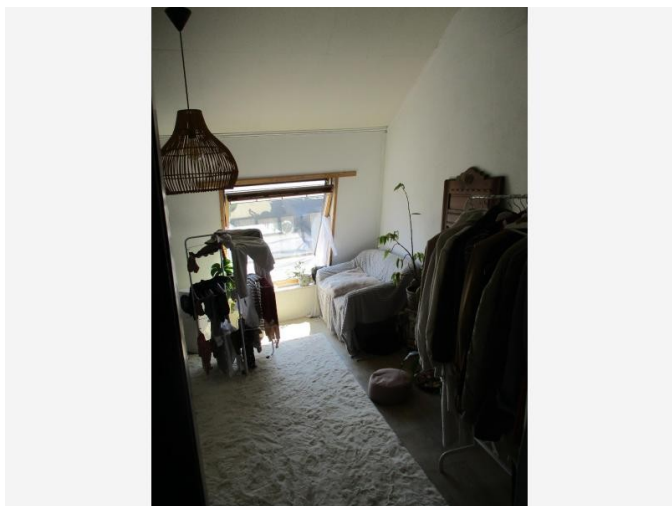
De plafonds zijn uitgevoerd in gipskarton en in beschilderd mdf plaatmateriaal en zijn niet-asbestverdacht.

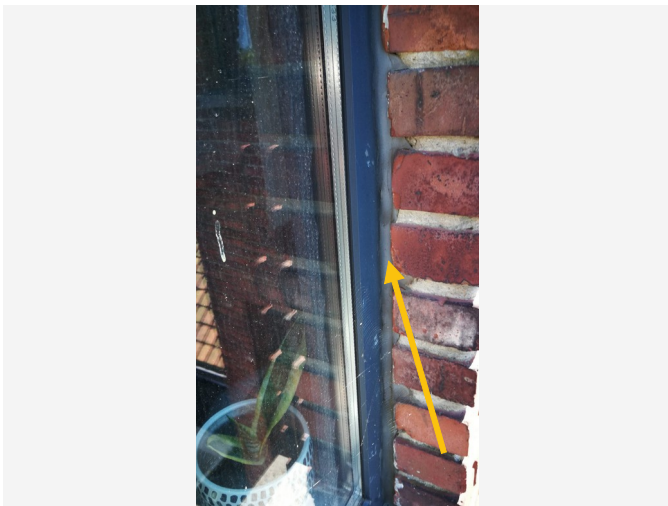
Het nieuwe buitenschrijnwerk werd geplaatst in 2009. De nieuwe afdichtingslaag van het buitenschrijnwerk is elastisch en niet-asbestverdacht.

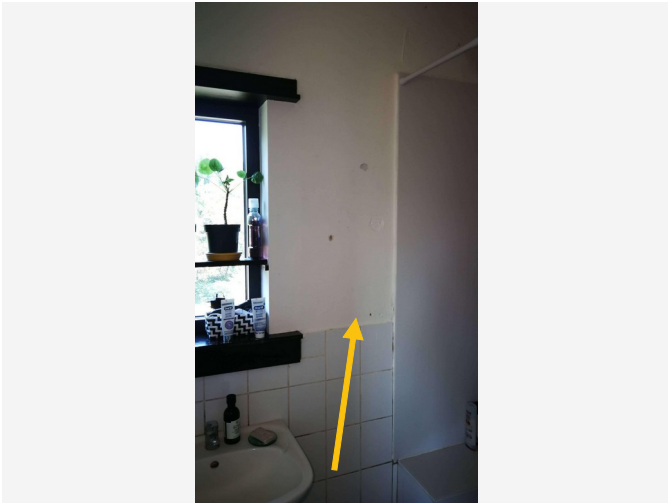
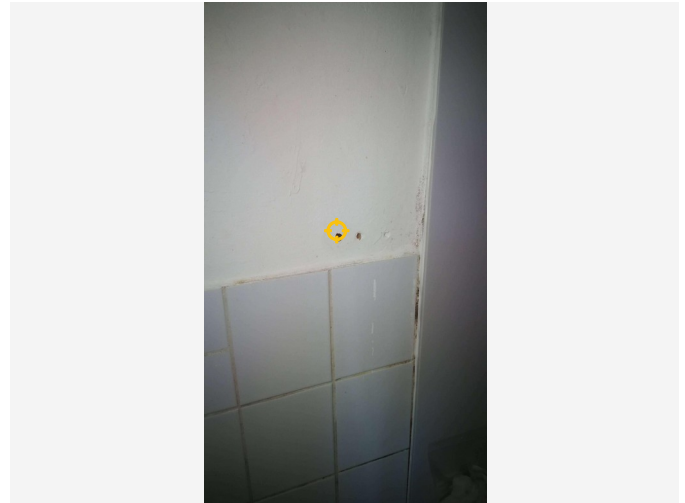
Geen asbest

#	Type	Referentie	Resultaat
7.1	Mengmonster	MM001	Geen asbest

Beschrijving	Pleisterwerk wanden
Omgeving	Binnen
Primaire drager	Binnenwand
Bindmiddel van materiaal	Gips - kalk
Gebondenheid op basis van bindmiddel	Niet-hechtgebonden
Hoeveelheid (oppervlakte - dikte - aantal)	• 82,96 m ² - 1,20 cm - 1 stuk
Totaal volume	0,996 m ³
Identificatiemethode	Vaststelling met monsternamen
Destructieve handeling voor identificatie	Nee
Opmerking	De hoeveelheid is een inschatting.

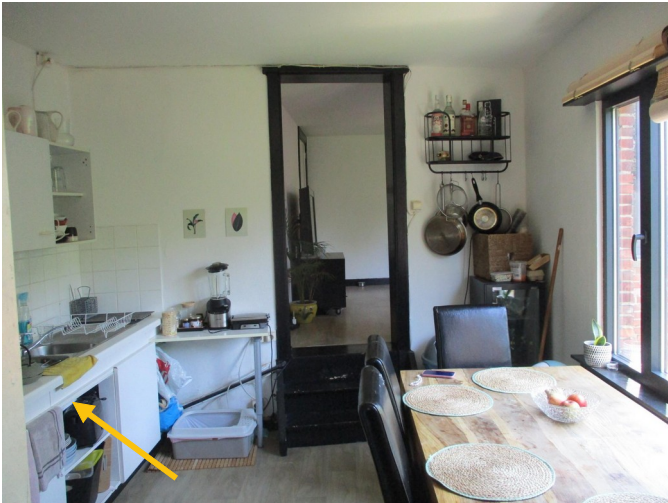
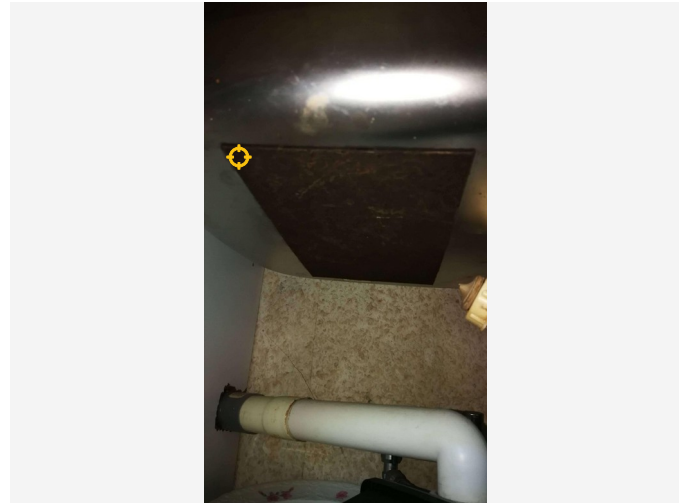
Fiche 8: Antidreun

Geen asbest

#	Type	Referentie	Resultaat
8.1	Puntmonster	MM002	Geen asbest

Beschrijving	Antidreun
Omgeving	Binnen
Primaire drager	Sanitaire infrastructuur en uitrusting (toe- en afvoer)
Bindmiddel van materiaal	Bitumen (roofing, teer, asfalt)
Gebondenheid op basis van bindmiddel	Hecht
Hoeveelheid (gewicht - aantal)	<ul style="list-style-type: none">• 0,30 kg - 1 stuk
Totaal gewicht	0,30 kg
Identificatiemethode	Vaststelling met monstername
Destructieve handeling voor identificatie	Nee
Opmerking	De hoeveelheid is een inschatting van het gewicht van de antidreunfolie onder de wasbakken en het afdruipegedeelte in de keuken.

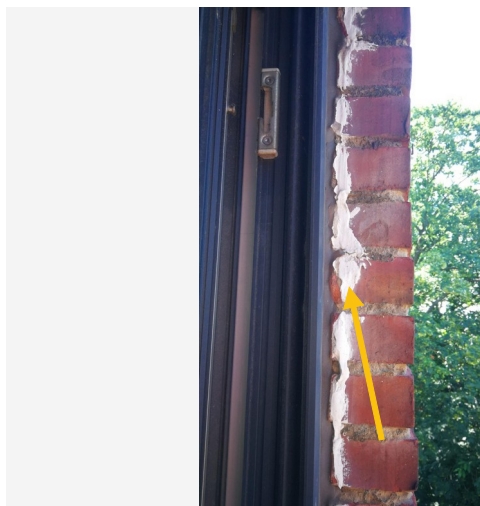
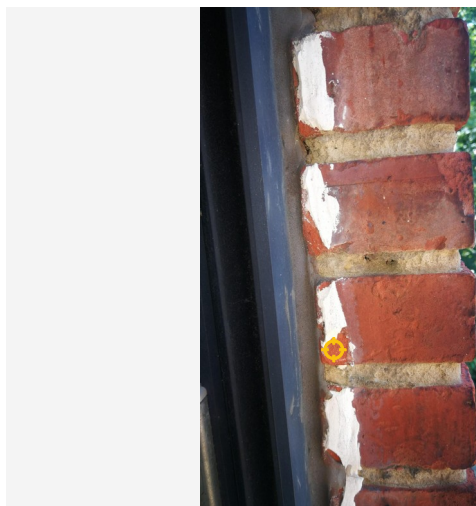
Geen asbest

#	Type	Referentie	Resultaat
9.1	Puntmonster	MM003	Geen asbest

Beschrijving	Oude mastiek
Omgeving	Buiten
Primaire drager	Wandopening verticaal (raam, deur, ...)
Bindmiddel van materiaal	Kitten, mastiek, pasta
Gebondenheid op basis van bindmiddel	Hecht
Hoeveelheid (gewicht - aantal)	<ul style="list-style-type: none">• 0,50 kg - 1 stuk
Totaal gewicht	0,50 kg
Identificatiemethode	Vaststelling met monstername
Destructieve handeling voor identificatie	Nee
Opmerking	Het betreft de oude mastiek die nog aanwezig is bij het raam in de achtergevel van de hoofdbouw.
