Asbestinventarisatetest

Jacobuslei 149, 2930 Brasschaat

Attestnummer : 20240602-000043.000

Niet-asbestveilig

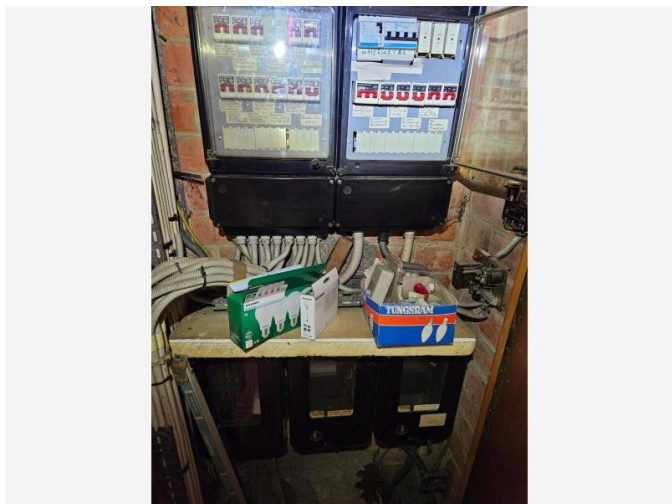
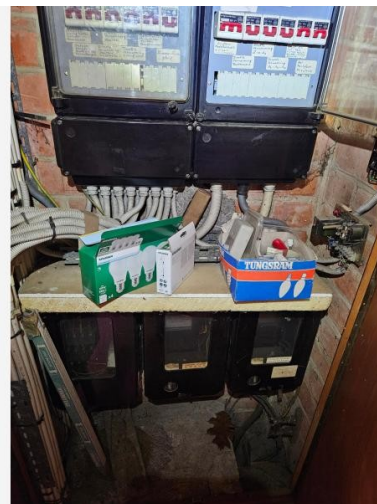
Het asbestmateriaal valt onder de mijlpaal van 2040.

Eindbeoordeling materiaalrisico	Verhoogd materiaalrisico en/of verhoogde kans op vezelvrijgave
---------------------------------	--

Gebondenheid	Categorie 1: hechtgebonden in oorsprong
Asbestsoort (vezeltype)	Crocidoliet aanwezig
Asbestconcentratie	Laag (< 50%)
Afschermingsgraad van het gehele materiaal	Geheel of deels (ook) vrij aan de binnenlucht
Toestand van het materiaal	Licht beschadigd, licht verweerd. Intact materiaal type Pical – asbestboard of categorie III 'gebondenheid'

Beschrijving	Bakeliet meterkast en zekeringkasten
Omgeving	Buiten
Primaire drager	HVAC infrastructuur en uitrusting
Asbestmateriaal	Plaat, paneel, tablet - Type Bakeliet
Bindmiddel van asbestmateriaal	Kunststof of -hars
Gebondenheid op basis van bindmiddel	Hecht
Hoeveelheid (oppervlakte - dikte - aantal)	• 1,00 m ² - 0,50 cm - 1 stuk
Totaal volume	0,005 m ³
Eenvoudig bereikbaar	Ja
Bevestigingswijze	• Geschroefd
Identificatiemethode	Vaststelling zonder monsternamen

Verwijderen

- Scherm in afwachting van verwijdering het asbestmateriaal af van luchtstromingen en verstoring: bijvoorbeeld door het te verpakken, te fixeren, af te dekken, signalisatie - afbakening aan te brengen, ...
- Zorg voor een veilig beheer en verwijder dit asbestmateriaal wanneer het bij werken eenvoudig bereikbaar wordt. Controleer de toestand jaarlijks op wijzigingen.

- Eenvoudige handelingen: mag via doe-het-zelf of door werknemer(s) met opleidingsattest eenvoudige handelingen
Contacteer de netbeheerder om de oude meterkasten te verwijderen.

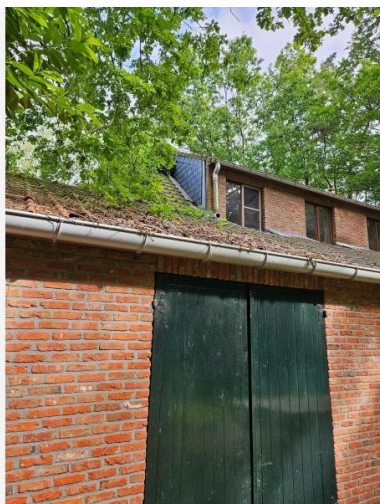
Situeringfoto

Permanente beperking

Reden: Het te onderzoeken materiaal situeert zich hoger dan 3,50 m te rekenen vanaf een veilige ondergrond

Uitleg van de asbestdeskundige: De gevelleien zijn niet van dichtbij te onderzoeken. Gezien het bouwjaar van de woning, zouden deze asbesthoudend kunnen zijn. Staalname niet mogelijk.

(Asbest)materiaal	Dak- en gevelbekleding - Lei, shingle
Karakterisatie	Asbest (verdacht)
Primaire drager	Wand buitenschil

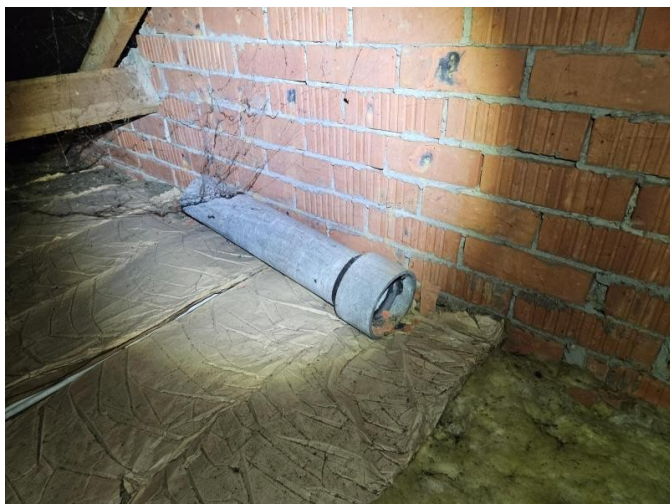
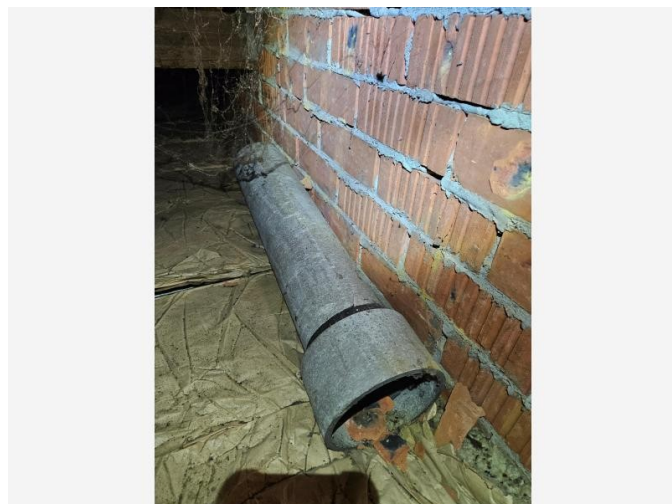
Verhoogd materiaalrisico en/of verhoogde kans op vezelvrijgave

Gebondenheid	Categorie 1: hechtgebonden in oorsprong
Asbestsoort (vezeltype)	Crocidoliet aanwezig
Asbestconcentratie	Laag (< 50%)
Afschermingsgraad van het gehele materiaal	Geheel of deels (ook) vrij aan de binnenlucht
Toestand van het materiaal	Licht beschadigd, licht verweerd. Intact materiaal type Pical – asbestboard of categorie III 'gebondenheid'

Beschrijving	AC schouw op zolder
Omgeving	Binnen
Primaire drager	Gedemonteerd of buitengebruik gesteld materiaal
Asbesttoepassing	Rookgaskanaal
Bindmiddel van asbesttoepassing	Cement
Gebondenheid op basis van bindmiddel	Hecht
Hoeveelheid (lengte - omtrek - dikte - aantal)	• 1,00 m - 15,00 cm - 1,00 cm - 1 stuk
Totaal volume	0,002 m ³
Identificatiemethode	Vaststelling zonder monsternamen
Destructieve handeling voor identificatie	Nee
Opmerking	Deze rookgasafvoer werd reeds verwijderd, maar ligt los op de zolder.

- Verwijder deze asbesttoepassing zo snel mogelijk. Volg de toestand goed op.

- Eenvoudige handelingen: mag via doe-het-zelf of door werknemer(s) met opleidingsattest eenvoudige handelingen
Verwijder de buis in 1 geheel zonder te breken met de nodige PBM's. Dubbel te verpakken in asbestzak.

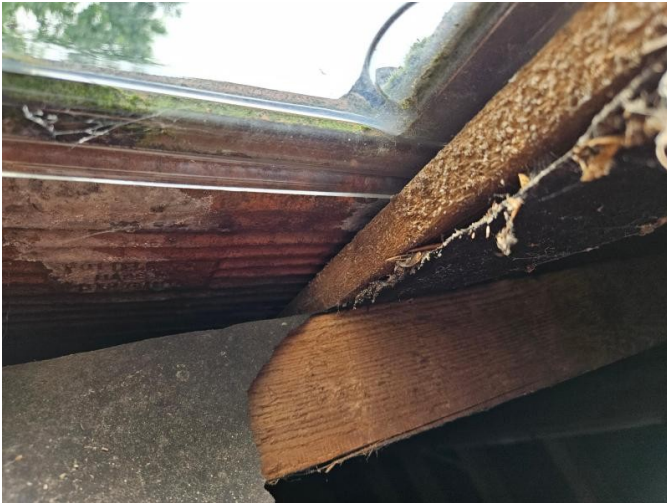
Vrije foto

Onderdak is in OSB hout platen.

Identificatiemethode	Vaststelling & expertise (niet-asbestverdacht)
Primaire drager	Schuin dak
(Asbest)materiaal	Plaat, paneel, tablet - Type Menuiserie

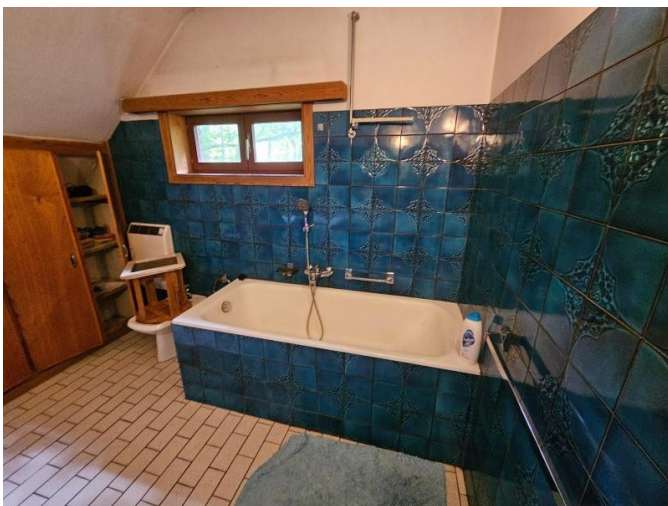
Vrije foto

Staalname niet mogelijk zonder destructief te werk te gaan. Er zijn verschillende soorten tegels aanwezig.

Identificatiemethode	Redelijk vermoeden
Primaire drager	Binnenwand
(Asbest)materiaal	In-situ afwerkingslagen - Smeerlaag
Bindmiddel	Cement
Gebondenheid bindmiddel	Hecht

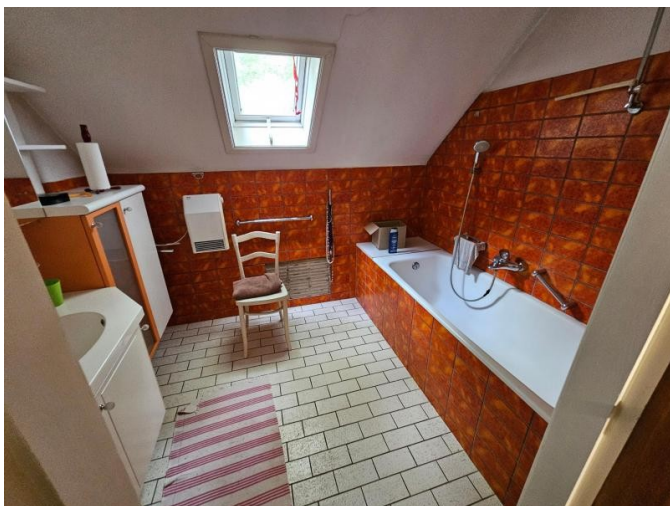
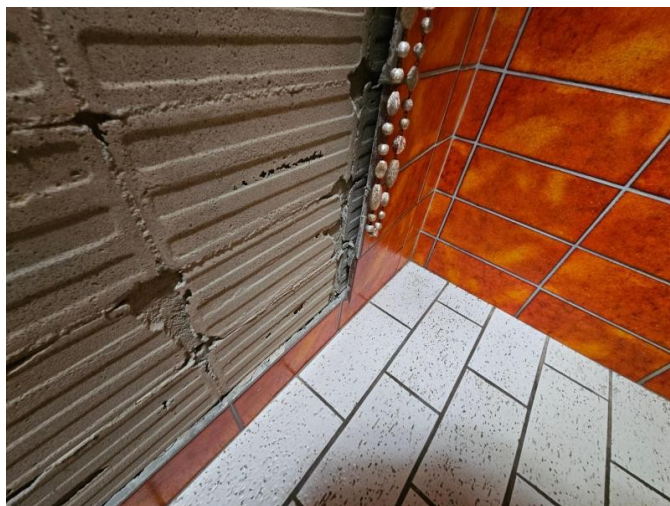
Fiche 6: Tegellijm faiencetegels badkamer 2

Geen asbest

#	Type	Referentie	Resultaat
6.1	Puntmonster	3	Geen asbest

Beschrijving	Tegellijm faiencetegels badkamer 2
Omgeving	Binnen
Primaire drager	Binnenwand
Bindmiddel van materiaal	Cement

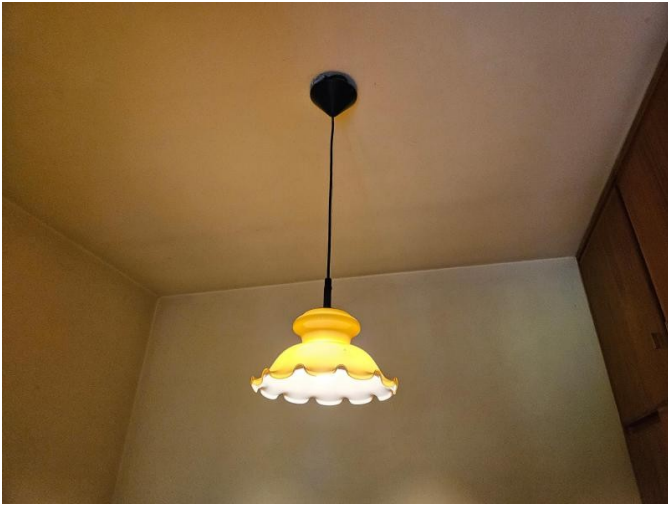
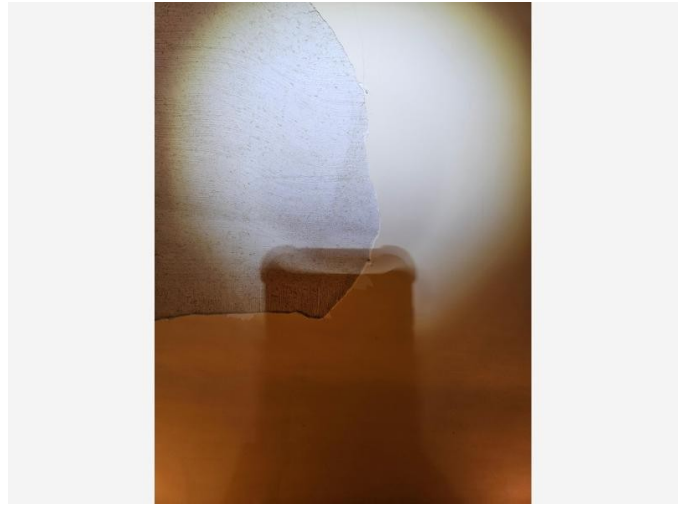
Fiche 7: Pleister plafonds

Geen asbest

#	Type	Referentie	Resultaat
7.1	Mengmonster	2	Geen asbest

Beschrijving	Pleister plafonds
Omgeving	Binnen
Primaire drager	Plafond

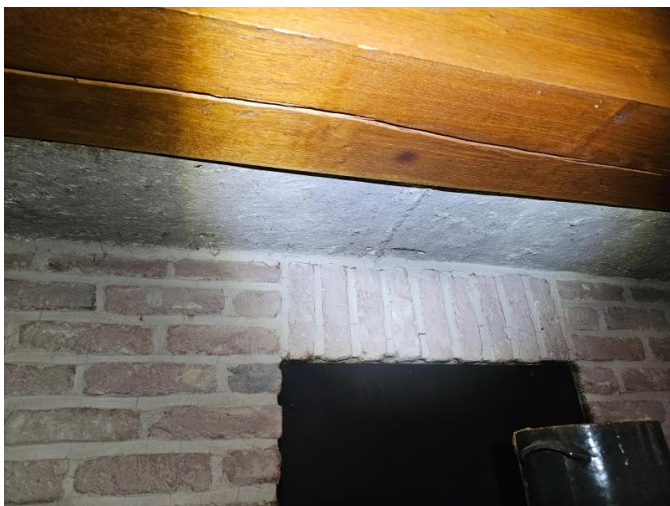
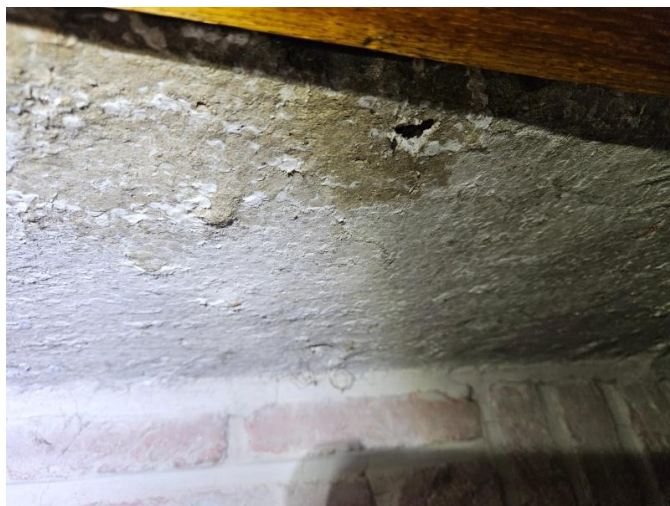
Fiche 8: Cement plaat haard

Geen asbest

#	Type	Referentie	Resultaat
8.1	Puntmonster	4	Geen asbest

Beschrijving	Cement plaat haard
Omgeving	Binnen
Primaire drager	Afboording, omheining...
Bindmiddel van materiaal	Cement

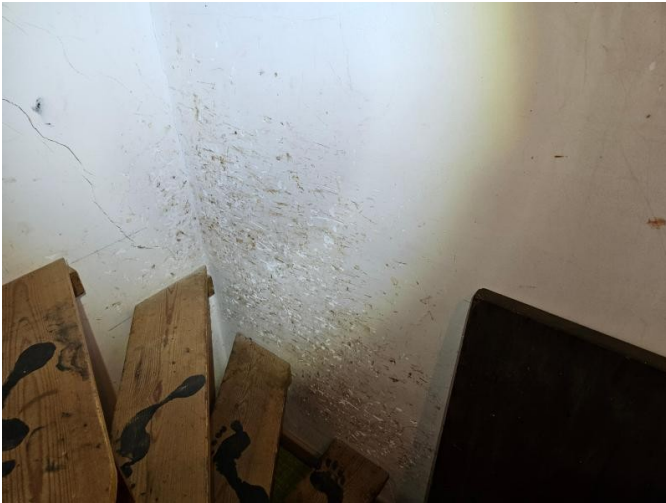
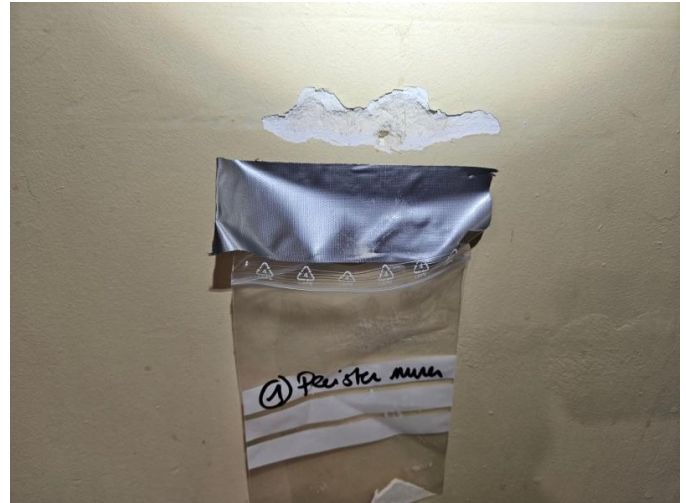
Fiche 9: Pleister muren

Geen asbest

#	Type	Referentie	Resultaat
9.1	Mengmonster	1	Geen asbest

Beschrijving	Pleister muren
Omgeving	Binnen
Primaire drager	Binnenwand
