Asbestinventarisatetest

Zwarte-Beeklaan 8, 2950 Kapellen

Attestnummer : 20230912-000409.000

Uitgegeven op : 12.09.2023

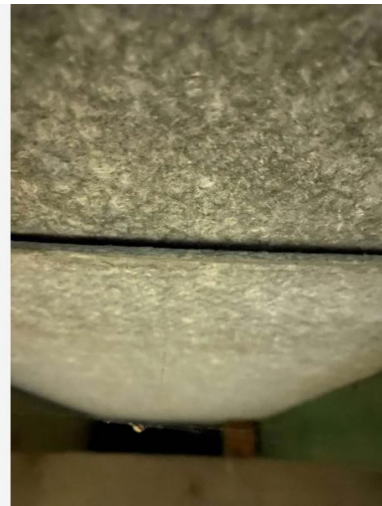
Eindbeoordeling materiaalrisico	Verhoogd materiaalrisico en/of verhoogde kans op vezelvrijgave
---------------------------------	--

Gebondenheid	Categorie 1: hechtgebonden in oorsprong
Asbestsoort (vezeltype)	Crocidoliet aanwezig
Asbestconcentratie	Laag (< 50%)
Afschermingsgraad van het gehele materiaal	Geheel of deels (ook) vrij aan de binnenlucht
Toestand van het materiaal	Licht beschadigd, licht verweerd. Intact materiaal type Pical – asbestboard of categorie III 'gebondenheid'

Beschrijving	Onderdak
Omgeving	Grenst aan binnen- en buitenlucht
Primaire drager	Schuin dak
Asbestmateriaal	Plaat, paneel, tablet - Type Menuiserite
Bindmiddel van asbestmateriaal	Cement
Gebondenheid op basis van bindmiddel	Hecht
Hoeveelheid (oppervlakte - dikte - aantal)	<ul style="list-style-type: none">• 198,00 m² - 0,40 cm - 1 stuk
Totaal volume	0,792 m ³
Eenvoudig bereikbaar	Nee <ul style="list-style-type: none">• Het asbestmateriaal is bedekt (uitgezonderd laag verf, coating, behang, kunststof, textiel) en het wegnemen van het bedekkende materiaal kan niet zonder het bedekkende materiaal te beschadigen.

Bevestigingswijze	• Genageld, geniet
Identificatiemethode	Vaststelling zonder monstername
Destructieve handeling voor identificatie	Nee

Maatregelen nemen

- Zorg voor een veilig beheer. Vermijd het beschadigen van het asbestmateriaal. Controleer de toestand jaarlijks op wijzigingen.

- Eenvoudige handelingen: mag via doe-het-zelf of door werknemer(s) met opleidingsattest eenvoudige handelingen
Indien verwijderd zonder toepassing te beschadigen

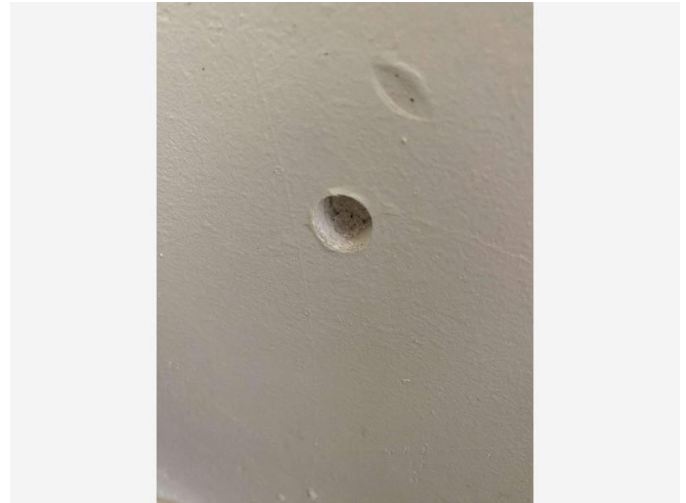
Fiche 4: Pleisterwerk muren

Geen asbest

#	Type	Referentie	Resultaat
4.1	Mengmonster	Pleisterwerk muren	Geen asbest

Beschrijving	Pleisterwerk muren
Omgeving	Binnen
Primaire drager	Binnenwand

Bindmiddel van materiaal	Gips - kalk
Gebondenheid op basis van bindmiddel	Niet-hechtgebonden
Hoeveelheid (oppervlakte - dikte - aantal)	• 498,00 m ² - 1,00 cm - 1 stuk
Totaal volume	4,98 m ³
Identificatiemethode	Vaststelling met monstername
Destructieve handeling voor identificatie	Nee
Opmerking	CV ketel in garage - geen staalname mogelijk omdat het er niet aanwezig is.

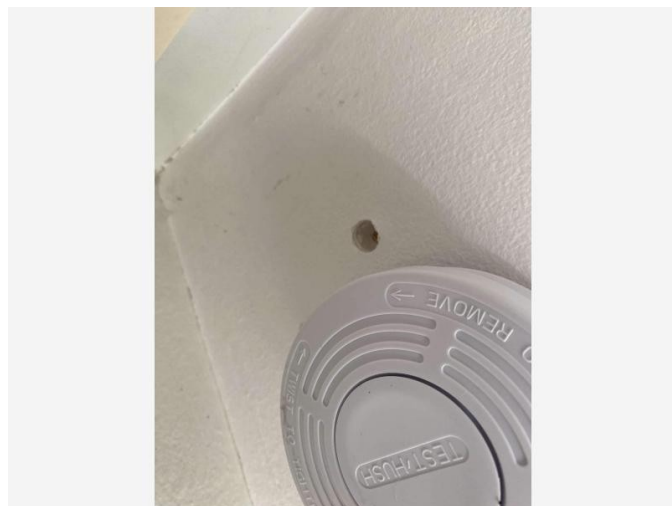
Fiche 5: Pleisterwerk plafond

Geen asbest

#	Type	Referentie	Resultaat
5.1	Mengmonster	Pleisterwerk plafond	Geen asbest

Beschrijving	Pleisterwerk plafond
Omgeving	Binnen
Primaire drager	Plafond
Bindmiddel van materiaal	Gips - kalk

Gebondenheid op basis van bindmiddel	Niet-hechtgebonden
Hoeveelheid (oppervlakte - dikte - aantal)	• 125,00 m ² - 0,96 cm - 1 stuk
Totaal volume	1,20 m ³
Identificatiemethode	Vaststelling met monstername
Destructieve handeling voor identificatie	Nee
