Keuringsverslag van een elektrische laagspanning- en zeer lage spanningsinstallatie

Datum keuring: 30/01/2023

Straatnaam	Willy Staeslei
Huisnummer	81
Busnummer	2
Postcode	2180
Gemeente	Antwerpen
Land	België

Controlebezoek van een oude huishoudelijke elektrische installatie van een wooneenheid bij verkoop op vraag van de verkoper volgens (KB 08/09/2019) - AREI Boek 1- 8.4.2. en 8.2.1. en 4.2.4.3.

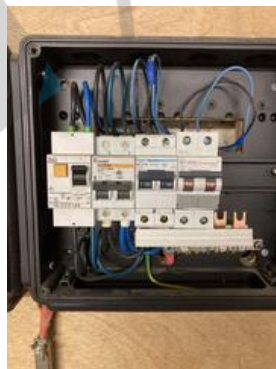
Afbelding schakel- en verdeelbord:

15.05 De deur en/of afschermplaat van het schakelbord dient (terug)geplaatst worden. Aanraking van onder spanning staande delen mogelijk. (Boek 1 Afdeling 5.1.4. en 5.3.5.1.A. en 4.2.2.3.)

15.09 De genaakbare, naakte onder spanning staande delen zijn onvoldoende afgeschermd. (Boek 1 Afdeling 5.1.4. en 4.2.2.3.)

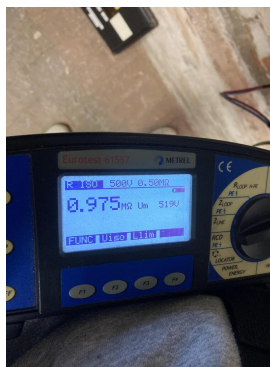
Ri algemeen: 0,975 MΩ

OK

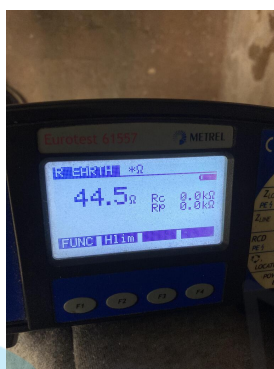
Aardelektrode: Verticaal of schuin in de grond gedreven baren, pennen of geleiders: woning van voor 1981

RE: 44,5 Ω

NOK

12.04 De spreidingsweerstand is groter dan 30 ohm en kleiner dan 100 ohm, maar bijkomende voorwaarden inzake differentieelschakelaars zijn niet vervuld. Aarding bij voorkeur te realiseren kleiner dan 30 ohm. (Boek 1 Onderafdeling 4.2.3.2. en 5.4.2.1.)

nota/note 26 Op moment van controle konden wij geen aardingsmeting uitvoeren volgens de wettelijk voorgeschreven manier, een vereenvoudigde meting werd tijdelijk uitgevoerd. Men dient een degelijke meting uit te voeren om een definitief standpunt in te nemen over de aardingsweerstand. De waarde van de vereenvoudigde meting is: 44,5
