Asbestinventarisatetest

Lambrechtshoekenlaan 211/1106, 2170 Antwerpen

Attestnummer : 20240203-000026.000

Zone 1: Hoofdgebouw

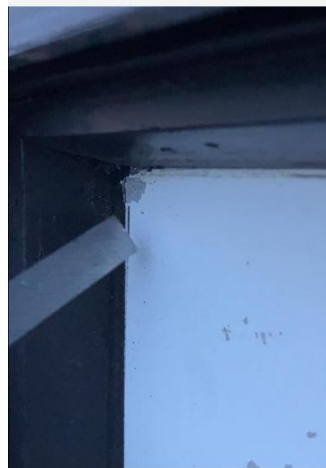
Conclusie

Het asbestmateriaal valt onder de mijlpaal van 2034.

Eindbeoordeling materiaalrisico	Laag materiaalrisico en/of verlaagde kans op vezelvrijgave
---------------------------------	--

Gebondenheid	Categorie 1: hechtgebonden in oorsprong
Asbestsoort (vezeltype)	Crocidoliet aanwezig
Asbestconcentratie	Laag (< 50%)
Afschermingsgraad van het gehele materiaal	Geheel of deels vrij aan de buitenlucht
Toestand van het materiaal	Onbeschadigd, niet verweerd

Beschrijving	gevelbekleding
Omgeving	Buiten
Primaire drager	Wand buitenschil
Asbestmateriaal	Dak- en gevelbekleding - Plaat
Bindmiddel van asbestmateriaal	Cement
Gebondenheid op basis van bindmiddel	Hecht
Hoeveelheid (oppervlakte - dikte - aantal)	<ul style="list-style-type: none">• 3,00 m² - 1,00 cm - 4 stuks
Totaal volume	0,12 m ³
Eenvoudig bereikbaar	Nee <ul style="list-style-type: none">• Verwijdering tast de bouwkundige integriteit aan.
Bevestigingswijze	<ul style="list-style-type: none">• Onbekend

Verwijderen

- Zorg voor een veilig beheer en verwijder dit asbestmateriaal wanneer het bij werken eenvoudig bereikbaar wordt. Controleer de toestand jaarlijks op wijzigingen.

- Eenvoudige handelingen: enkel door erkend asbestverwijderaar
Eenvoudige handelingen door erkend asbestverwijderaar.

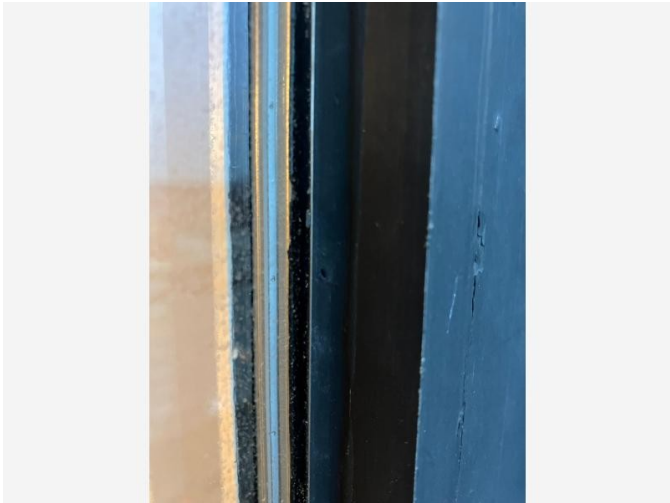
Mastiek heeft een flexibele structuur.

Identificatiemethode	Vaststelling & expertise (niet-asbestverdacht)
Primaire drager	Wandopening verticaal (raam, deur, ...)
(Asbest)materiaal	In-situ afwerkingslagen - Pasta, stopverf, voegsel, stopsel, vulsel, mastiek, katten, ...
Bindmiddel	Kitten, mastiek, pasta
Gebondenheid bindmiddel	Hecht

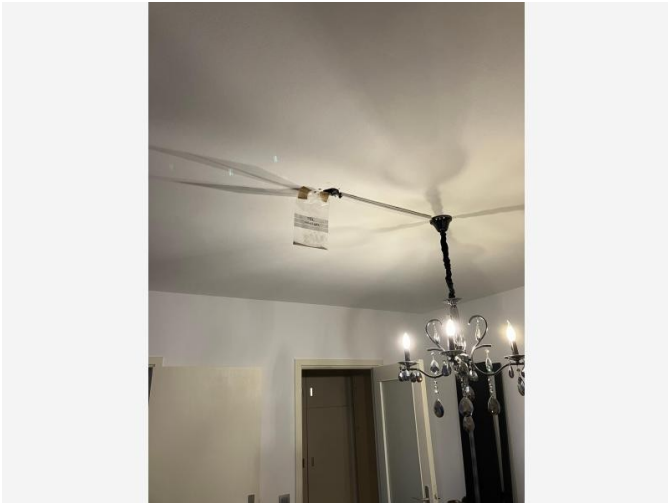
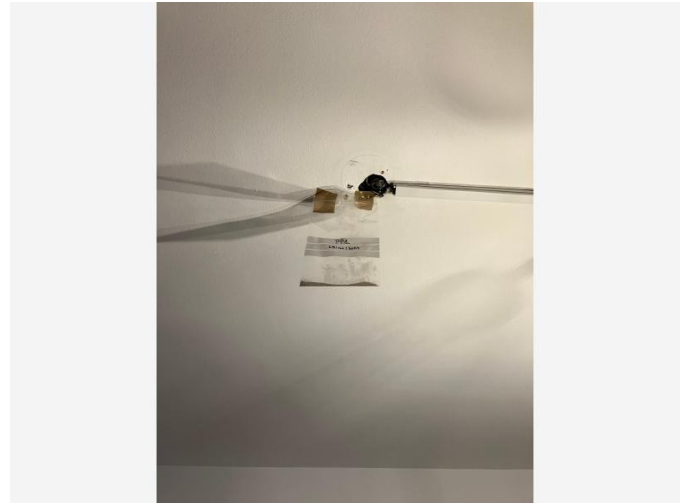
Fiche 4: pleisterwerk plafonds

Geen asbest

#	Type	Referentie	Resultaat
4.1	Mengmonster	PP1	Geen asbest

Beschrijving	pleisterwerk plafonds
Omgeving	Binnen
Primaire drager	Plafond
Bindmiddel van materiaal	Gips - kalk

Gebondenheid op basis van bindmiddel	Niet-hechtgebonden
Hoeveelheid (oppervlakte - dikte - aantal)	• 96,90 m ² - 1,00 cm - 1 stuk
Totaal volume	0,969 m ³
Identificatiemethode	Vaststelling met monstername
Destructieve handeling voor identificatie	Nee

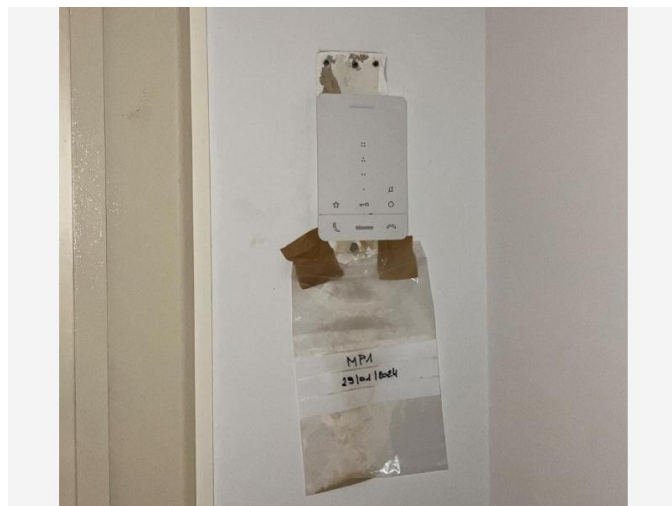
Geen asbest

#	Type	Referentie	Resultaat
6.1	Puntmonster	MP1	Geen asbest

Beschrijving	pleisterwerk muren
Omgeving	Binnen
Primaire drager	Binnenwand
Bindmiddel van materiaal	Gips - kalk

Gebondenheid op basis van bindmiddel	Niet-hechtgebonden
Hoeveelheid (oppervlakte - dikte - aantal)	• 152,00 m ² - 1,00 cm - 1 stuk
Totaal volume	1,52 m ³
Identificatiemethode	Vaststelling met monstername
Destructieve handeling voor identificatie	Nee
