## Keuringsverslag van een elektrische laagspanning- en zeer lage spanningsinstallatie

NIET CONFORM

Datum keuring: 30/01/2023

### Plaats van het onderzoek

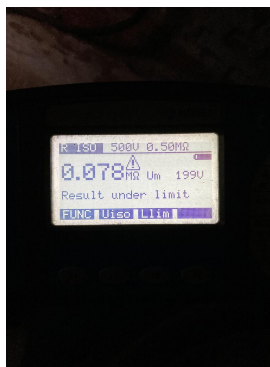
Ri algemeen: 0,078 MΩ

NOK

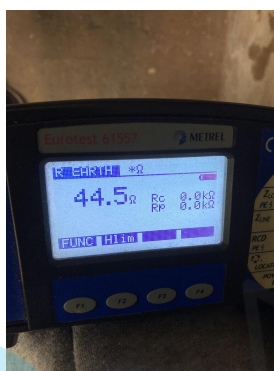
Aardelektrode: Verticaal of schuin in de grond gedreven baren, pennen of geleiders: woning van voor 1981

RE: 44,5 Ω

NOK
