Asbestinventarisatetest

De Aard 13/2001, 2930 Brasschaat

Attestnummer : 20230906-000426.000

Uitgegeven op : 06.09.2023

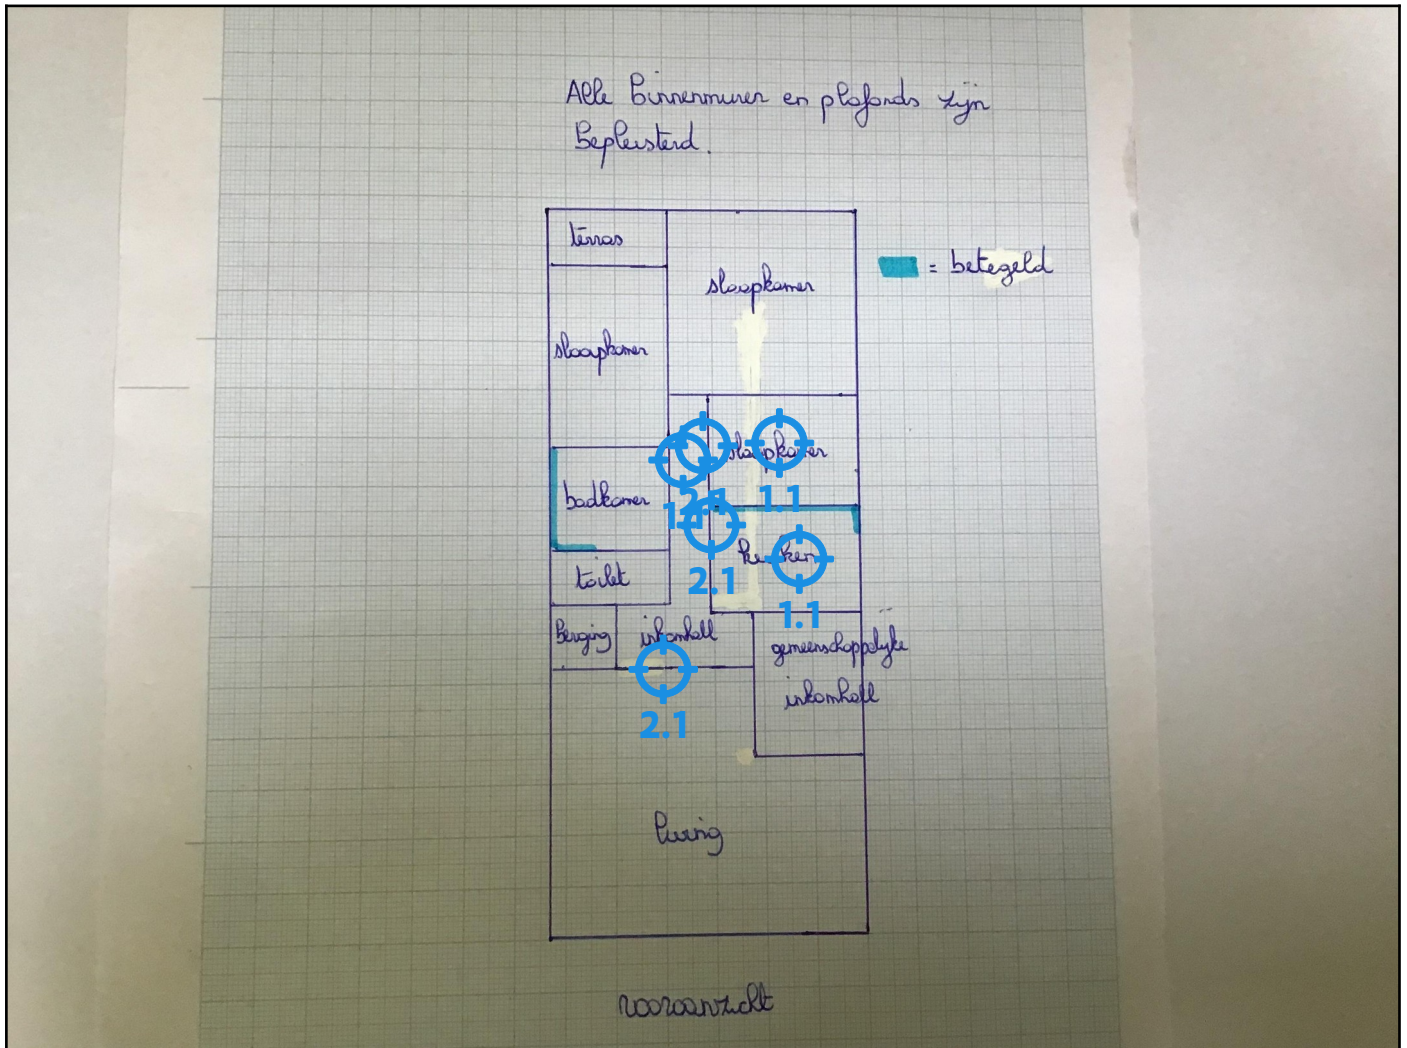
Plan 1.1: Appartement

Beschrijving	Type	Actie
1. Pleisterwerken plafond	Geen asbest	-
1.1 Code: MM02	Mengmonster	-
2. Pleisterwerken muur	Geen asbest	-
2.1 Code: MM01	Mengmonster	-

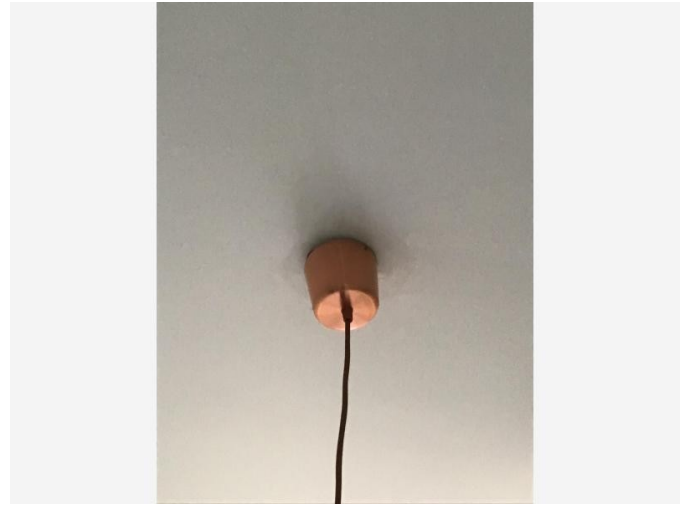
Overzichtsfoto

Detailfoto

Geen asbest

Beschrijving	Pleisterwerken plafond
Omgeving	Binnen
Primaire drager	Plafond
Bindmiddel van materiaal	Gips - kalk

Gebondenheid op basis van bindmiddel	Niet-hechtgebonden
Hoeveelheid (oppervlakte - dikte - aantal)	• 90,00 m ² - 0,50 cm - 1 stuk
Totaal volume	0,45 m ³
Identificatiemethode	Vaststelling met monstername
Destructieve handeling voor identificatie	Nee

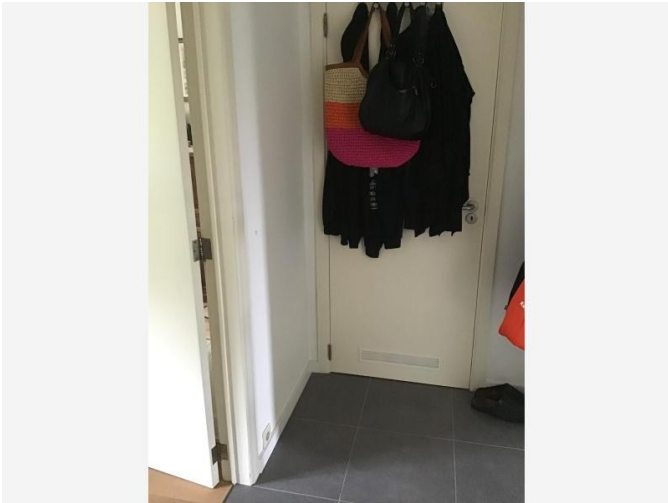
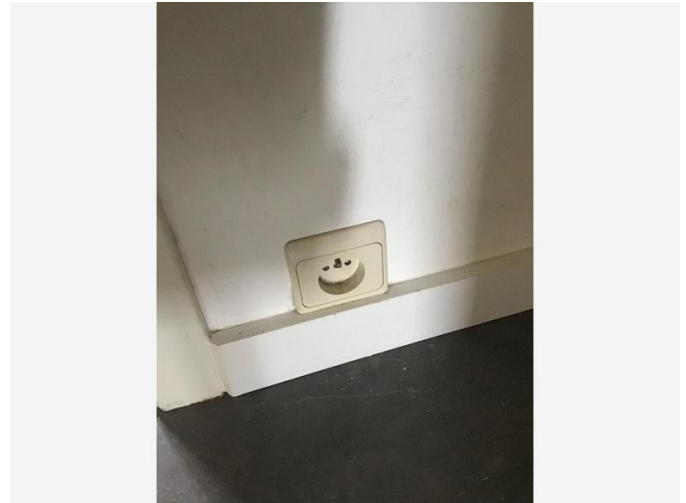
Fiche 2: Pleisterwerken muur

Overzichtsfoto

Detailfoto

Geen asbest

Beschrijving	Pleisterwerken muur
Omgeving	Binnen
Primaire drager	Binnenwand
Bindmiddel van materiaal	Gips - kalk

Gebondenheid op basis van bindmiddel	Niet-hechtgebonden
Hoeveelheid (oppervlakte - dikte - aantal)	• 236,00 m ² - 0,50 cm - 1 stuk
Totaal volume	1,18 m ³
Identificatiemethode	Vaststelling met monstername
Destructieve handeling voor identificatie	Nee
Opmerking	Een destructief onderzoek is aan te raden bij grondige verbouwwerken, om eventuele pleisterwerken en/of cementering, mogelijks achter te tegels bemonsteren. Dit behoort momenteel niet tot onze taak in deze opdracht.
