Asbestinventarisatetest

Philippe Spethstraat 178, 2950 Kapellen

Attestnummer : 20240622-000140.000

Uitgegeven op : 22.06.2024

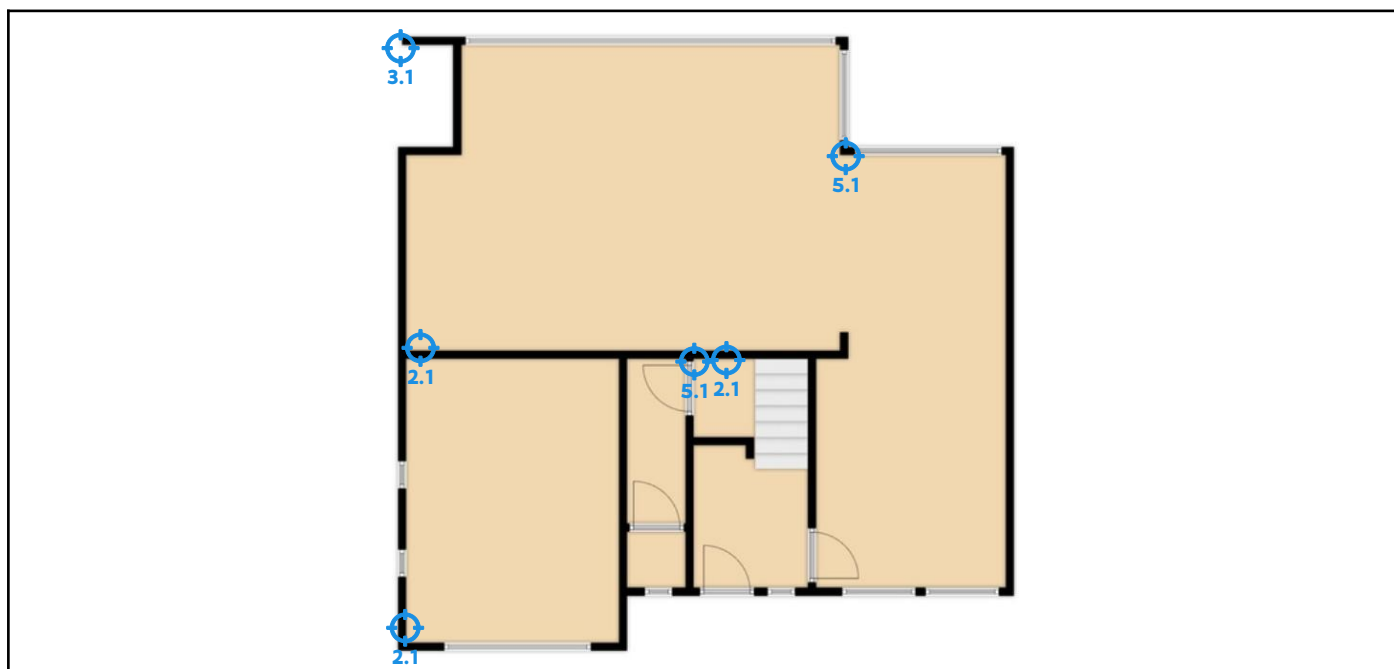
Plan 1.1: gelijkvloers

Beschrijving	Type	Actie
2. pleisterwerk muren	Geen asbest	-
2.1 Code: PM1	Mengmonster	-
3. Crepi	Geen asbest	-
3.1 Code: Crepi	Puntmonster	-
5. pleisterwerk plafonds	Geen asbest	-
5.1 Code: PP1	Mengmonster	-

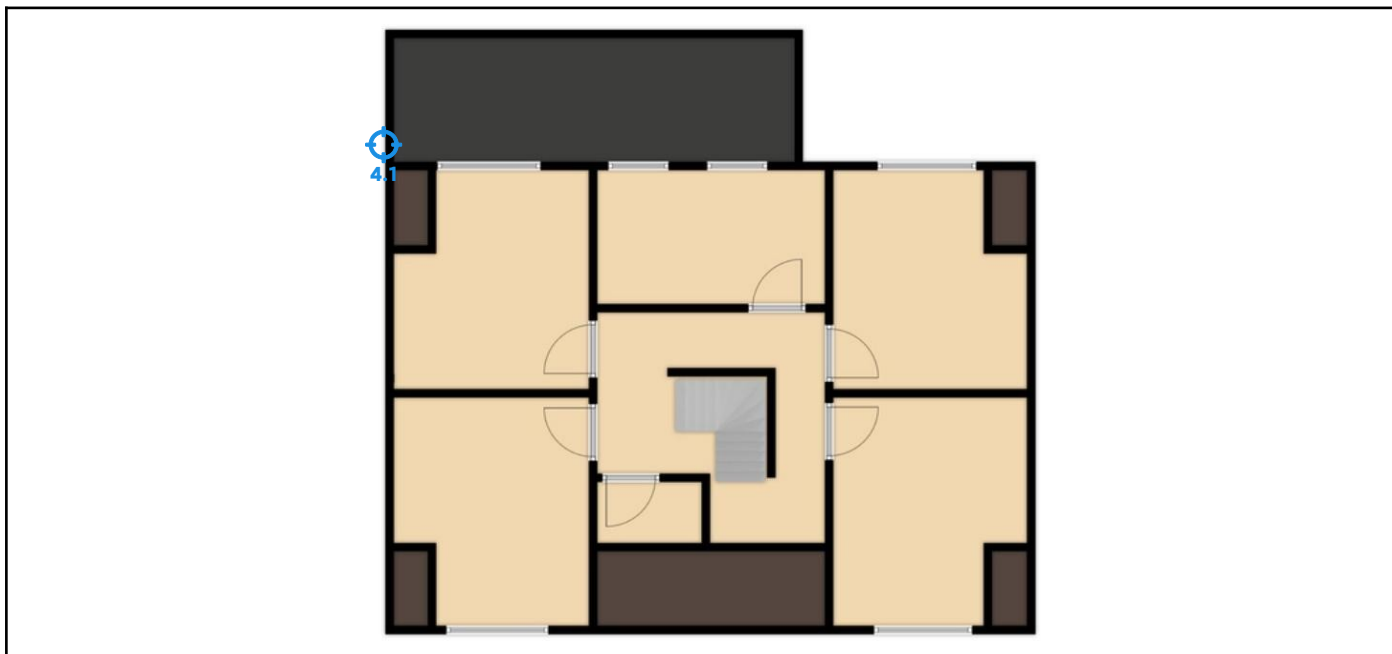
Plan 1.2: 1ste verdiep

Beschrijving	Type	Actie
4. roofing platdak	Geen asbest	-
4.1 Code: roofing	Puntmonster	-

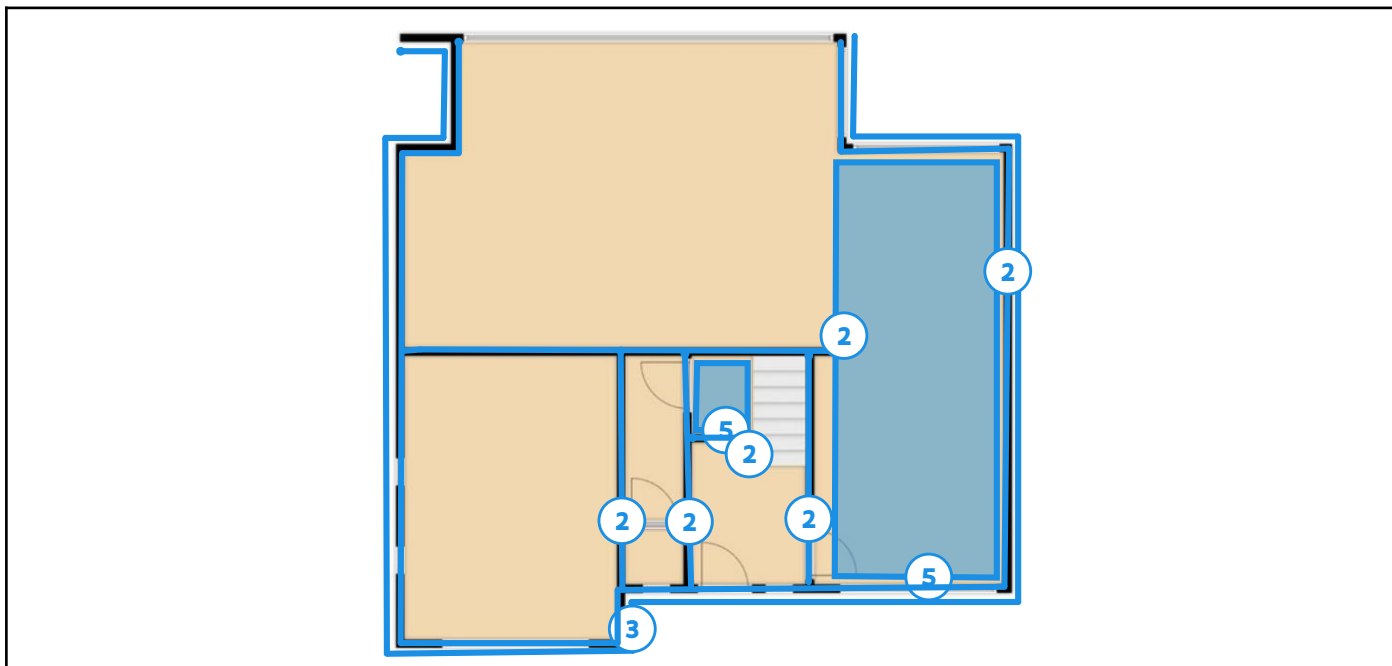
Plan 1.3: gelijkvloers

Beschrijving	Type	Actie
2. pleisterwerk muren	Geen asbest	-
3. Crepi	Geen asbest	-
5. pleisterwerk plafonds	Geen asbest	-

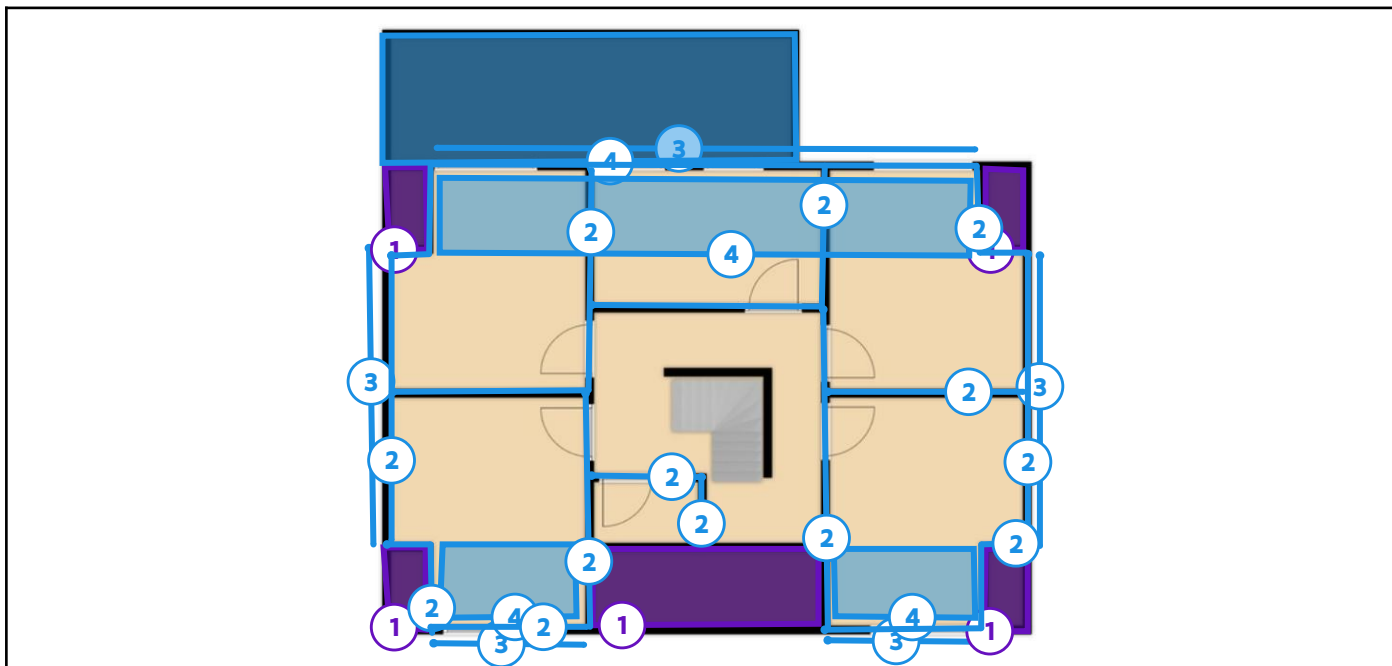
Plan 1.4: 1ste verdiep

Beschrijving	Type	Actie
1. Onderdak	Advies	-
2. pleisterwek muren	Geen asbest	-
3. Crepi	Geen asbest	-
4. roofing platdak	Geen asbest	-

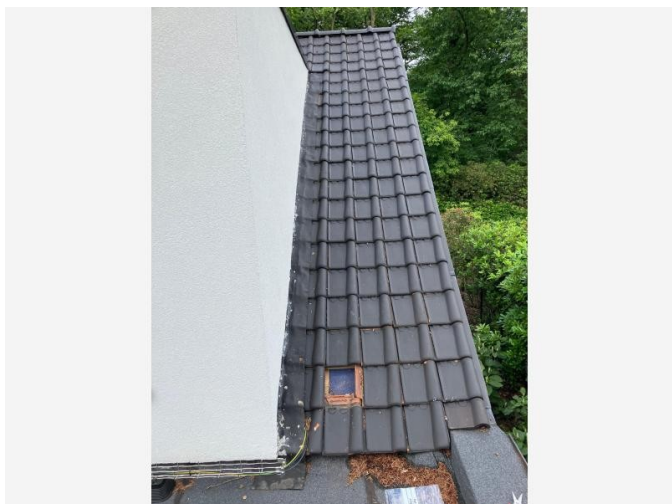
Vrije foto

Advies

Het onderdak bestaat uit een kunststof.

Identificatiemethode	Vaststelling & expertise (niet-asbestverdacht)
Primaire drager	Schuin dak

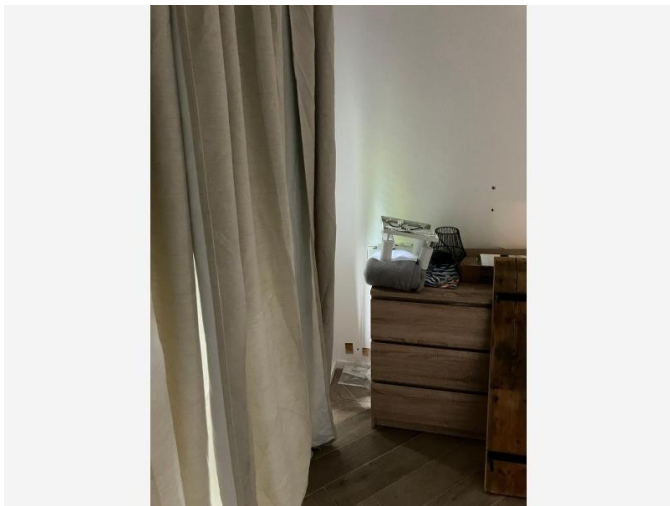
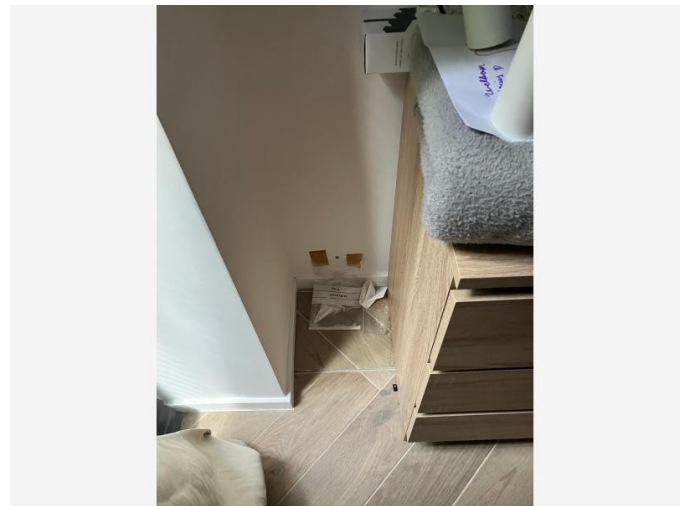
Fiche 2: pleisterwek muren

Geen asbest

#	Type	Referentie	Resultaat
2.1	Mengmonster	PM1	Geen asbest

Beschrijving	pleisterwerk muren
Omgeving	Binnen
Primaire drager	Binnenwand
Bindmiddel van materiaal	Gips - kalk
Gebondenheid op basis van bindmiddel	Niet-hechtgebonden
Hoeveelheid (oppervlakte - dikte - aantal)	• 150,00 m ² - 1,00 cm - 1 stuk
Totaal volume	1,50 m ³
Identificatiemethode	Vaststelling met monstername
Destructieve handeling voor identificatie	Nee

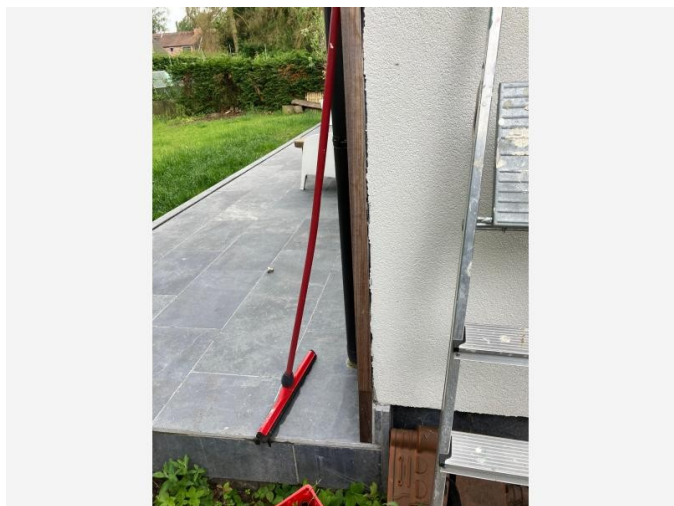
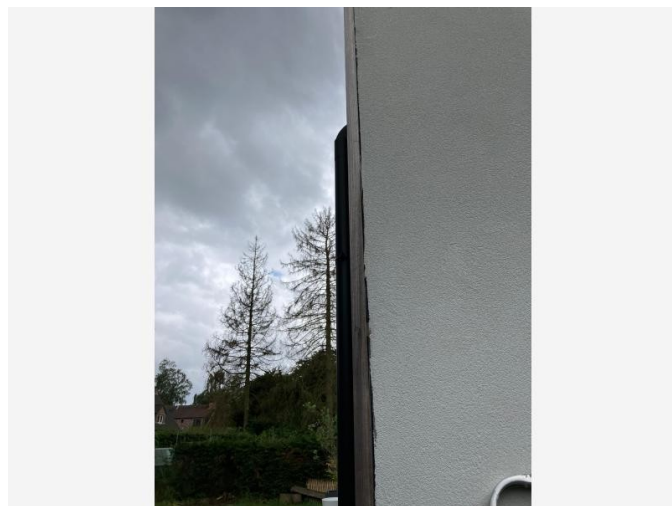
Geen asbest

#	Type	Referentie	Resultaat
3.1	Puntmonster	Crepi	Geen asbest

Beschrijving	Crepi
Omgeving	Buiten
Primaire drager	Wand buitenschil
Bindmiddel van materiaal	Gips - kalk
Gebondenheid op basis van bindmiddel	Niet-hechtgebonden
Hoeveelheid (oppervlakte - dikte - aantal)	• 130,00 m ² - 1,00 cm - 1 stuk
Totaal volume	1,30 m ³
Identificatiemethode	Vaststelling met monstername
Destructieve handeling voor identificatie	Nee

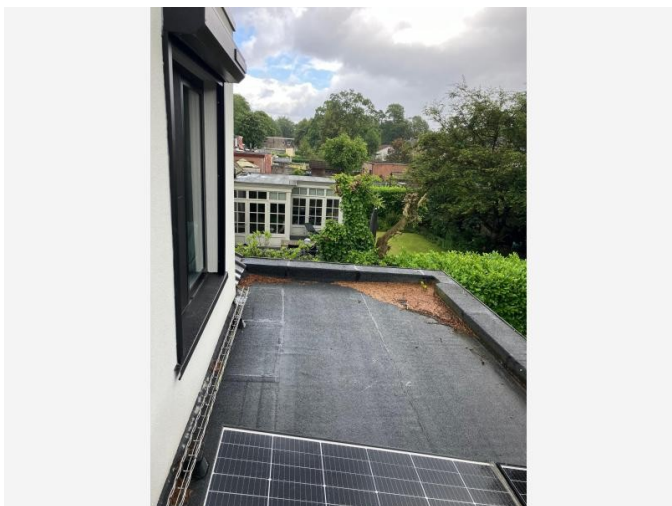
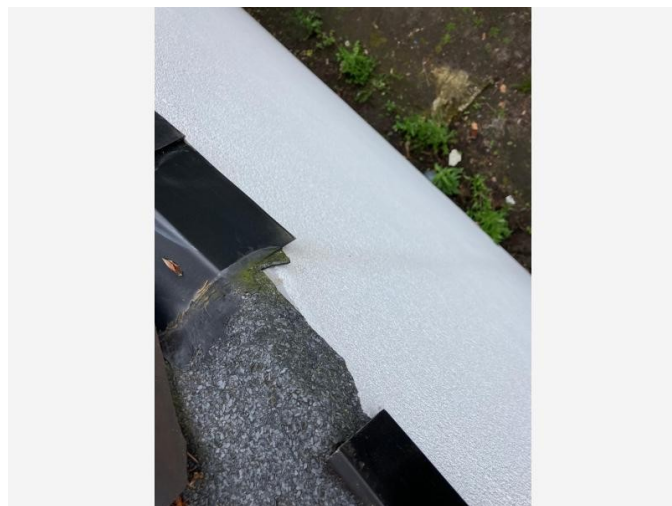
Fiche 4: roofing platdak

Geen asbest

#	Type	Referentie	Resultaat
4.1	Puntmonster	roofing	Geen asbest

Beschrijving	roofing platdak
Omgeving	Buiten
Primaire drager	Plat dak
Bindmiddel van materiaal	Bitumen (roofing, teer, asfalt)
Gebondenheid op basis van bindmiddel	Hecht
Hoeveelheid (oppervlakte - aantal)	<ul style="list-style-type: none">• 20,00 m² - 1 stuk
Totale oppervlakte	20,00 m ²
Identificatiemethode	Vaststelling met monstername
Destructieve handeling voor identificatie	Nee

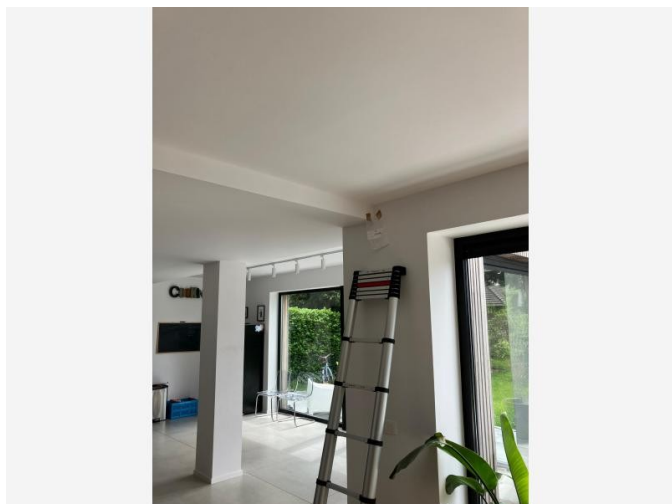
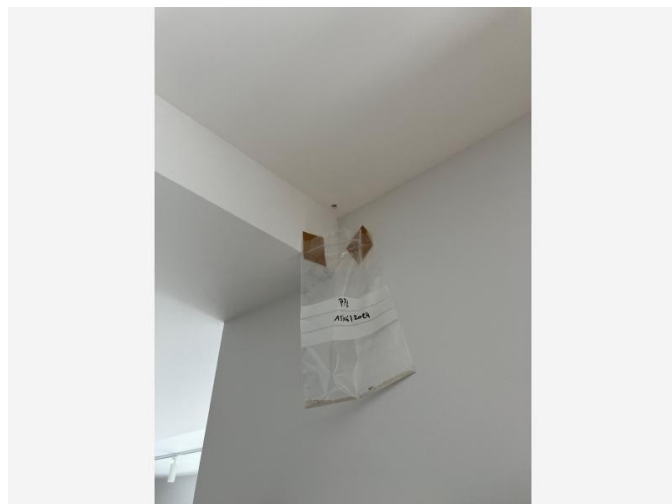
Geen asbest

#	Type	Referentie	Resultaat
5.1	Mengmonster	PP1	Geen asbest

Beschrijving	pleisterwek plafonds
Omgeving	Binnen
Primaire drager	Plafond
Bindmiddel van materiaal	Gips - kalk
Gebondenheid op basis van bindmiddel	Niet-hechtgebonden
Hoeveelheid (oppervlakte - dikte - aantal)	• 119,00 m ² - 1,00 cm - 1 stuk
Totaal volume	1,19 m ³
Identificatiemethode	Vaststelling met monsternamen
Destructieve handeling voor identificatie	Nee
