Asbestinventarisatetest

Gezondheidslei 10, 2930 Brasschaat

Attestnummer : 20230504-000067.000

Zone 1: Hoofdgebouw

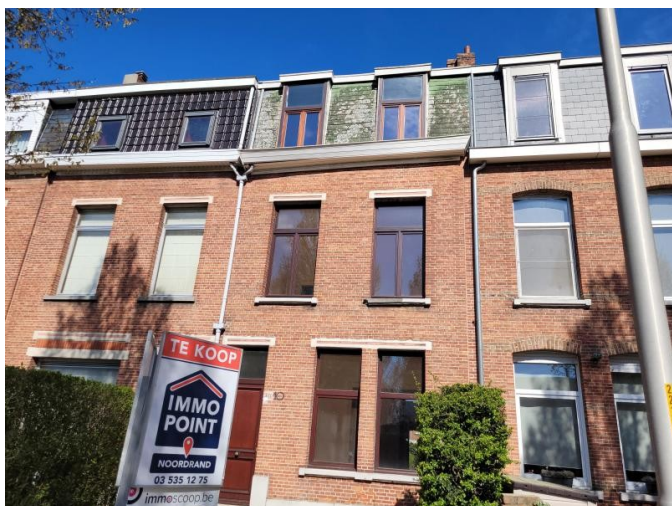
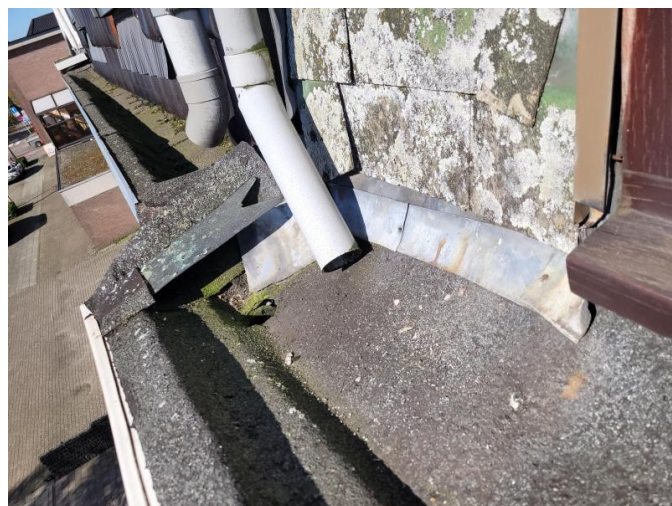
Overzichtsfoto

Detailfoto

Eindbeoordeling materiaalrisico	Zeer laag materiaalrisico en/of zeer lage kans op vezelvrijgave
---------------------------------	---

Gebondenheid	Categorie 1: hechtgebonden in oorsprong
Asbestsoort (vezeltype)	Alleen chrysotiel
Asbestconcentratie	Laag (< 50%)
Afschermingsgraad van het gehele materiaal	Stootvaste afscherming of omkasting
Toestand van het materiaal	Matig beschadigd, matig verweerd

#	Type	Referentie	Resultaat
1.1	Puntmonster	2302486-003	Chrysotiel

Beschrijving	Leiendak voorgevel
Omgeving	Buiten
Primaire drager	Schuin dak
Asbestmateriaal	Dak- en gevelbekleding - Lei, shingle
Bindmiddel van asbestmateriaal	Cement
Gebondenheid op basis van bindmiddel	Hecht
Hoeveelheid (oppervlakte - aantal)	• 8,00 m ² - 1 stuk

Totale oppervlakte	8,00 m ²
Eenvoudig bereikbaar	Ja
Bevestigingswijze	<ul style="list-style-type: none">• Genageld, geniet
Identificatiemethode	Vaststelling met monstername
Destructieve handeling voor identificatie	Nee
Opmerking	Het plat dak is vernieuwd in 2009.

Het asbestmateriaal valt onder de mijlpaal van 2034.

[Verwijderen](#)

- Zorg voor een veilig beheer. Vermijd het beschadigen van het asbestmateriaal. Controleer de toestand jaarlijks op wijzigingen.
- Hemelwater dat afspoelt van asbestcement daken of gevels kan asbestdeeltjes bevatten. Gebruik het enkel voor gesloten circuits (bv. spoelen toiletten). Reinig na het vervangen van het dak of de gevel de dakgoten en regenwaterput of -ton om asbesthoudend sediment of slib te verwijderen

- Eenvoudige handelingen: mag via doe-het-zelf of door werknemer(s) met opleidingsattest eenvoudige handelingen
Voor te verwijderen eerst fixeren.

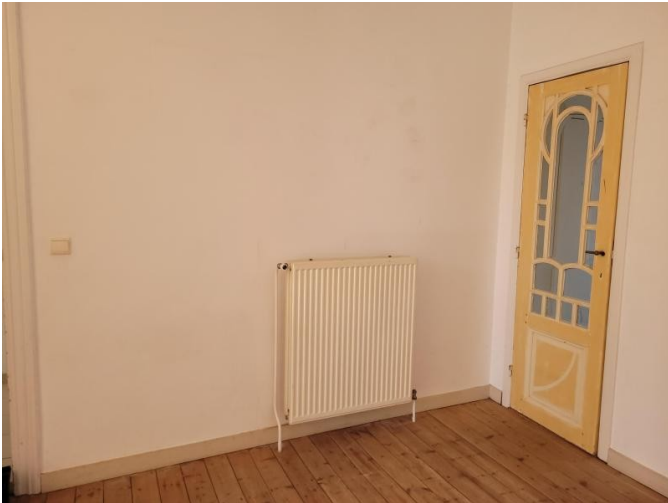
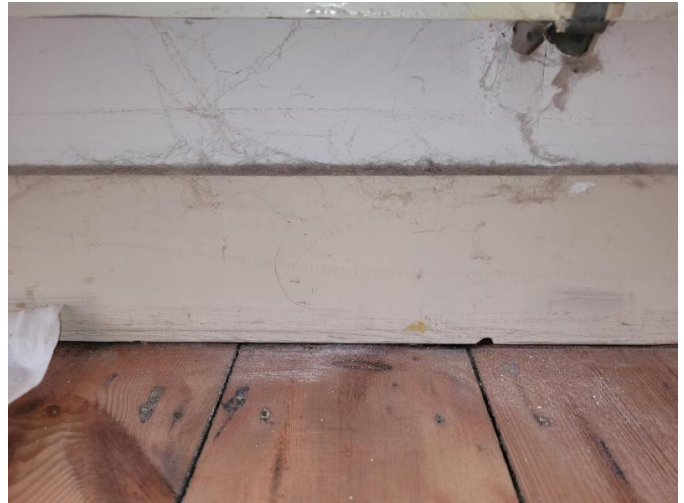
Fiche 2: Bezetting muren

Overzichtsfoto

Detailfoto

Geen asbest

#	Type	Referentie	Resultaat
2.1	Mengmonster	2302486-001	Geen asbest

Beschrijving	Bezetting muren
Omgeving	Binnen
Primaire drager	Binnenwand
Bindmiddel van materiaal	Gips - kalk

Gebondenheid op basis van bindmiddel	Niet-hechtgebonden
Hoeveelheid (oppervlakte - dikte - aantal)	• 248,00 m ² - 1,00 cm - 1 stuk
Totaal volume	2,48 m ³
Identificatiemethode	Vaststelling met monstername
Destructieve handeling voor identificatie	Nee

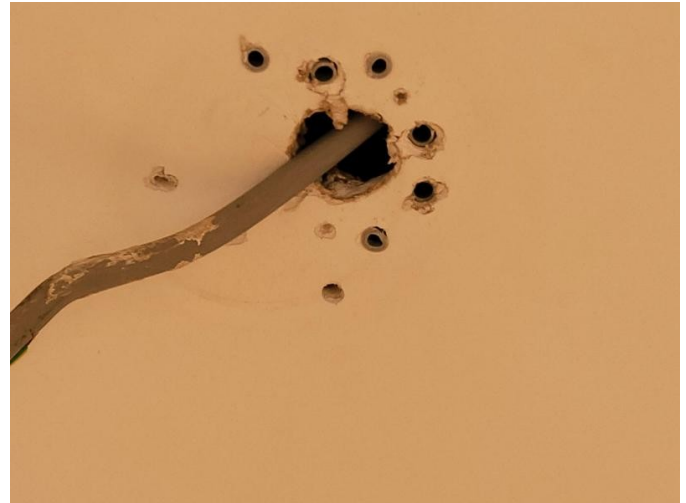
Fiche 3: Bezetting plafond

Overzichtsfoto

Detailfoto

Geen asbest

#	Type	Referentie	Resultaat
3.1	Mengmonster	2302486-002	Geen asbest

Beschrijving	Bezetting plafond
Omgeving	Binnen
Primaire drager	Plafond
Bindmiddel van materiaal	Gips - kalk

Gebondenheid op basis van bindmiddel	Niet-hechtgebonden
Hoeveelheid (oppervlakte - dikte - aantal)	• 147,00 m ² - 1,00 cm - 1 stuk
Totaal volume	1,47 m ³
Identificatiemethode	Vaststelling met monsternamen
Destructieve handeling voor identificatie	Nee
Opmerking	plafond 2de verdieping is gyproc
