Asbestinventarisatetest

Plasstraat 147, 2940 Stabroek

Attestnummer : 20221115-000010.000

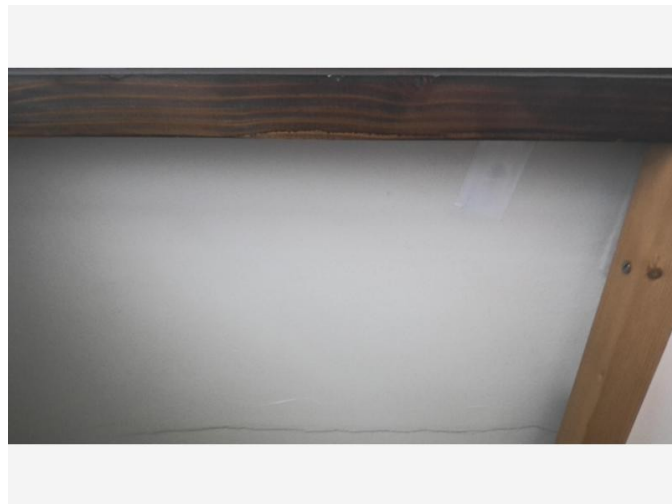
Overzichtsfoto

Detailfoto

Geen asbest

#	Type	Referentie	Resultaat
2.1	Puntmonster	Id 3	Geen asbest

Beschrijving	Pleisterwerk muur gelijkvloers
Omgeving	Binnen
Primaire drager	Binnenwand
Bindmiddel van materiaal	Gips - kalk

Gebondenheid op basis van bindmiddel	Niet-hechtgebonden
Hoeveelheid (oppervlakte - dikte - aantal)	• 170,00 m ² - 0,40 cm - 1 stuk
Totaal volume	0,68 m ³
Identificatiemethode	Vaststelling met monstername
Destructieve handeling voor identificatie	Nee

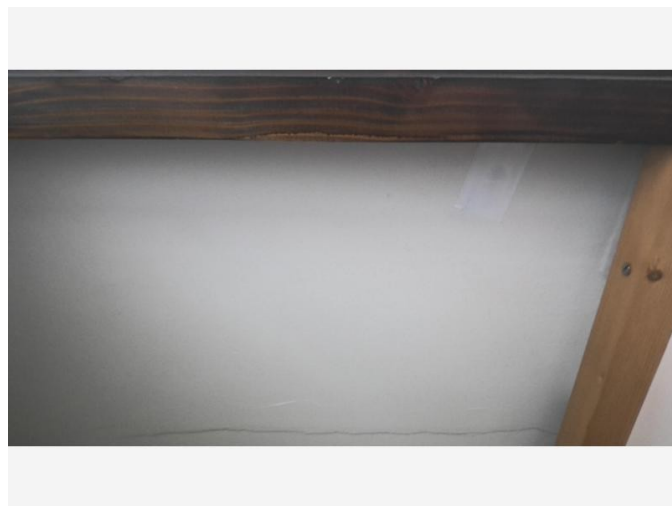
Fiche 4: Pleisterwerk plafond 1ste verdiep

Overzichtsfoto

Detailfoto

Geen asbest

#	Type	Referentie	Resultaat
4.1	Puntmonster	Id 2	Geen asbest

Beschrijving	Pleisterwerk plafond 1ste verdiep
Omgeving	Binnen
Primaire drager	Plafond
Bindmiddel van materiaal	Gips - kalk

Gebondenheid op basis van bindmiddel	Niet-hechtgebonden
Hoeveelheid (oppervlakte - dikte - aantal)	• 90,00 m ² - 0,30 cm - 1 stuk
Totaal volume	0,27 m ³
Identificatiemethode	Vaststelling met monstername
Destructieve handeling voor identificatie	Nee

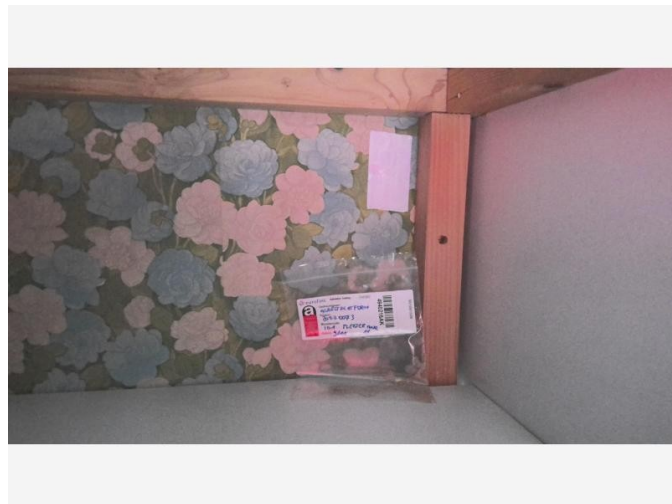
Overzichtsfoto

Detailfoto

Geen asbest

#	Type	Referentie	Resultaat
5.1	Puntmonster	Id 1	Geen asbest

Beschrijving	Pleisterwerk muur 1ste verdiep
Omgeving	Binnen
Primaire drager	Binnenwand
Bindmiddel van materiaal	Gips - kalk

Gebondenheid op basis van bindmiddel	Niet-hechtgebonden
Hoeveelheid (oppervlakte - dikte - aantal)	• 170,00 m ² - 0,50 cm - 1 stuk
Totaal volume	0,85 m ³
Identificatiemethode	Vaststelling met monstername
Destructieve handeling voor identificatie	Nee
