Asbestinventarisatetest

Hooghuisstraat 17, 2940 Stabroek

Attestnummer : 20221219-000248.000

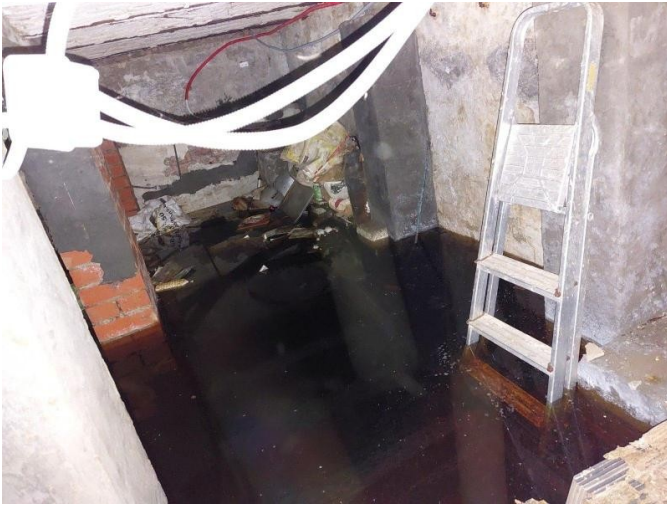
Situeringfoto

Permanente beperking

Reden: Het onderzoek kan niet uitgevoerd worden binnen de bepalingen van de Welzijnswet

Uitleg van de asbestdeskundige: Geen vaste trap - kelder onder water

(Asbest)materiaal	Kelderruimte
Karakterisatie	Asbest (verdacht)
Primaire drager	Fundering-draagstructuur (horizontaal, verticaal)

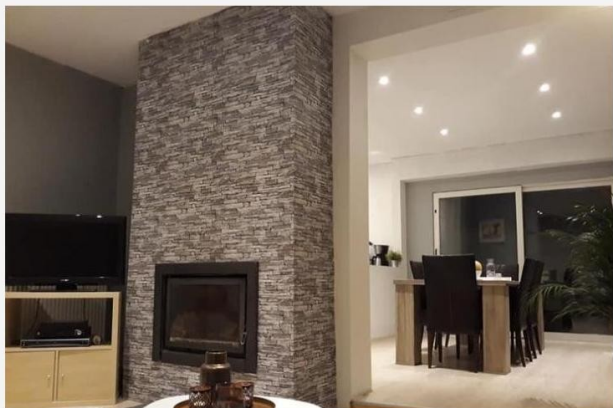
Vrije foto

Identificatiemethode	Vaststelling & expertise (niet-asbestverdacht)
Primaire drager	Vloer
(Asbest)materiaal	Laminaat / parket
Bindmiddel	Lijm
Gebondenheid bindmiddel	Hecht

Op het gelijkvloers, in tegenstelling tot de vloer op het 1ste verdiep, was er geen analyse mogelijk van de vloeropbouw van de gang en bijkamer. bij verwijdering/verwbouwing van deze vloerdelen dient er een analyse te gebeuren van de opbouw en mogelijke resten van asbestresten in de initiële draagvloer

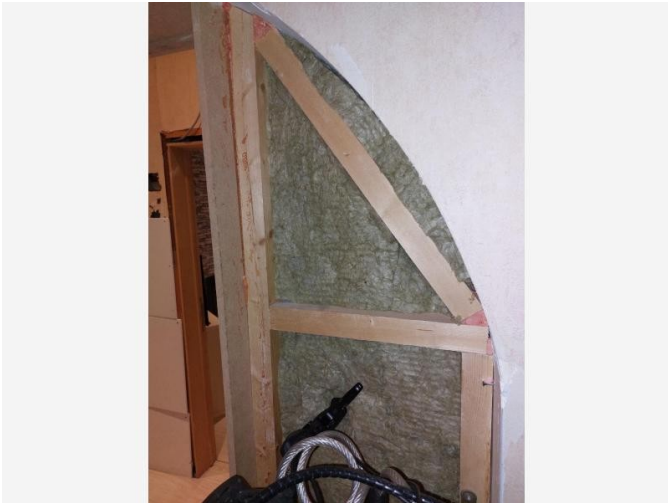
Geen asbest

#	Type	Referentie	Resultaat
3.1	Mengmonster	GRO2022214_01	Geen asbest

Beschrijving	Wandstaal
Omgeving	Binnen
Primaire drager	Binnenwand
Bindmiddel van materiaal	Gips - kalk

Gebondenheid op basis van bindmiddel	Niet-hechtgebonden
Hoeveelheid (oppervlakte - dikte - aantal)	• 88,00 m ² - 0,30 cm - 1 stuk
Totaal volume	0,264 m ³
Identificatiemethode	Vaststelling met monstername
Destructieve handeling voor identificatie	Nee
Opmerking	Monster is genomen waar de originele bezetting nog zichtbaar was. Voor het overgrote gedeelte van de woning is er een voorzetwand voor de initiele muur geplaatst.

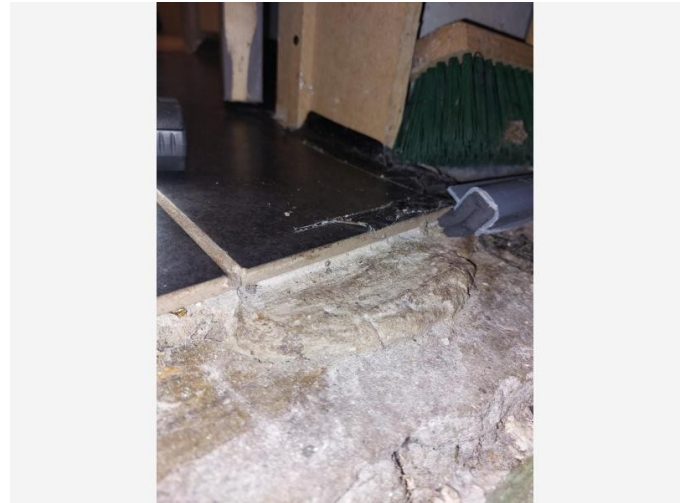
Fiche 4: vloer gelijkvloers (keuken)

Geen asbest

Beschrijving	vloer gelijkvloers (keuken)
Omgeving	Binnen
Primaire drager	Vloer
Bindmiddel van materiaal	Cement
Gebondenheid op basis van bindmiddel	Hecht
Hoeveelheid (oppervlakte - dikte - aantal)	• 42,00 m ² - 1,00 cm - 1 stuk
Totaal volume	0,42 m ³

Identificatiemethode	Vaststelling zonder monstername
Destructieve handeling voor identificatie	Nee

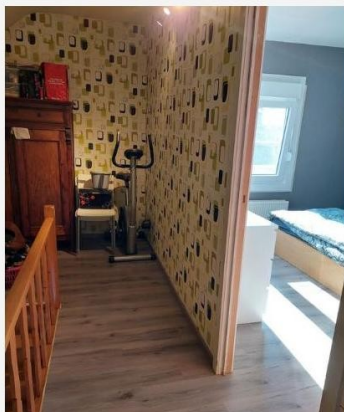
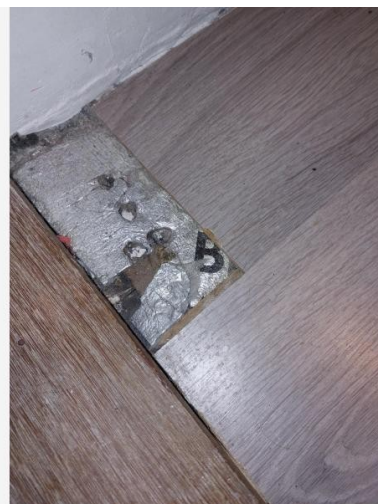
Geen asbest

Beschrijving	Opbouw houten vloeren 1ste verdiep
Omgeving	Binnen
Primaire drager	Vloer
Bindmiddel van materiaal	Kitten, mastiek, pasta
Gebondenheid op basis van bindmiddel	Hecht
Hoeveelheid (gewicht - aantal)	• 1,00 kg - 1 stuk
Totaal gewicht	1,00 kg

Identificatiemethode	Vaststelling zonder monstername
Destructieve handeling voor identificatie	Nee
Opmerking	Vloeropbouw bestaat uit: drager (plankenvloer) - laag thermische en geluidsisolatie - afwerkingslaag (laminaat)

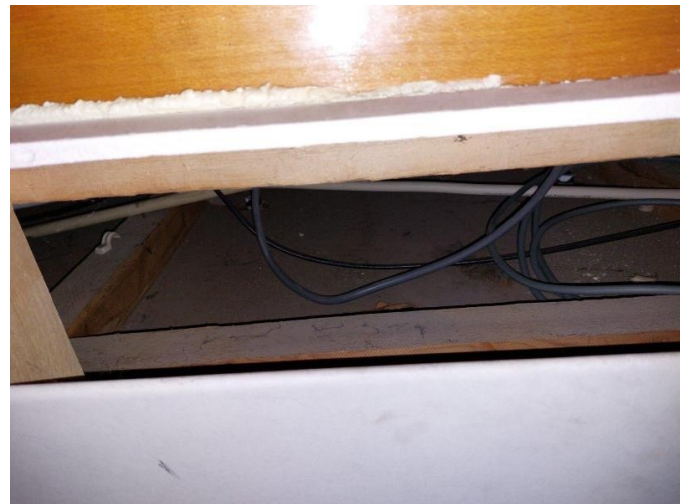
Fiche 6: plafond

Geen asbest

#	Type	Referentie	Resultaat
6.1	Puntmonster	GRO2022214_02	Geen asbest

Beschrijving	plafond
Omgeving	Binnen
Primaire drager	Plafond
Bindmiddel van materiaal	Gips - kalk

Gebondenheid op basis van bindmiddel	Niet-hechtgebonden
Hoeveelheid (oppervlakte - dikte - aantal)	• 18,00 m ² - 0,80 cm - 1 stuk
Totaal volume	0,144 m ³
Identificatiemethode	Vaststelling met monstername
Destructieve handeling voor identificatie	Nee
Opmerking	Voor het overgrote deel van de woning bestaat het plafond uit recent geïnstalleerde gyprocplaat die rechtstreeks op de houten dwarsliggers/MDF plaat is gemonteerd.
