Asbestinventarisatetest

Julialei 12, 2930 Brasschaat

Attestnummer : 20230821-000186.000

Uitgegeven op : 21.08.2023

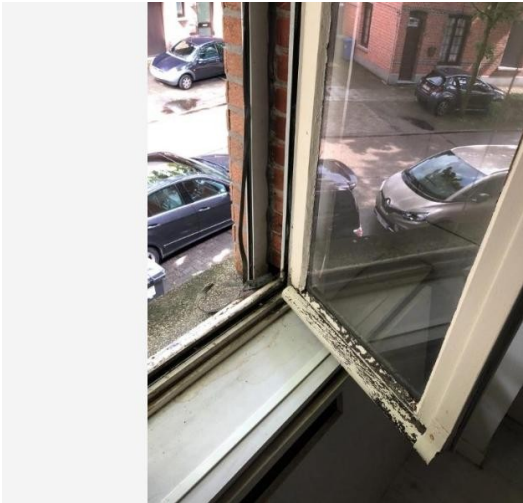
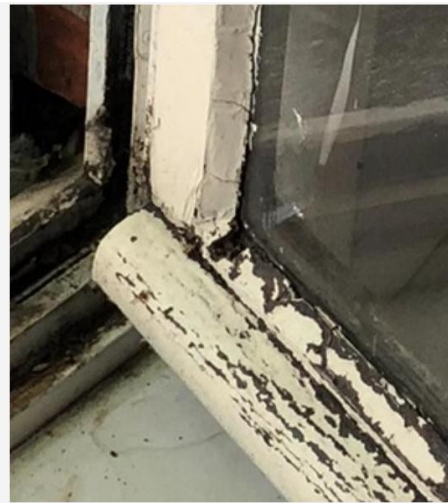
Overzichtsfoto

Geen asbest

#	Type	Referentie	Resultaat
1.1	Puntmonster	2 PS Mastiek	Geen asbest

Beschrijving	2 PS Mastiek
Omgeving	Buiten
Primaire drager	Wandopening verticaal (raam, deur, ...)
Bindmiddel van materiaal	Kitten, mastiek, pasta

Gebondenheid op basis van bindmiddel	Hecht
Hoeveelheid (gewicht - aantal)	• 2,00 kg - 1 stuk
Totaal gewicht	2,00 kg
Identificatiemethode	Vaststelling met monstername
Destructieve handeling voor identificatie	Nee
