Asbestinventarisatetest

Verhoevenlei 85, 2930 Brasschaat

Attestnummer : 20231227-000141.000

Uitgegeven op : 27.12.2023

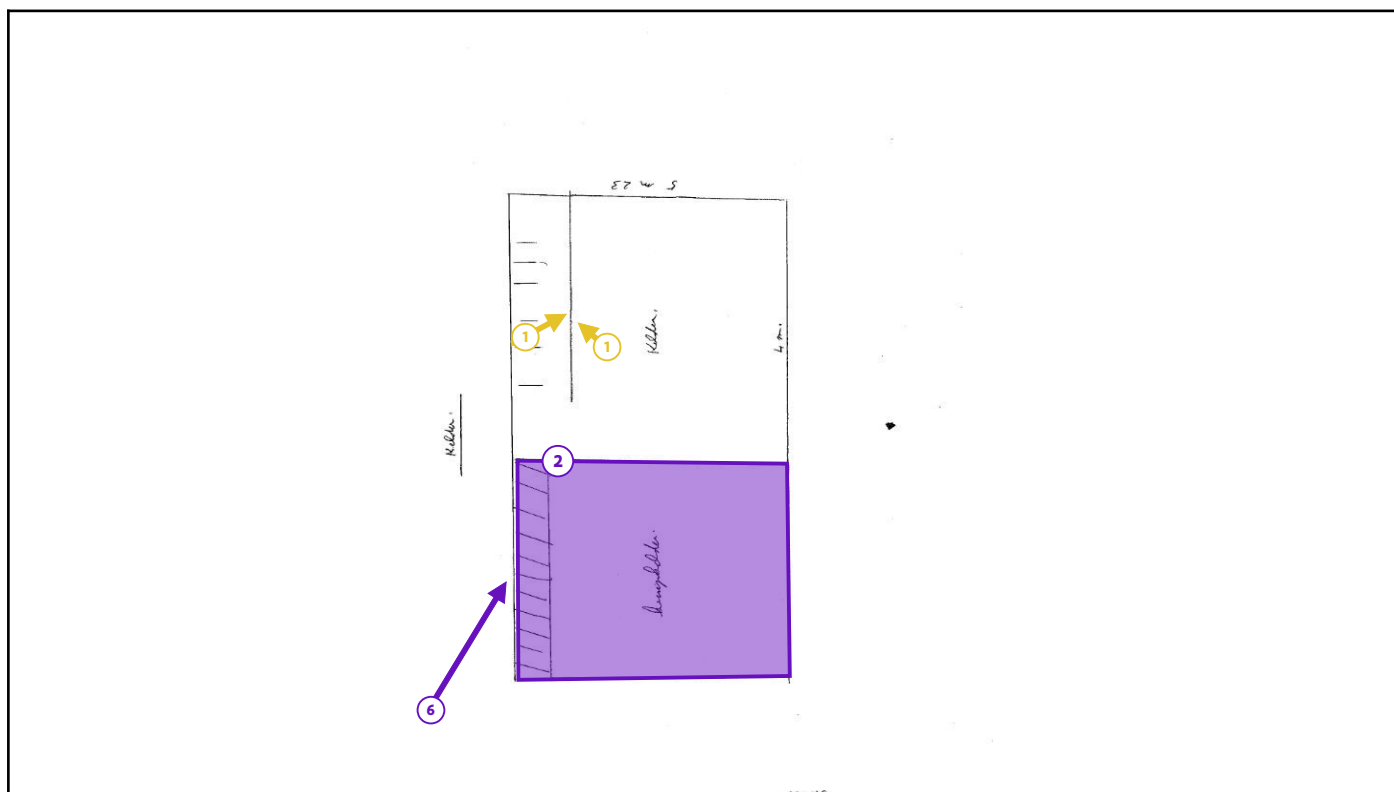
Plan 1.1: kelder

Beschrijving	Type	Actie
1. Bakeliet elektrocomponenten	Asbestmateriaal	Zorgvuldig beheren
2. kruipkelder	Beperking	-
6. Riolering in PVC	Advies	-

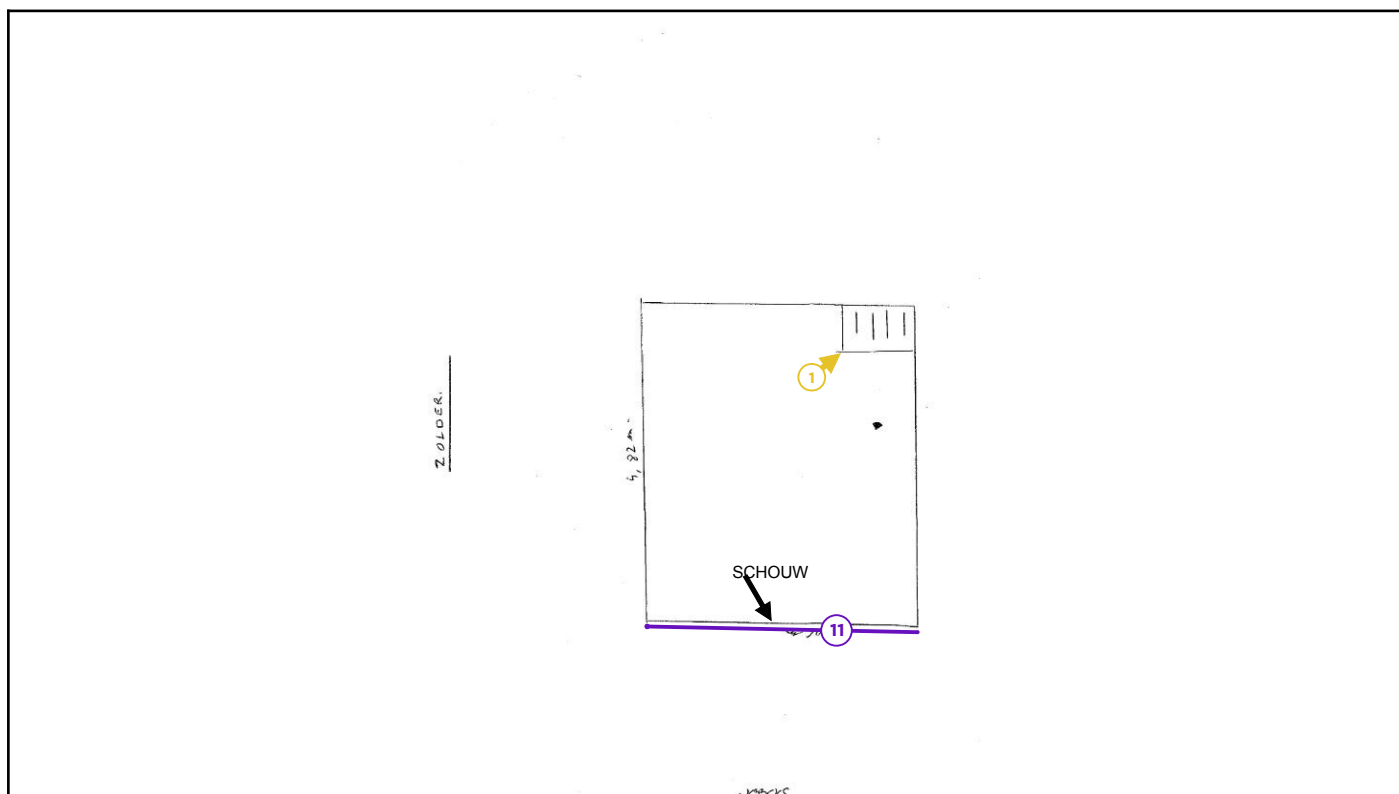
Plan 1.5: zolder

Beschrijving	Type	Actie
1. Bakeliet elektrocomponenten	Asbestmateriaal	Zorgvuldig beheren
11. Buitenpleister	Advies	-

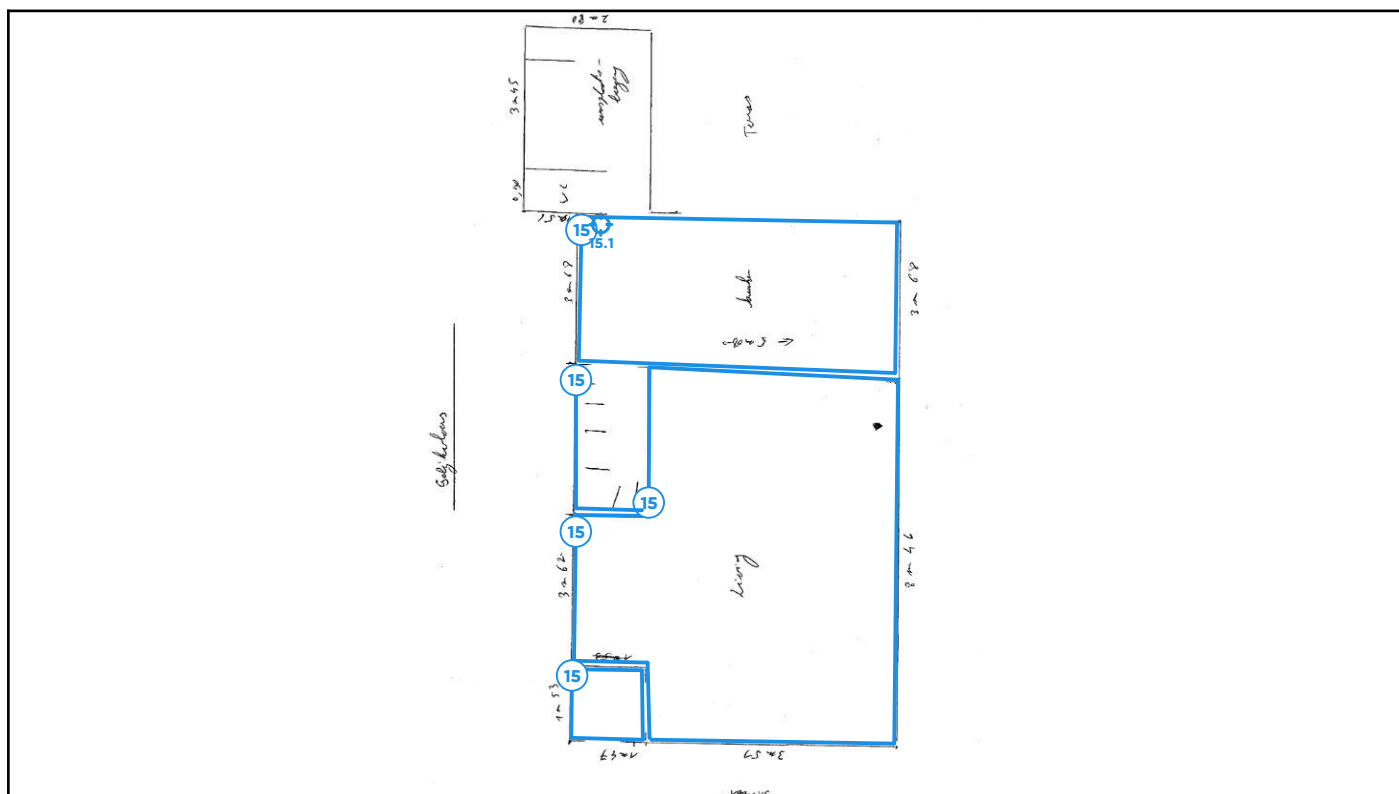
Plan 1.7: gelijkvloers wanden

Beschrijving	Type	Actie
15. Wandpleister	Geen asbest	-
15.1 Code: 176-01	Mengmonster	-

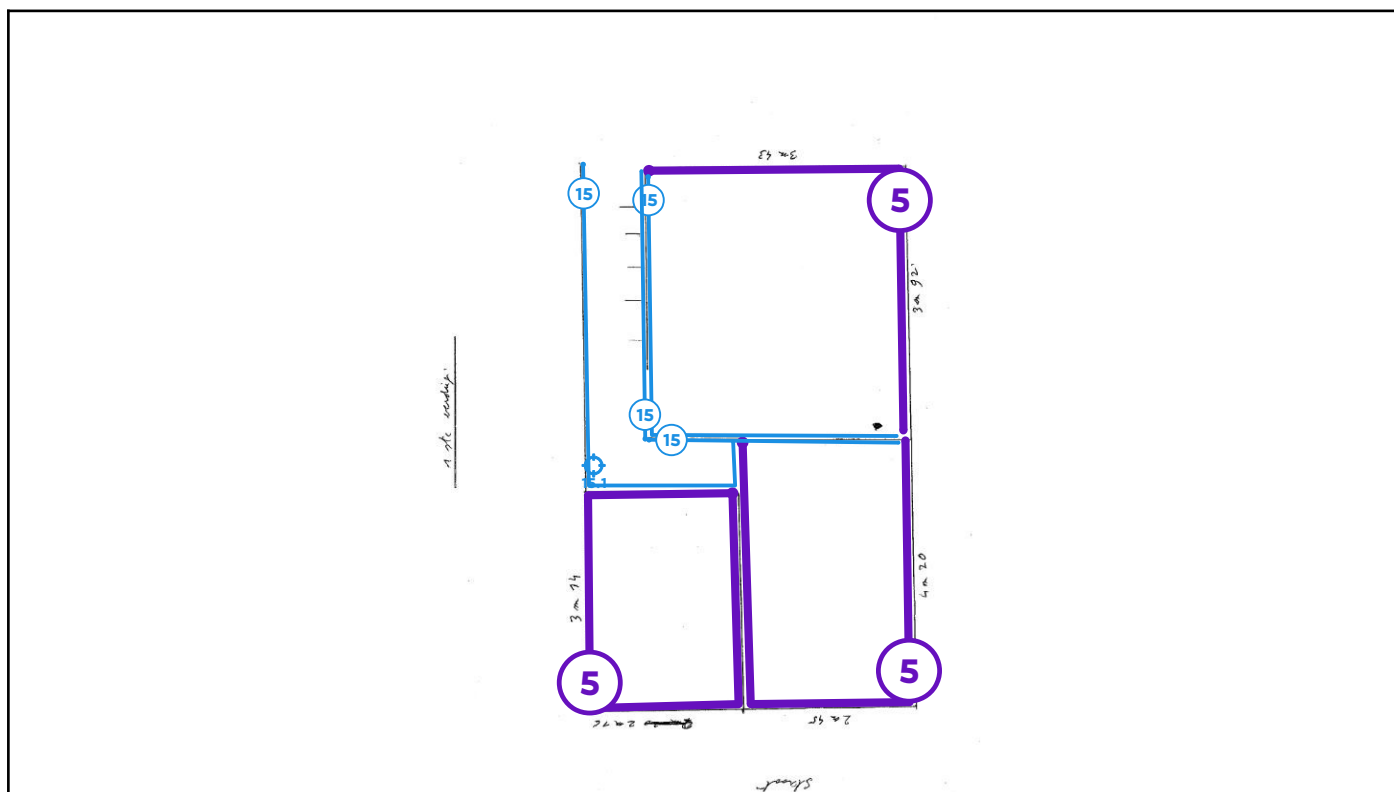
Plan 1.8: eerste verdiep wanden

Beschrijving	Type	Actie
5. Valse wanden in gyproc	Advies	-
15. Wandpleister	Geen asbest	-
15.1 Code: 176-01	Mengmonster	-

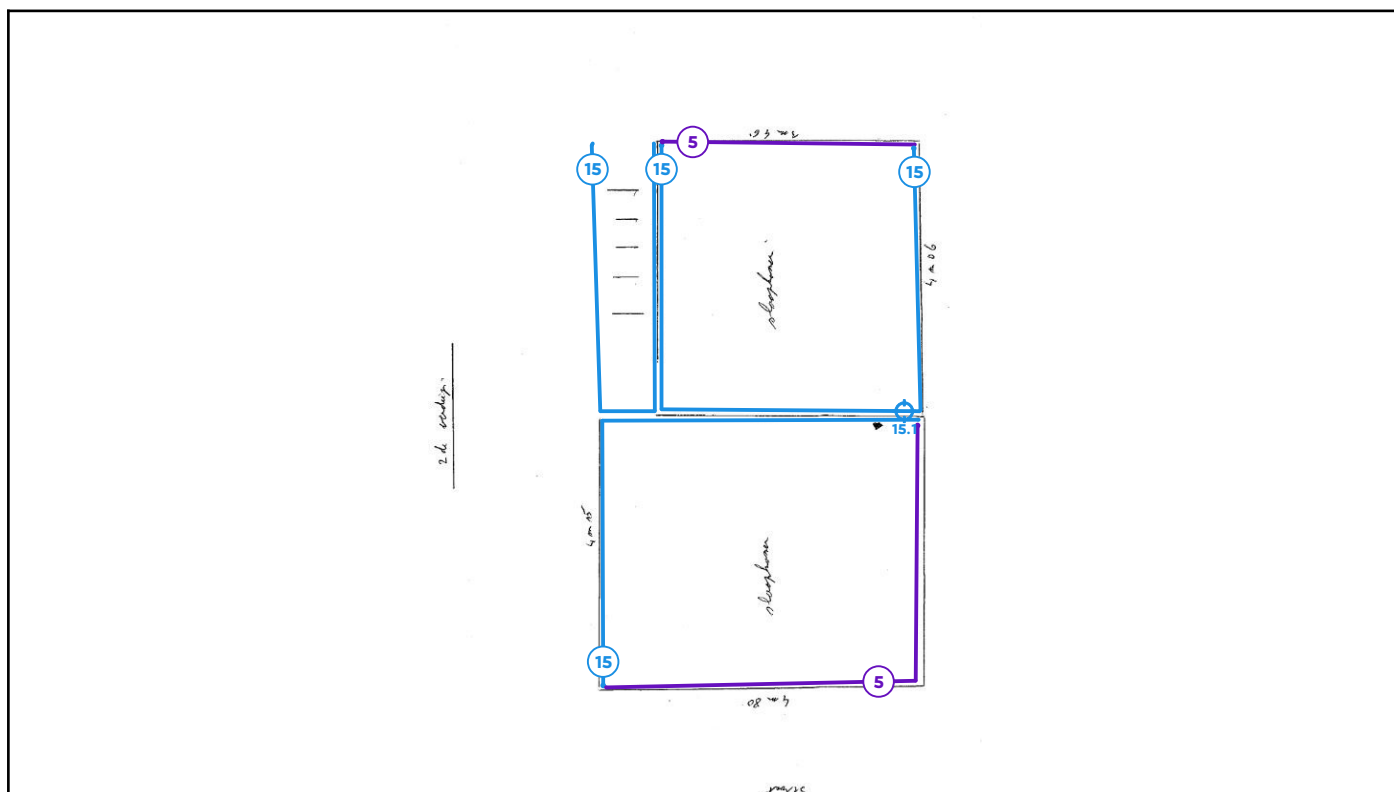
Plan 1.9: tweede verdiep wanden

Beschrijving	Type	Actie
5. Valse wanden in gyproc	Advies	-
15. Wandpleister	Geen asbest	-
15.1 Code: 176-01	Mengmonster	-
