Asbestinventarisatetest

Gerardus Stijnenlaan 52, 2180 Antwerpen

Attestnummer : 20231010-000261.000

Uitgegeven op : 10.10.2023

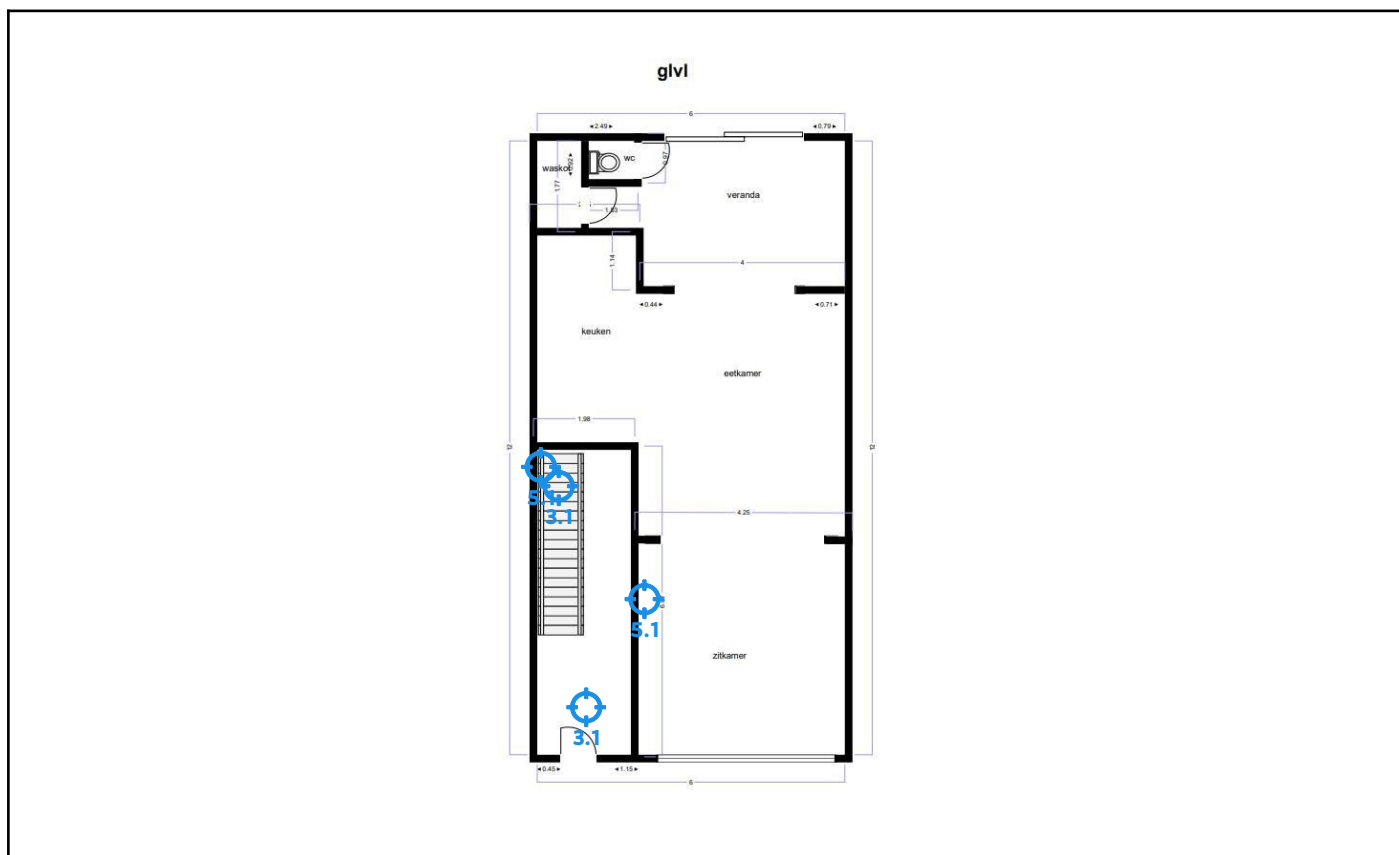
Plan 1.1: grondplan glvl

Beschrijving	Type	Actie
3. pleisterwerk plafonds	Geen asbest	-
3.1 Code: MM002	Mengmonster	-
5. pleisterwerk muren	Geen asbest	-
5.1 Code: MM001	Mengmonster	-

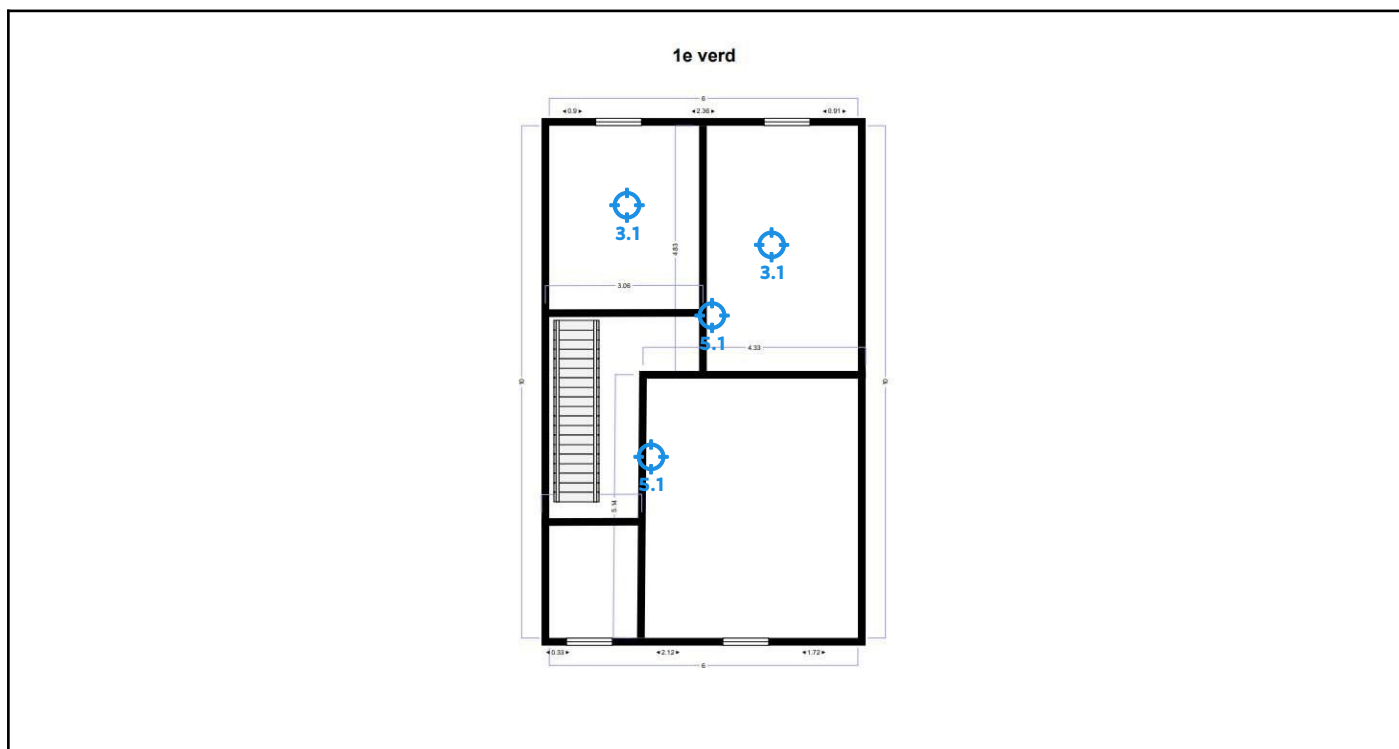
Plan 1.2: grondplan 1e verd

Beschrijving	Type	Actie
3. pleisterwerk plafonds	Geen asbest	-
3.1 Code: MM002	Mengmonster	-
5. pleisterwerk muren	Geen asbest	-
5.1 Code: MM001	Mengmonster	-

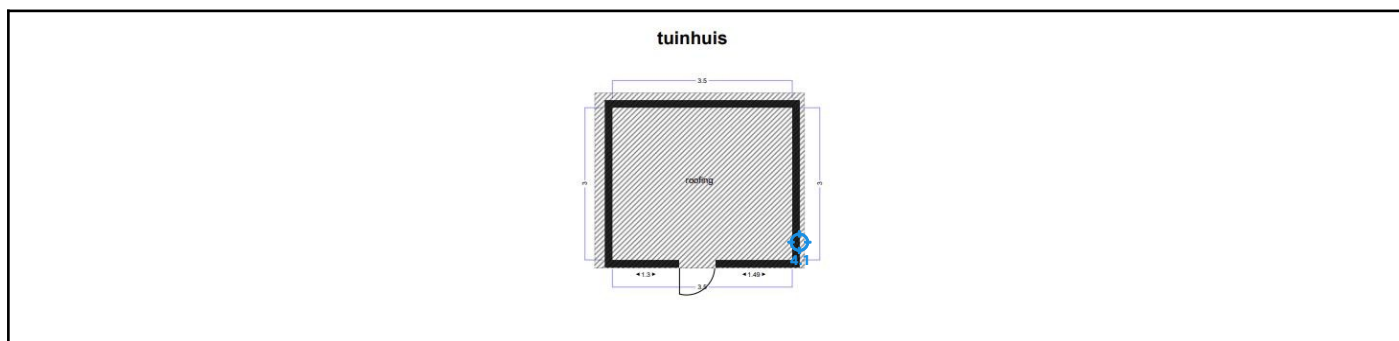
Plan 2.1: grondplan tuinhuis

Beschrijving	Type	Actie
4. roofing plat dak tuinhuis	Geen asbest	-
4.1 Code: MM003	Puntmonster	-
