Asbestinventarisatetest

Meidoornlaan 44/0003, 2950 Kapellen

Attestnummer : **20240828-000430.002**

Uitgegeven op : **02.09.2024**

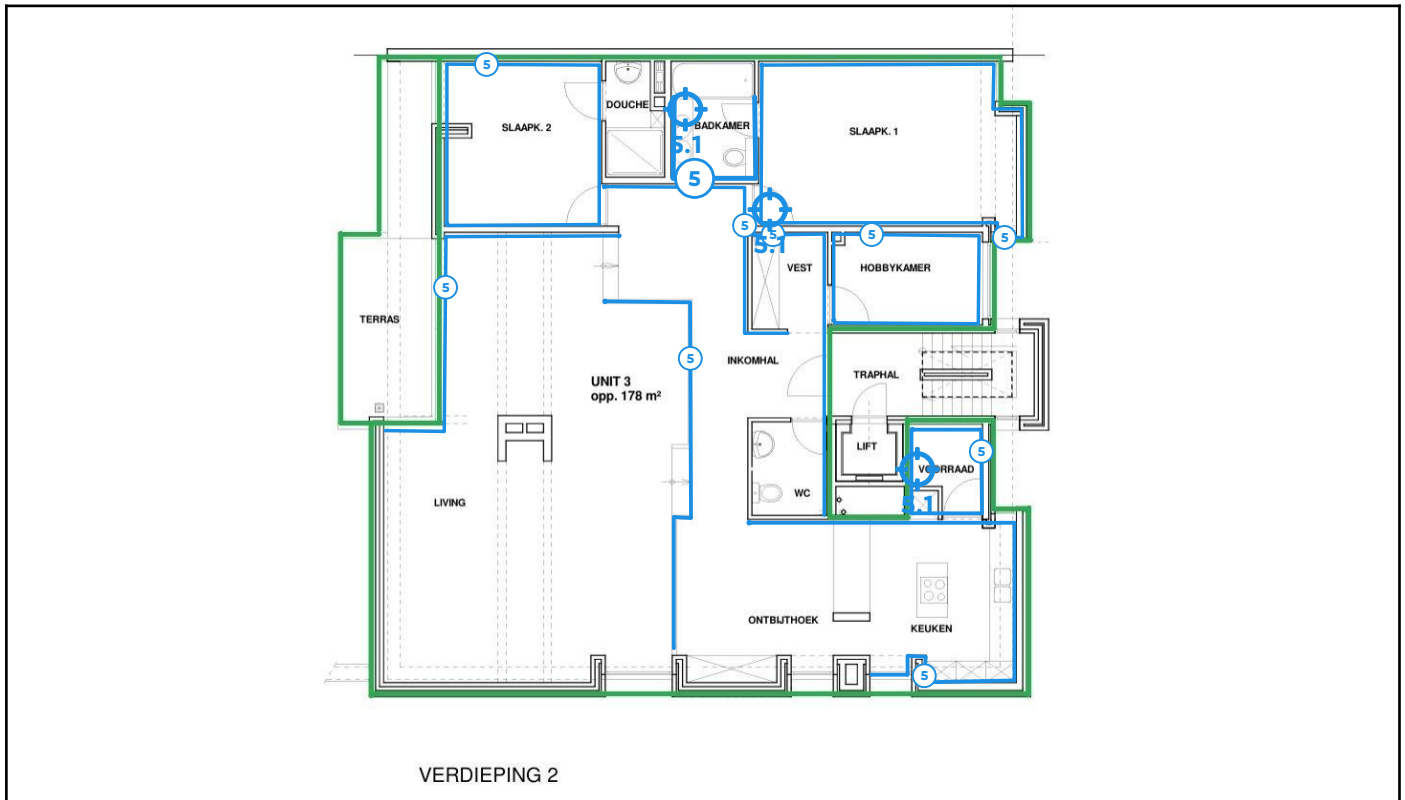
Plan 1.1: Appartement V2 pleisterwerk wanden

Beschrijving	Type	Actie
5. Pleisterwerk wanden	Geen asbest	-
5.1 Code: MM001	Mengmonster	-

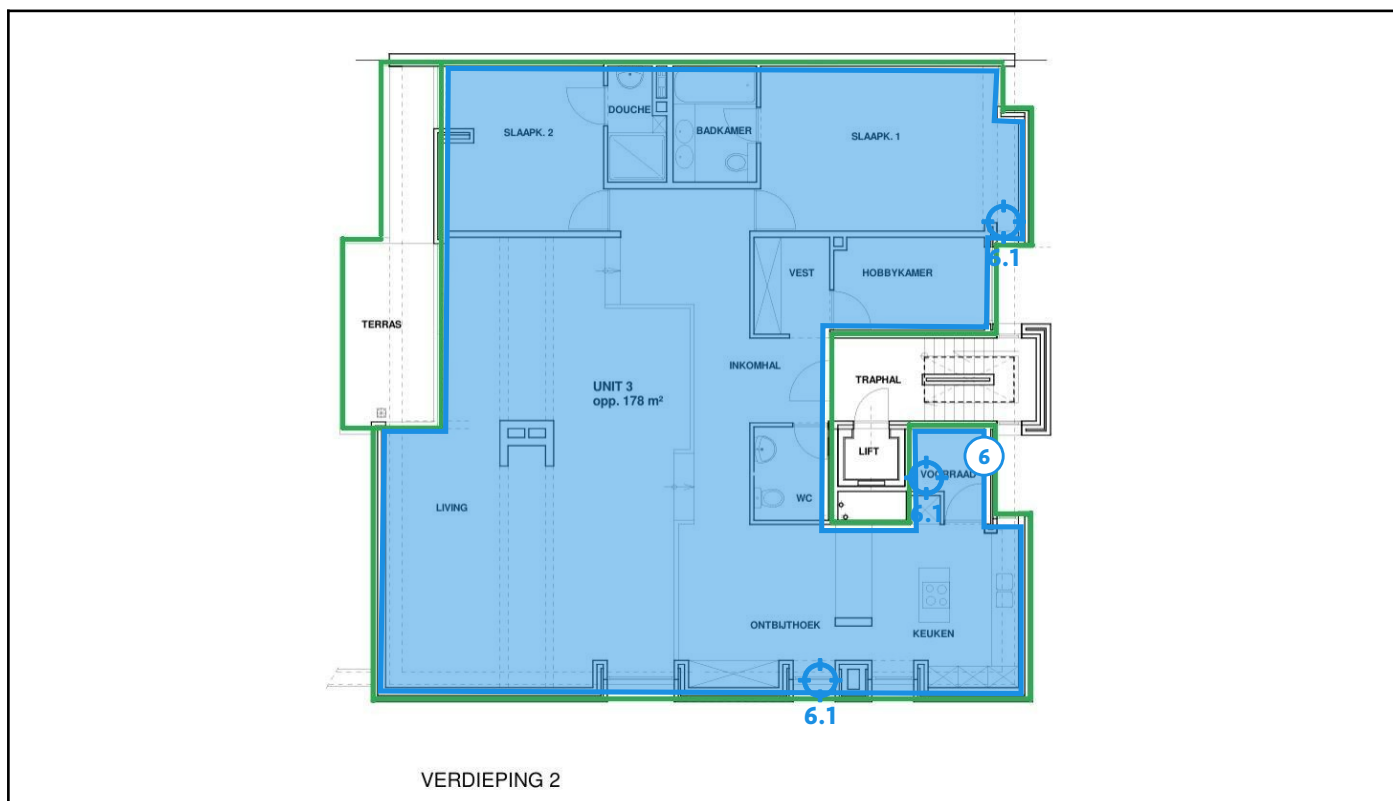
Plan 1.2: Appartement V2 pleisterwerk plafonds

Beschrijving	Type	Actie
6. Pleisterwerk plafonds	Geen asbest	-
6.1 Code: MM002	Mengmonster	-

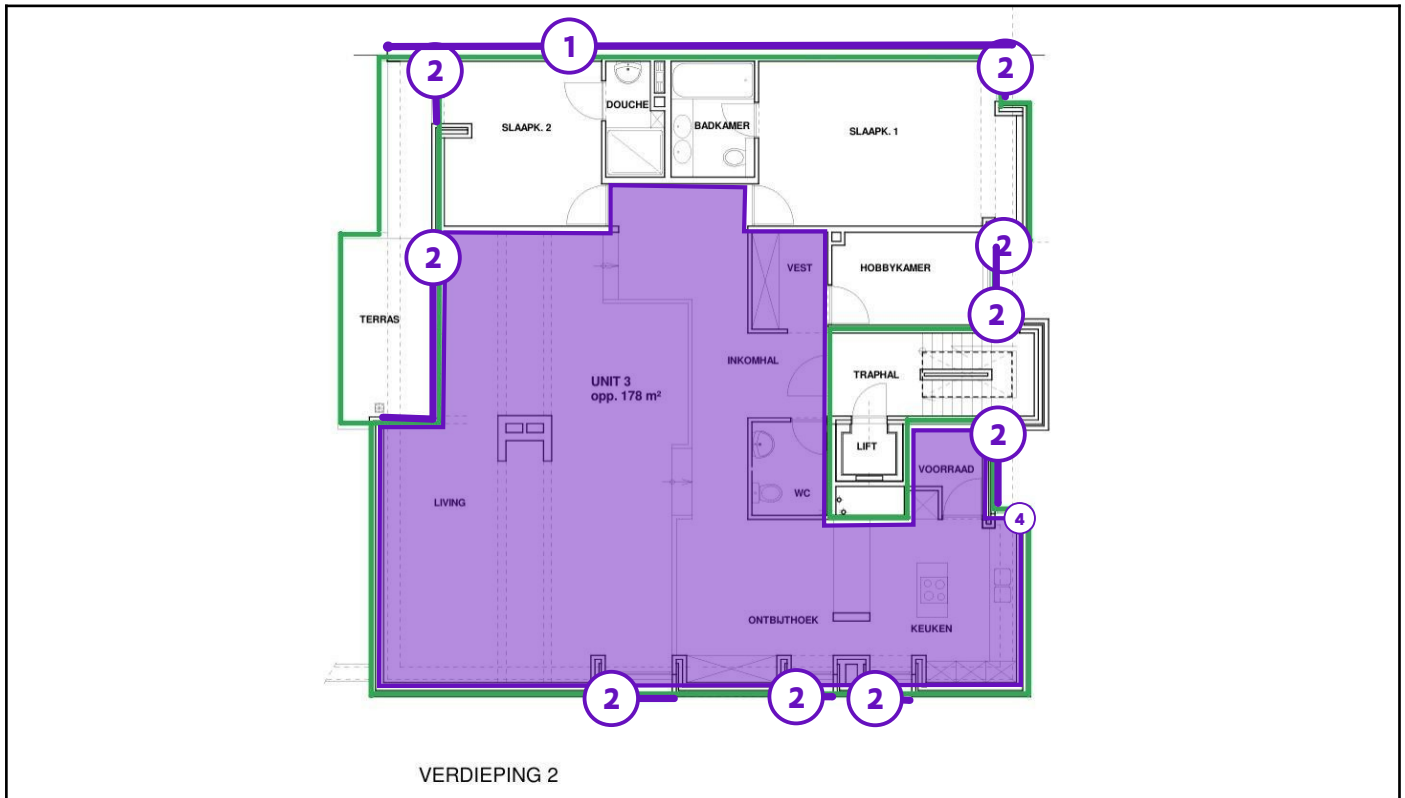
Plan 1.3: Appartement V2

Beschrijving	Type	Actie
1. Gevelleien scheidingsmuur	Advies	-
2. Afdichting buitenschrijnwerk	Advies	-
4. Tegellijm	Advies	-

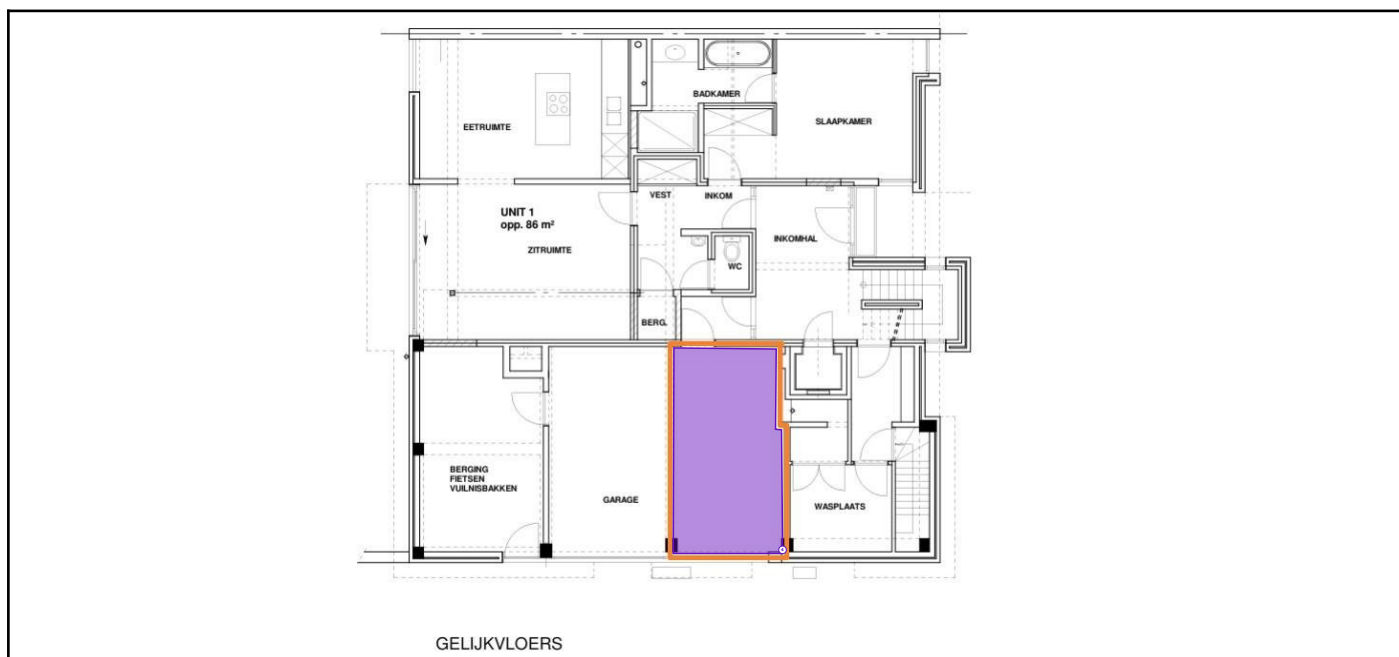
Plan 1.4: Autostaanplaats gelijkvloers

Beschrijving	Type	Actie
4. Tegellijm	Advies	-

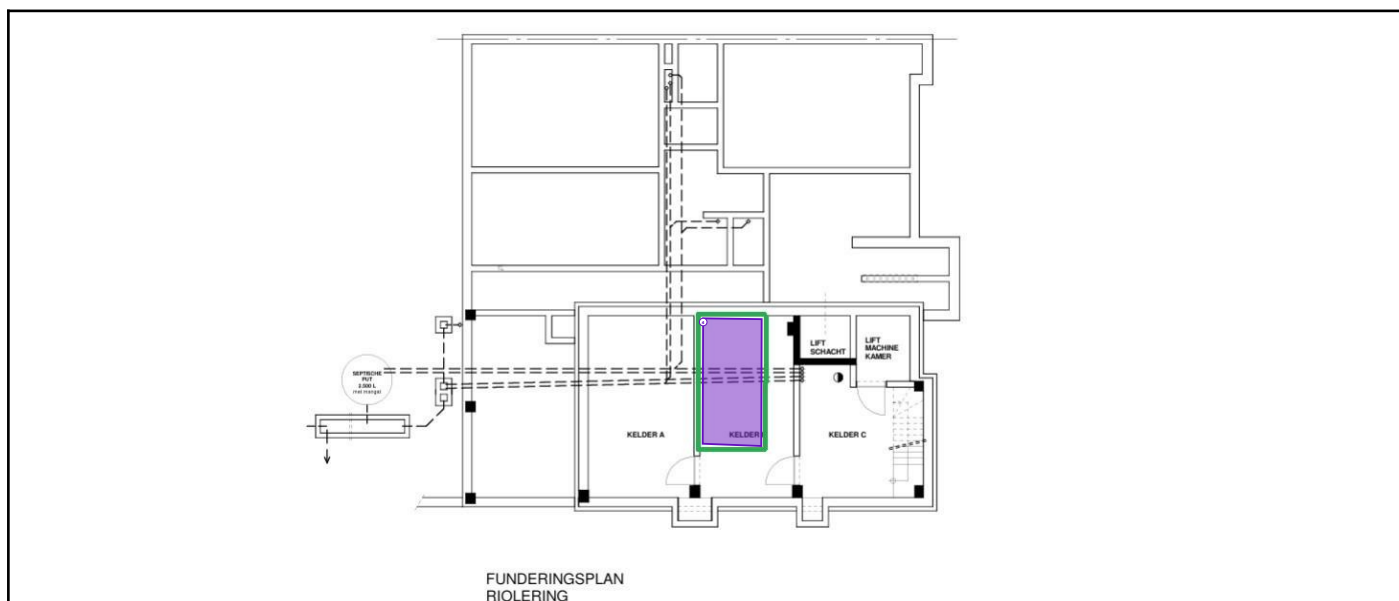
Plan 1.5: Kelderberging

Beschrijving	Type	Actie
4. Tegellijm	Advies	-
