# Asbestinventarisatetest

Stationsstraat 41, 2950 Kapellen

Attestnummer : **20240808-000378.000**

Uitgegeven op : **08.08.2024**

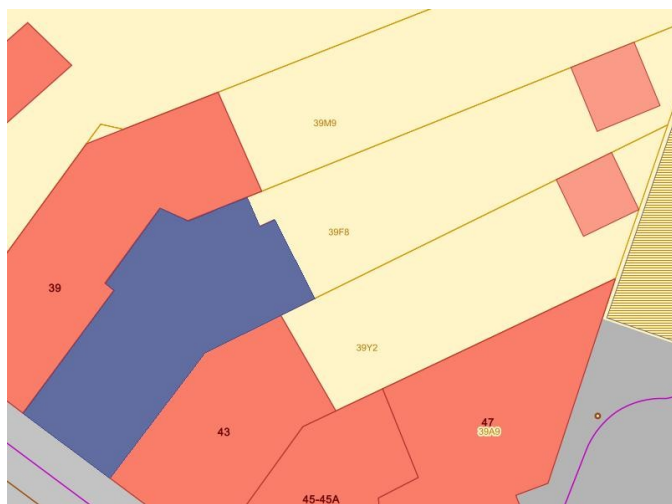
## Zone 1: Hoofdgebouw

- 0 Asbestmaterialen
- 0 Beperkingen
- 0 Uitsluitingen
- 0 Roerende goederen
- 0 Puin, steenslag, (water)bodem
- 0 Adviezen
- 6 Geen asbest**

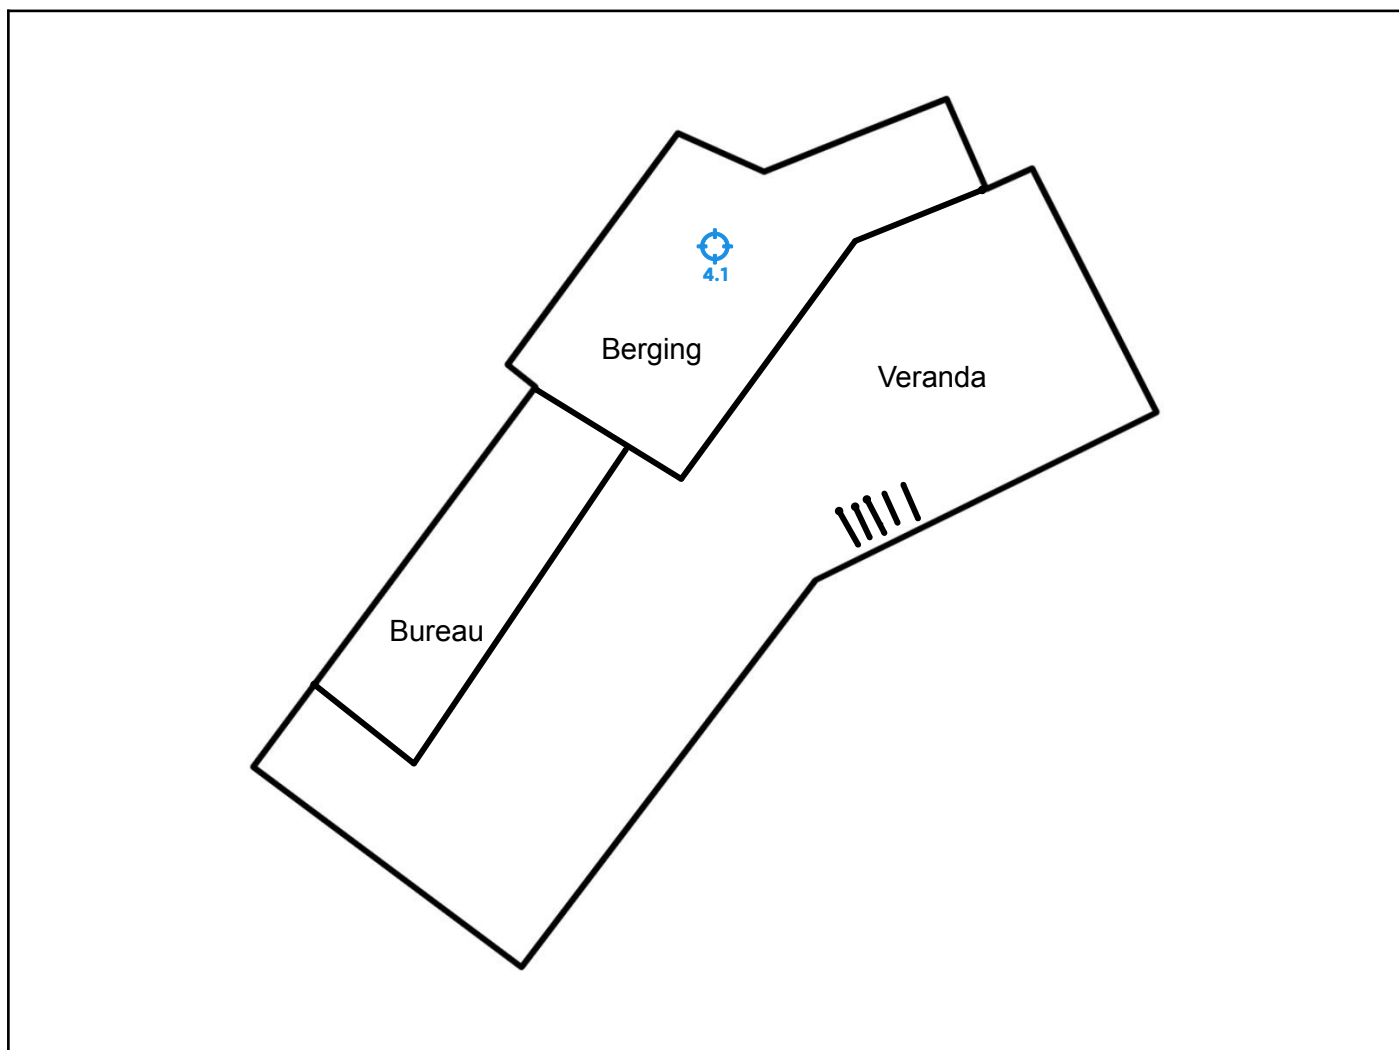
## Plan 1.1: GLV

| Beschrijving | Type | Actie |
|---|---|---|
| 4. Vals Plafond | Geen asbest | - |
| 4.1 Code: M7 Vals Plafond | Mengmonster | - |

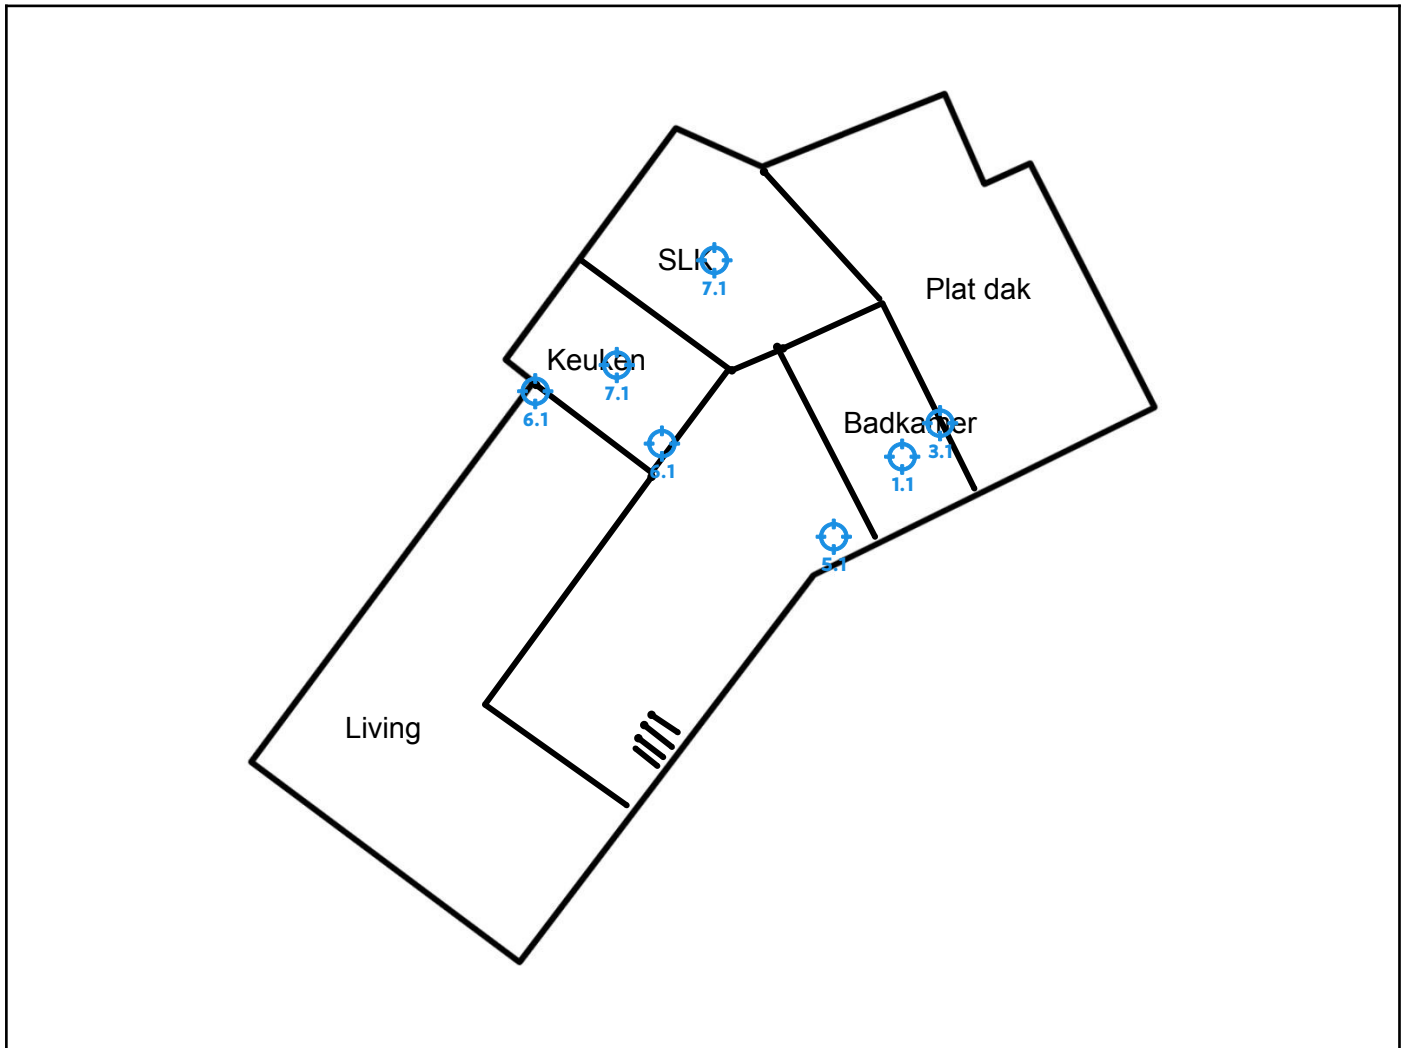
## Plan 1.2: V1

| Beschrijving | Type | Actie |
|---|---|---|
| 1. Isolatiemateriaal valse plafond | Geen asbest | - |
| 1.1 Code: M5 Isolatie | Puntmonster | - |
| 3. Raam badkamer | Geen asbest | - |

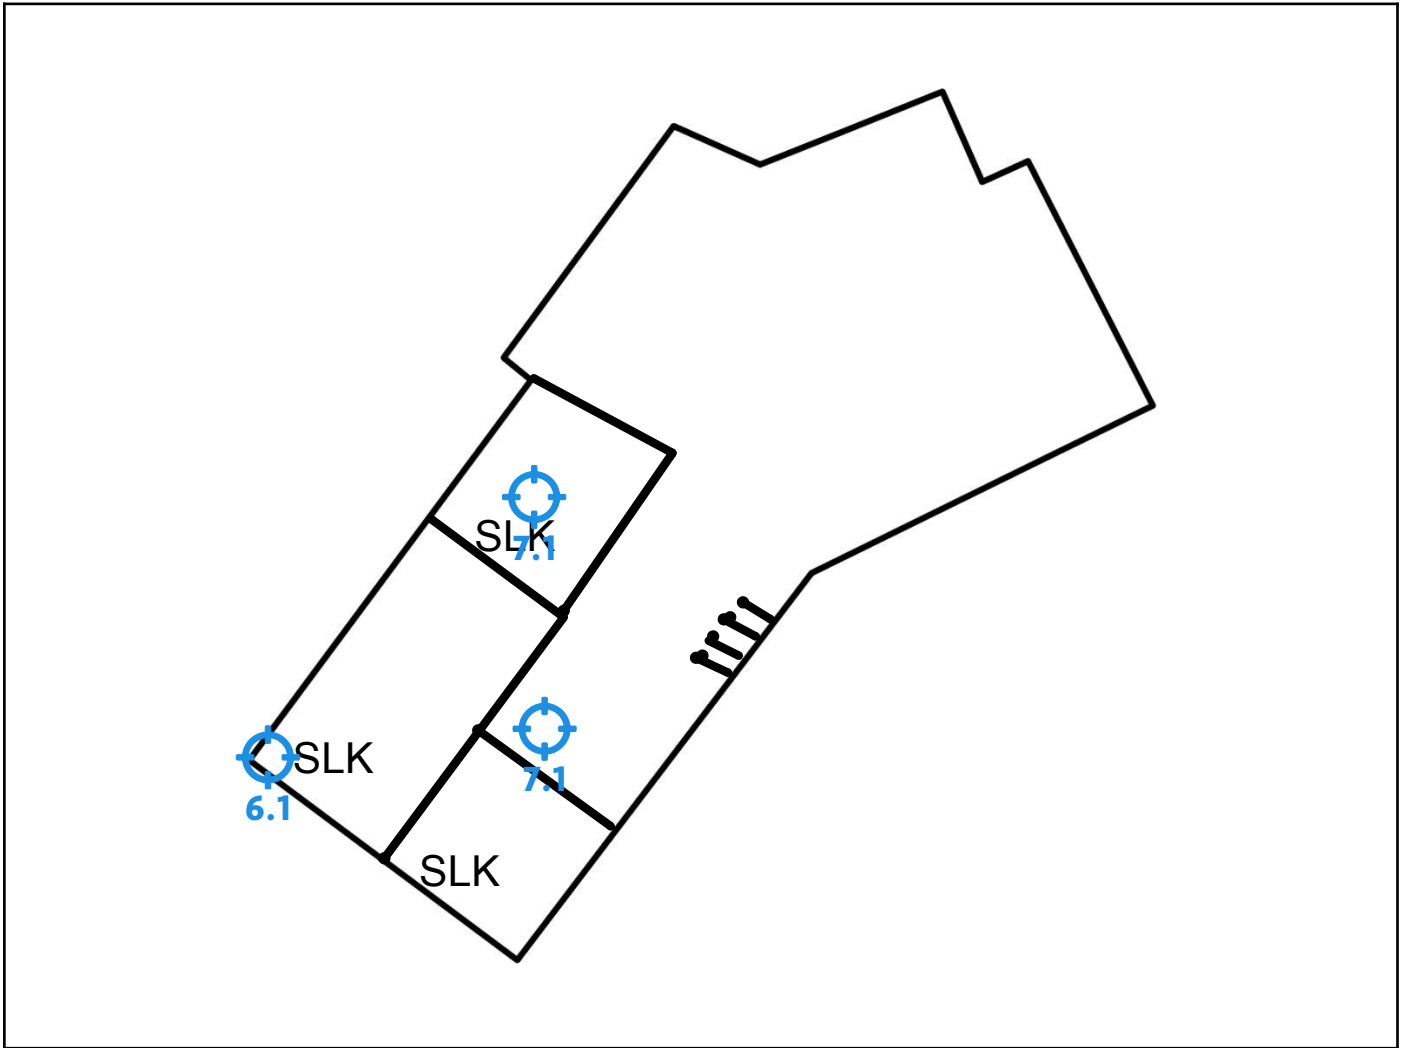
## Plan 1.3: V 2

| Beschrijving | Type | Actie |
|---|---|---|
| 7.1 Code: M3 Plafond | Mengmonster | - |

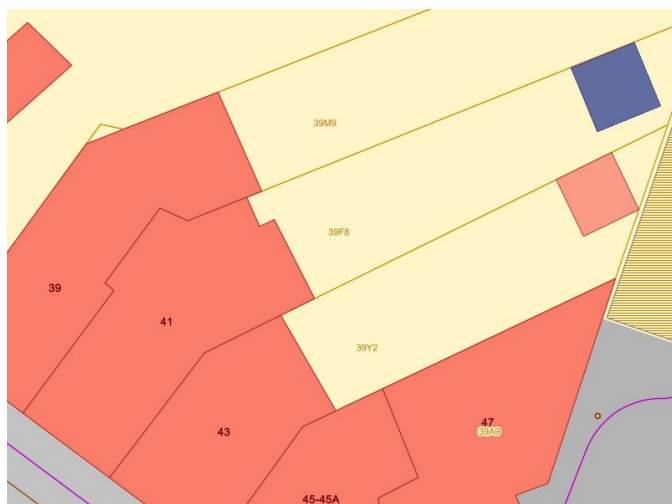
## Zone 2: Bijgebouw

- 0 Asbestmaterialen
- 0 Beperkingen
- 0 Uitsluitingen
- 0 Roerende goederen
- 0 Puin, steenslag, (water)bodem
- 0 Adviezen
- 1 Geen asbest**
