Asbestinventarisatetest

Jos Claessensstraat 50, 2180 Antwerpen

Attestnummer : 20240326-000252.000

Uitgegeven op : 26.03.2024

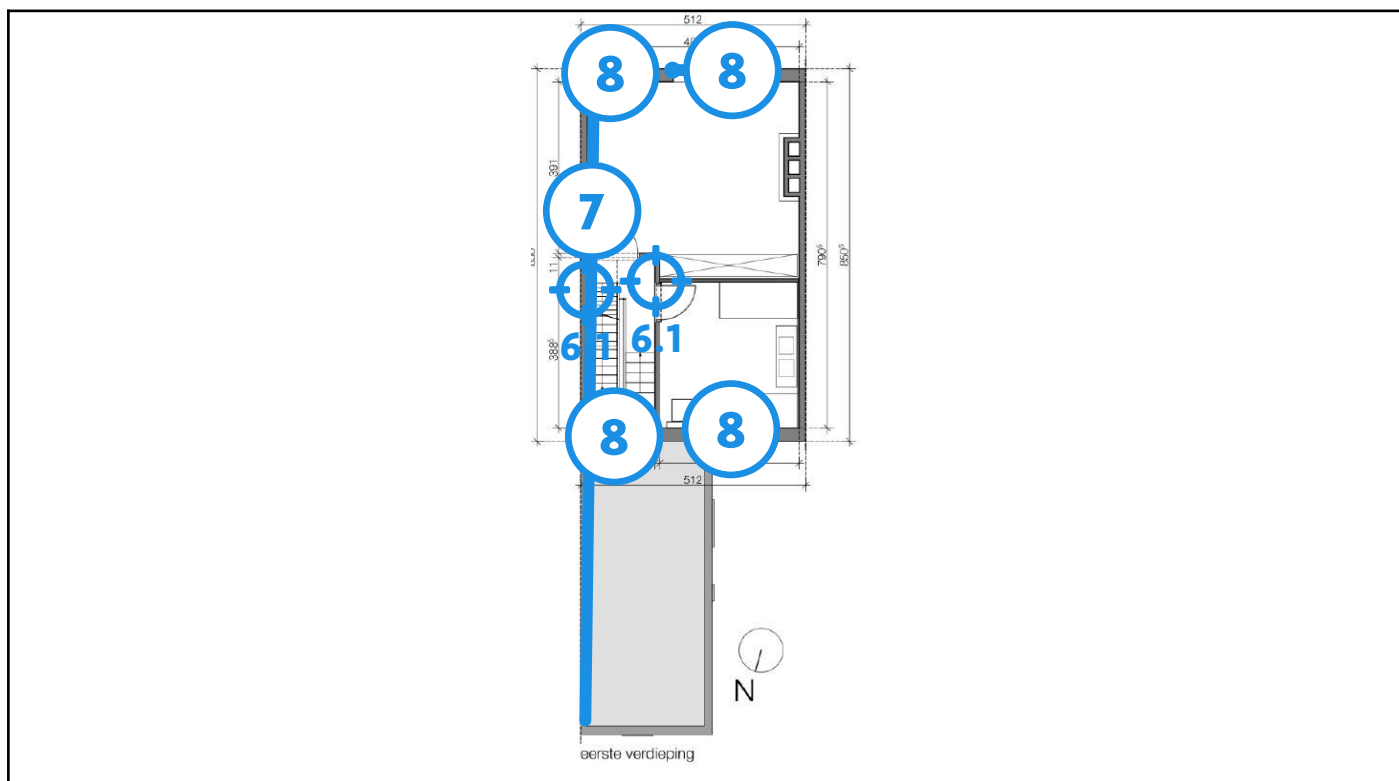
Plan 1.2: Verdiep 1

Beschrijving	Type	Actie
6. Pleisterwerk	Geen asbest	-
6.1 Code: M1	Mengmonster	-
7. Crepi gevel rechts	Geen asbest	-
8. Kit ramen	Geen asbest	-

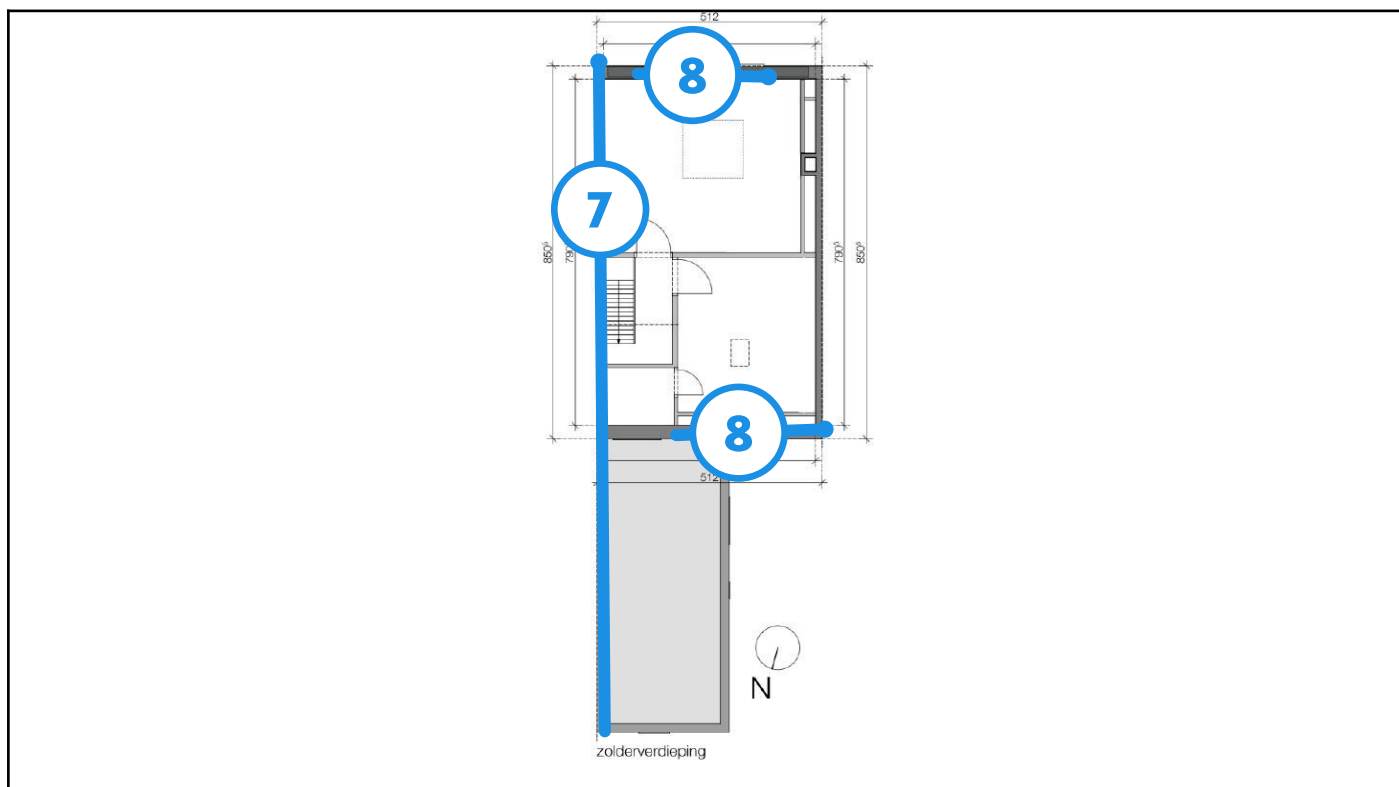
Plan 1.3: Zolderverdieping

Beschrijving	Type	Actie
7. Crepi gevel rechts	Geen asbest	-
8. Kit ramen	Geen asbest	-
