Asbestinventarisatetest

Meidoornlaan 44/0001, 2950 Kapellen

Attestnummer : **20240828-000243.001**

Uitgegeven op : **28.08.2024**

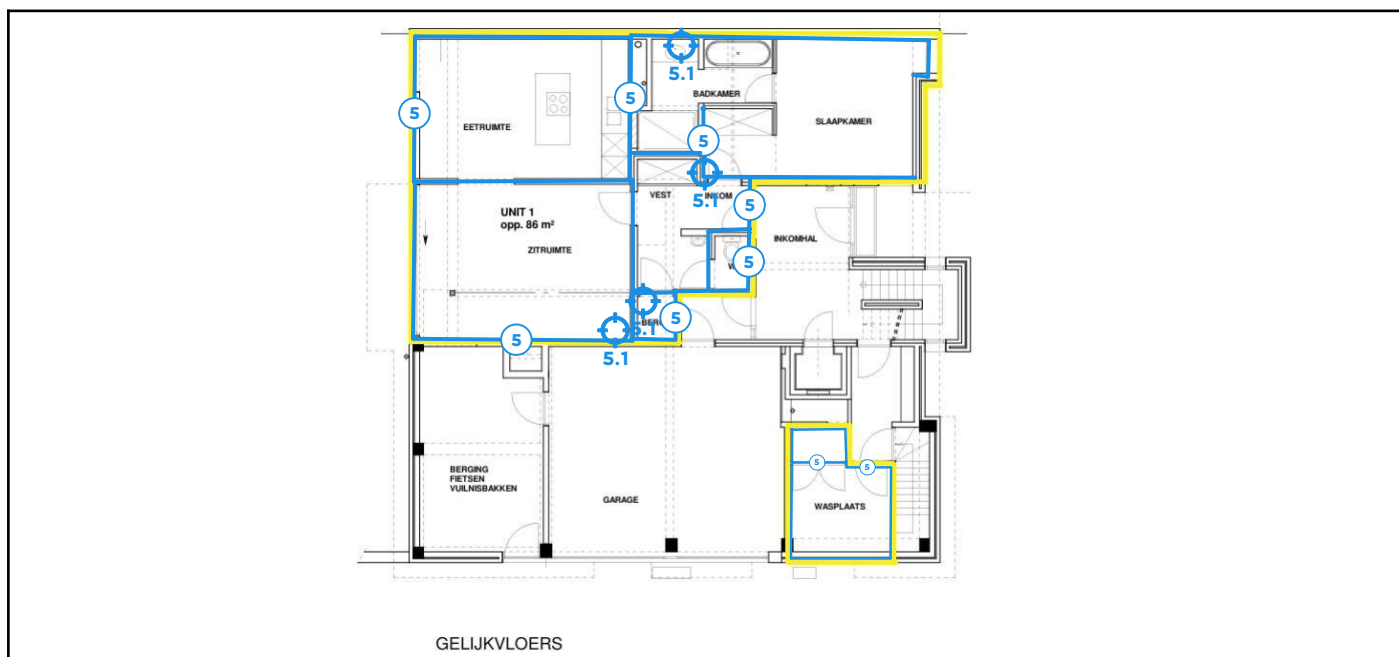
Plan 1.1: gelijkvloers pleister wanden

Beschrijving	Type	Actie
5. Pleisterwerk wanden	Geen asbest	-
5.1 Code: MM001	Mengmonster	-

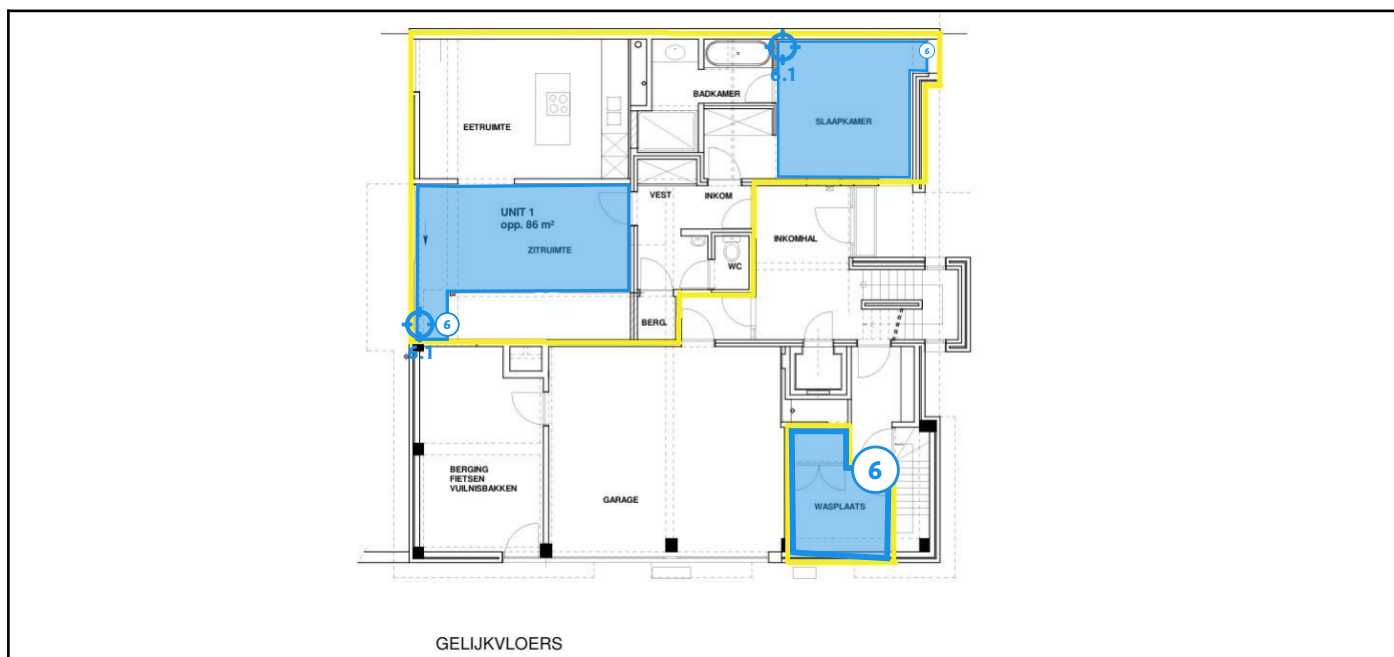
Plan 1.2: gelijkvloers pleister plafonds

Beschrijving	Type	Actie
6. Pleisterwerk plafonds	Geen asbest	-
6.1 Code: MM002	Mengmonster	-

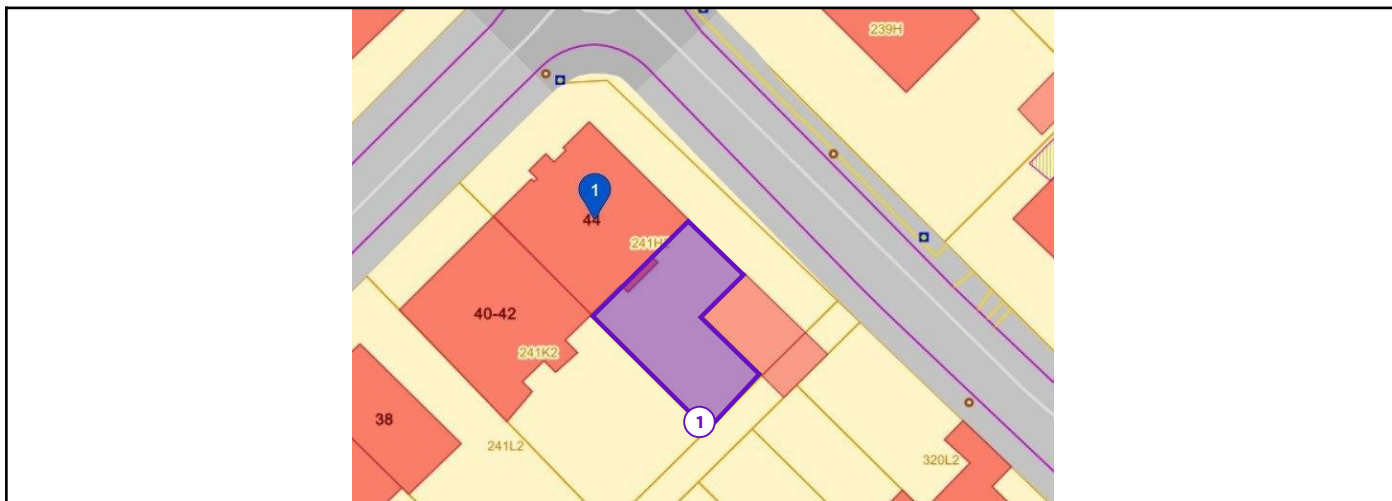
Plan 1.4: tuin

Beschrijving	Type	Actie
1. Tuin	Advies	-
