Asbestinventarisatetest

Jacobuslei 149, 2930 Brasschaat

Attestnummer : 20240602-000043.000

Niet-asbestveilig

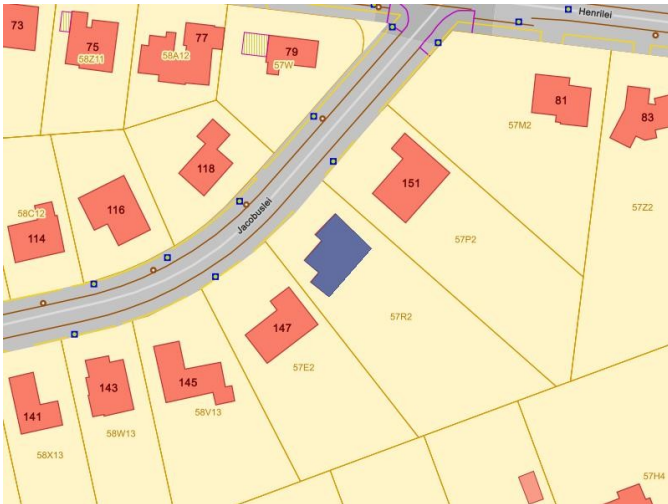
Zone 1: Hoofdgebouw

- 1 Asbestmateriaal**
- 1 Beperking**
- 0 Uitsluiting**
- 1 Roerend goed**
- 0 Puin, steenslag, (water)bodem**
- 2 Advies**
- 4 Geen asbest**

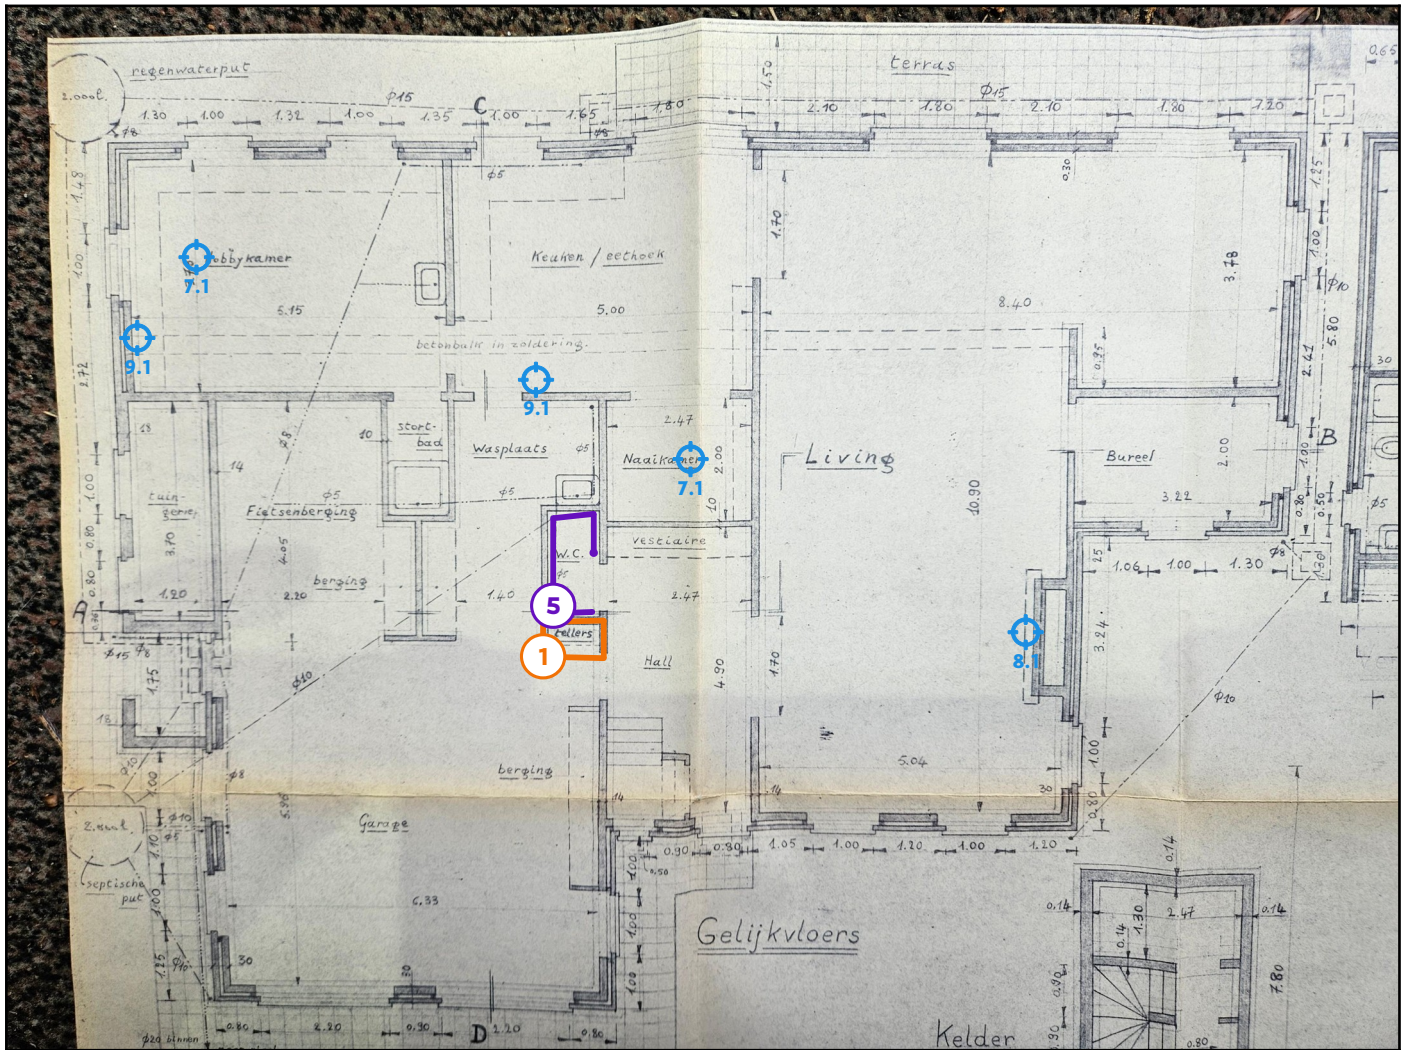
Plan 1.1: Gelijkvloers

Beschrijving	Type	Actie
1. Bakeliet meterkast en zekeringkasten	Asbestmateriaal	Verwijderen
5. Tegellijn en faiencetegels	Advies	-
7. Pleister plafonds	Geen asbest	-
7.1 Code: 2	Mengmonster	-
8. Cement plaat hard	Geen asbest	-
8.1 Code: 4	Puntmonster	-
9. Pleister muren	Geen asbest	-

9.1 Code: 1	Mengmonster	-
-------------	-------------	---

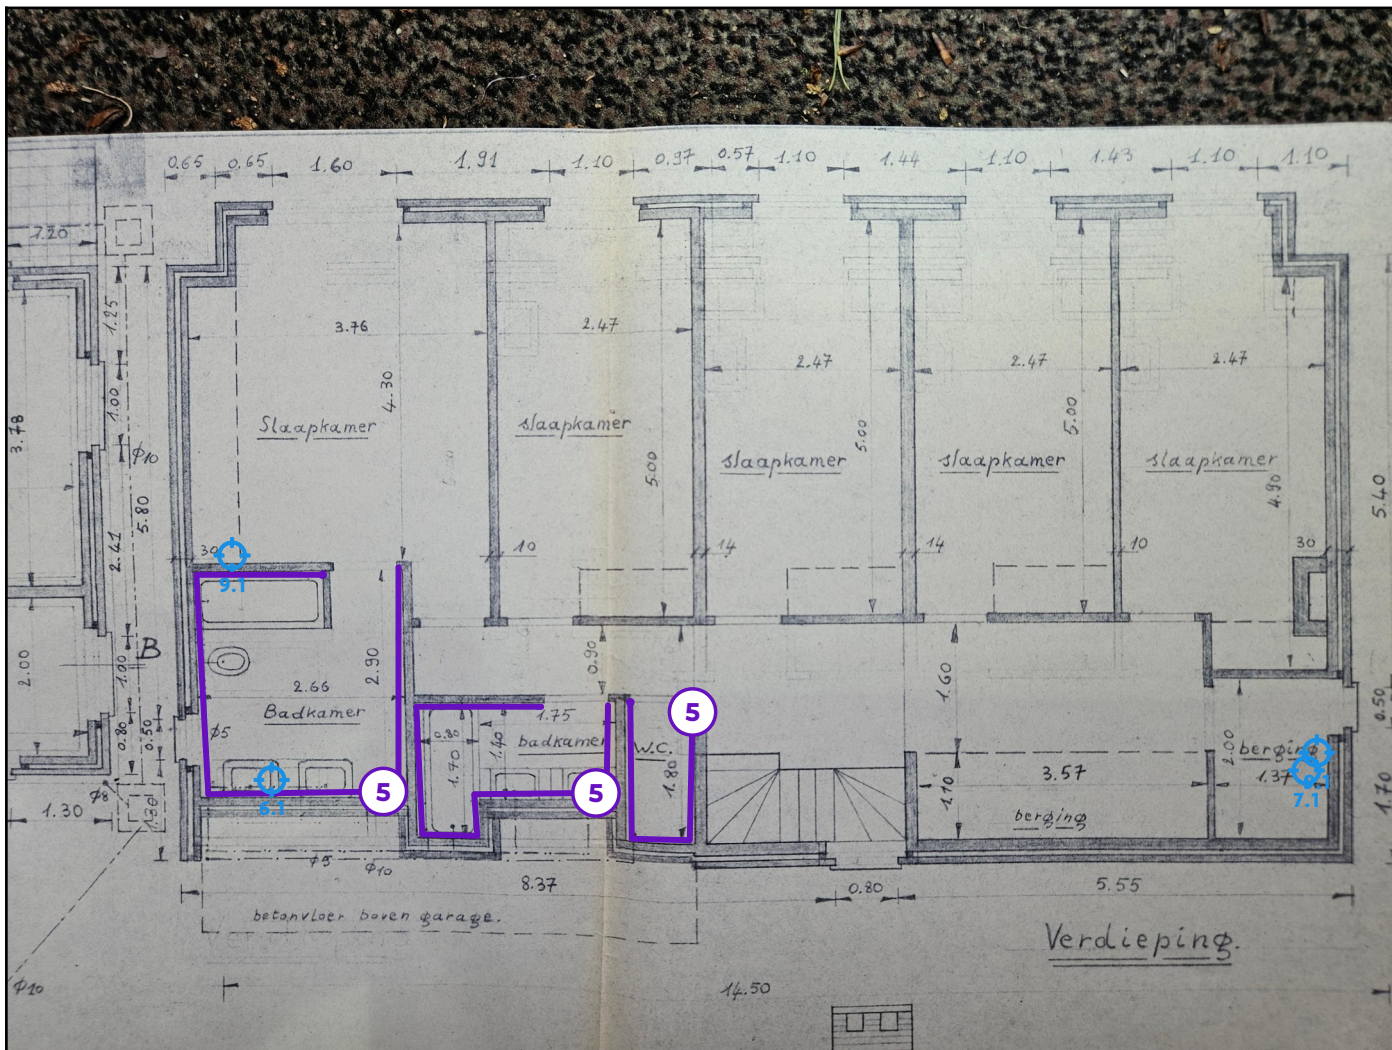
Plan 1.2: Verdieping

Beschrijving	Type	Actie
5. Tegellijn en faiencetegels	Advies	-
6. Tegellijn faiencetegels badkamer 2	Geen asbest	-
6.1 Code: 3	Puntmonster	-
7. Pleister plafonds	Geen asbest	-
7.1 Code: 2	Mengmonster	-
9. Pleister muren	Geen asbest	-
9.1 Code: 1	Mengmonster	-

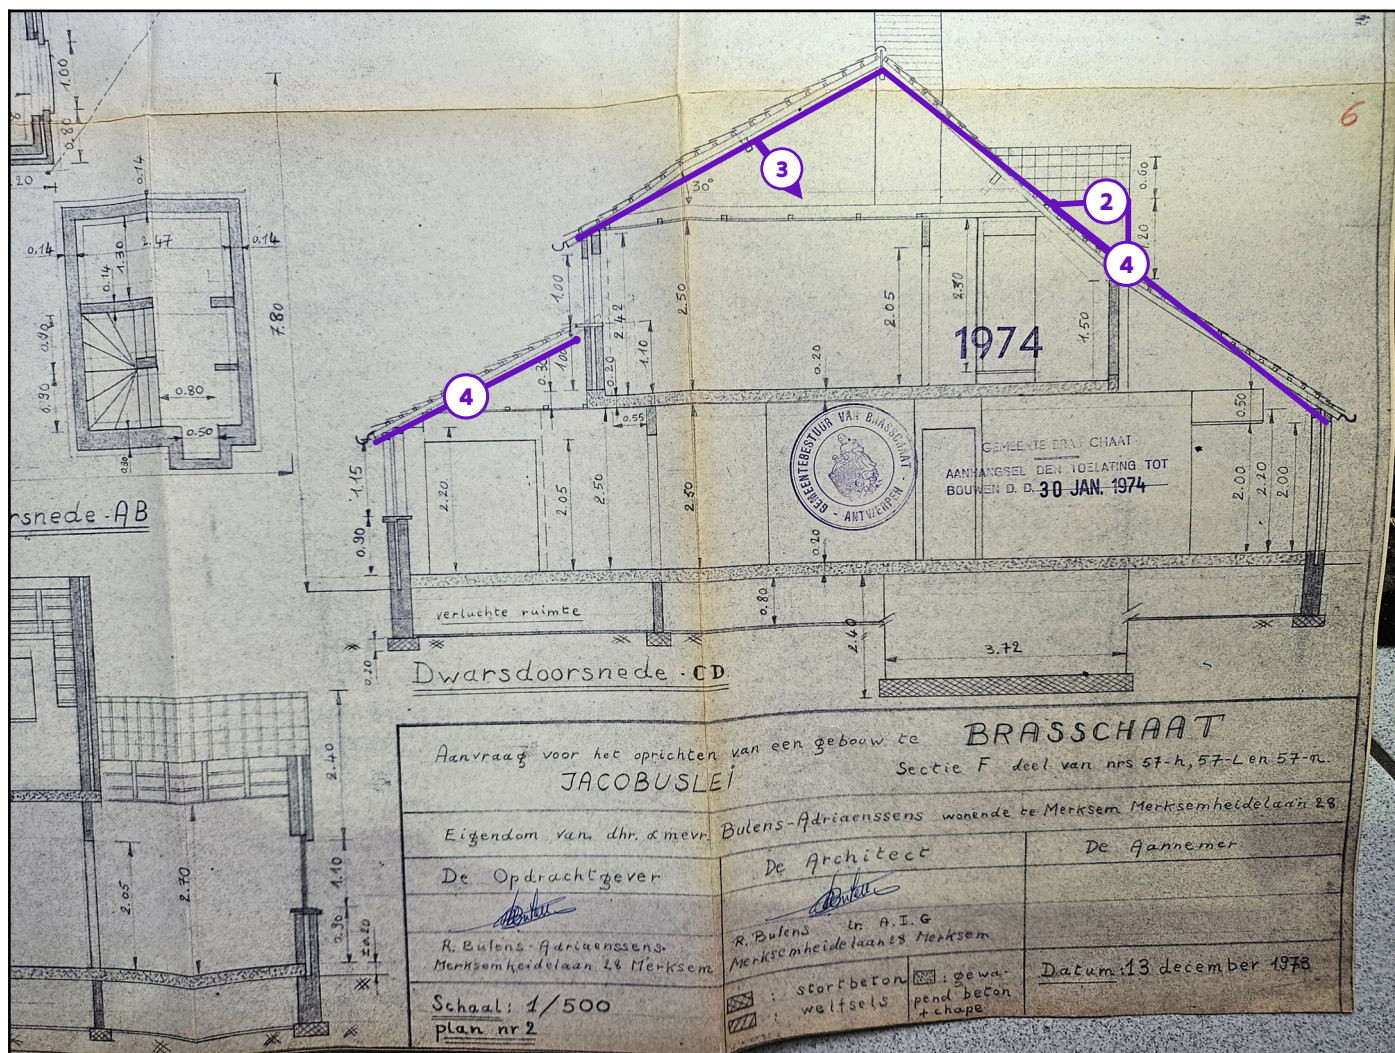
Plan 1.4: Snede

Beschrijving	Type	Actie
2. Gevelleien erkers	Beperking	-
3. AC schouw op zolder	Roerend goed	-
4. Onderdak	Advies	-
